Tilstandsrapport

Boligbygg med flere boenheter

Motzfeldts gate 8 , 0187 OSLO

Befaringsdato: 16.03.2026

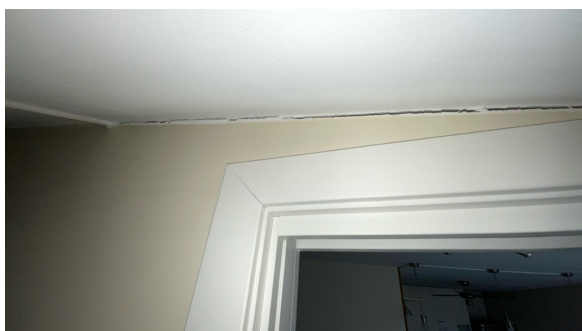
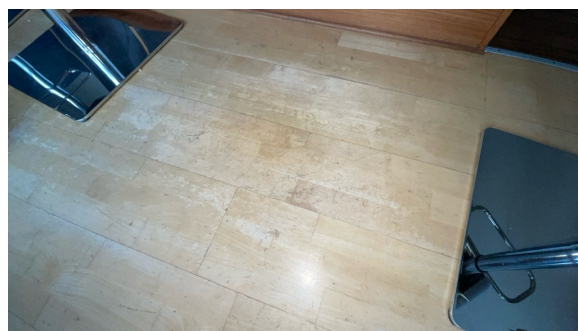
! TG 2 Overflater

- Overflater har en del slitasjegrad utover det en kan forvente.

Gulvene har ikke blitt vedlikeholdt på en stund, og det er noe bruksslitasje, hakk og riper på overflatene.

Veggoverflatene har ikke blitt vedlikeholdt på en stund. Det er sprekker i overgangen vegg/tak noen steder.

Takene har ikke blitt vedlikeholdt på en stund.

Naturlig vedlikehold av gulv, vegger og tak må påregnes.

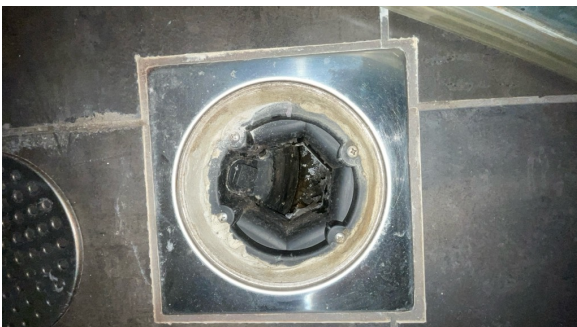
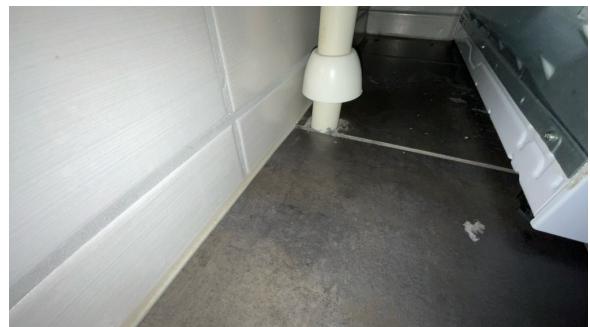
TG 2 Sluk, membran og tettesjikt

Det er antagelig originalt plastsluk.

- Det er påvist mangelfull/feil utførelse rundt rørgjennomføringer e.l. som gir fare for fukt i konstruksjonen i våtsone.
- Membran kan ikke konstateres (ikke synlig og det foreligger heller ikke dokumentasjon).
- Mer enn halvparten av forventet brukstid er passert på membranløsningen.
- Mer enn halvparten av forventet brukstid er passert på slukløsningen.

- Overvåk tilstanden jevnlig. For å få tilstandsgrad 0 eller 1 må slukløsningen skiftes ut og sannsynligvis må også membransjiktet skiftes/utbedres. Det er imidlertid vanskelig å si noe om tidspunktet for når dette er nødvendig.

Det anbefales å installere et dusjkabinett for å begrense overflater for belastning med fritt vann.

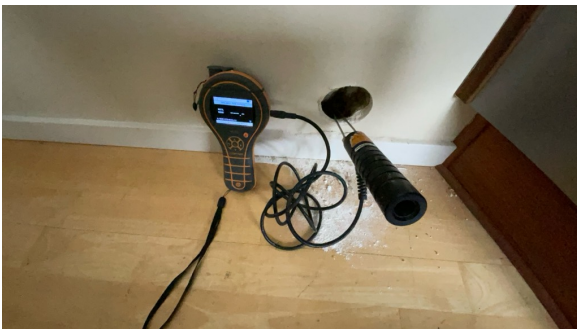
! TG 0 Tilliggende konstruksjoner våtrom

Hulltaking er foretatt i tilstøtende stue. Det ble ikke påvist fukt i konstruksjonen.

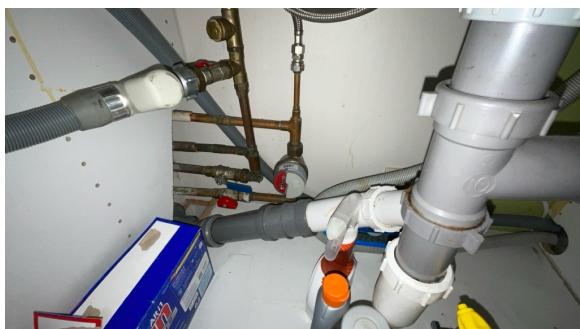
TG 2 Vannledninger

Det er eldre kobberør i leiligheten. Det er stoppekraner i kjøkkenbenken som fungerer tilfredsstillende.

- Mer enn halvparten av forventet brukstid er passert på innvendige vannledninger.

Kobberør ligger helt/delvis skult i konstruksjonen. Dette er forbundet med risiko for skade ved lekkasje/kondensering fra rør.

- Det er ikke behov for utbedringstiltak siden anlegget fungerer i dag, men ut ifra alder kan skader plutselig oppstå på eldre anlegg.
- I forbindelse med oppgradering av våtrom vil det være naturlig med utskiftning av rør.
