# Tilstandsrapport

Enebolig

Hjortsbergveien 54, 1784 HALDEN

Befaringsdato: 24.03.2026

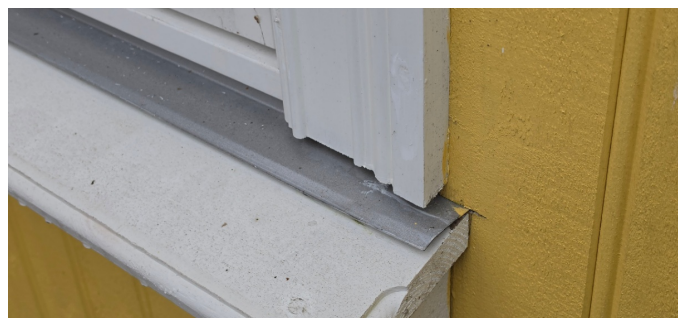
- Det er påvist avvik rundt innsettsdetaljer.

Avvik rundt innsettsdetaljer og løse beslag kan føre til redusert tetthet og økt risiko for vanninntrengning i overgangene mellom vindu og vegg. Selv om selve vinduene er nye og uten tegn til skade, kan feil eller mangler i beslag og omramming over tid gi fuktskader i karm, vannbrett og tilstøtende konstruksjoner. Dersom beslag ikke ligger korrekt, kan vann ledes inn mot veggen i stedet for bort fra konstruksjonen.

Løst beslag under vindu, lite fall ut fra vindu

Løse beslag bør festes eller skiftes for å sikre korrekt avrenning og tetting rundt vinduene. Det anbefales å kontrollere alle innsettsdetaljer og utføre lokal utbedring der det er behov. Tiltaket er begrenset i omfang, men bør gjennomføres for å hindre utvikling av fuktskader.

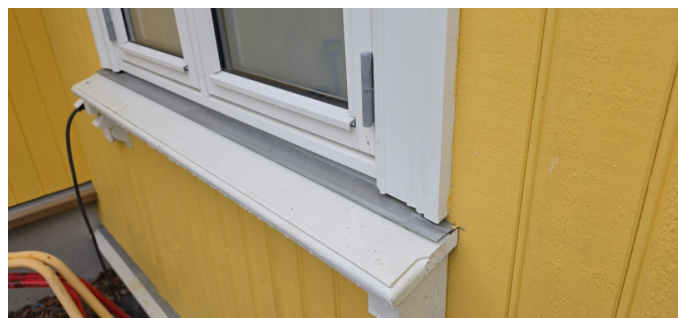
Løst beslag under vindu, lite fall ut fra vindu

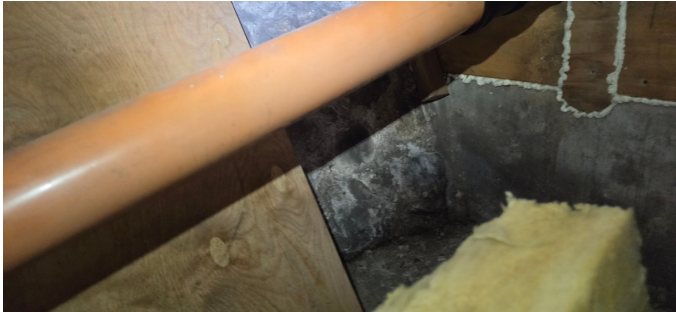
Synlig fuktmerker og saltutsalg på gulv og eldre støpt betong.

Begrenset ventilering og synlige fuktmerker i krypkjelleren gir økt risiko for fuktoppbygging, råtesopp og skadedyraktivitet. Eldre spor etter borebiller indikerer tidligere angrep, og selv om det ble sprøytet i 2019, kan aktivitet ikke utelukkes uten ny kontroll. Fukt og saltutsalg på gulv og eldre betong viser at konstruksjonen utsettes for vedvarende fuktbelastning. Kombinasjonen av fukt, begrenset lufting og eldre treverk gjør at bjelkelag og stubbeloft kan være utsatt for skader som ikke er synlige uten inngrep.

Fuktmerker grunnmur

Konstruksjonene må sikres mot råte, sopp og skadedyr. Det anbefales å forbedre ventileringen i krypkjelleren for å redusere fuktbelastningen. Det bør gjennomføres ny faglig vurdering av borebilleaktivitet og eventuelt utføres ny behandling dersom det avdekkes aktivitet. Lokale åpninger i konstruksjonen kan være nødvendig for å kontrollere tilstanden i eldre stubbeloft og bjelkelag. Tiltakene bør gjennomføres for å hindre videre skadeutvikling og sikre konstruksjonens levetid.

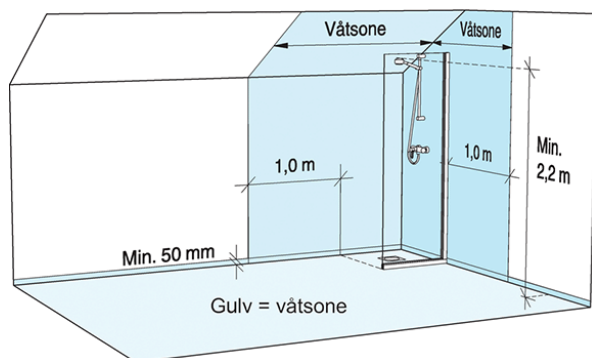
Våtsoner

Vindu, skyvedør og skråtak i våtsone uten fuktsikring.

Vindu, skyvedør og skråtak i våtsone uten fuktsikring utgjør en betydelig risiko for oppfukning av materialer som ikke er beregnet for direkte vannbelastning. Over tid kan dette føre til oppsvelling, misfarging, soppvekst og råteskader i både overflater og underliggende konstruksjoner. Sprekker mellom list og tak, spesielt over badekar, kan gi vanninntrengning i skjøter og overganger som ikke er beskyttet av membran. Dersom tiltak ikke utføres, kan skadene utvikle seg gradvis og bli kostbare å utbedre.

Det må gjøres tiltak for å lukke avviket. Uegnede materialer i våtsone bør fuktbeskyttes eller skiftes ut til løsninger som tilfredsstiller krav til våtrom. Overganger og skjøter må tettes og sikres mot vannsprut. Det anbefales å gjennomføre nærmere undersøkelser for å avdekke eventuell fuktpåvirkning bak overflatene og utbedre skader dersom de påvises.

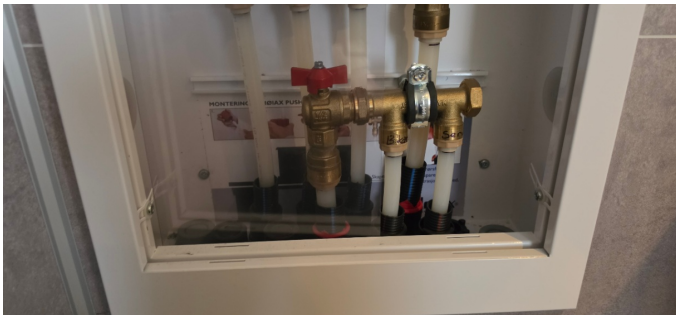
Fordelerskapet i andre etasje

- Rørkursene på rør-i-rør systemet på vannledninger er ikke merket. Fordelerskapet er plassert på bad i 2. etasje og i krypkjelleren. Det er ikke synlig isolering av rør i krypkjeller.
- Vannrørene i kjelleren bør sikres mot frost.

Manglende merking av rørkurser gjør det vanskelig å identifisere hvilke rør som går til hvilke tappsteder, noe som kan komplisere feilsøking og vedlikehold. Uisolerte vannrør i krypkjeller er utsatt for frost, spesielt i perioder med lave temperaturer. Frostskafer kan føre til sprekkdannelse i rør og påfølgende lekkasjer, som igjen kan gi fuktskader i konstruksjoner og kryprom. Rørmerkingssystemet er ellers en trygg løsning, men forutsetter korrekt merking og frostbeskyttelse for å fungere som tiltenkt.

Rørkurser i rørmerkingssystemet bør merkes tydelig for å sikre enkel identifisering ved service og eventuelle lekkasjer. Vannrørene i krypkjelleren bør isoleres for å redusere risikoen for frostskafer. Tiltakene er enkle å gjennomføre, men viktige for å sikre driftssikkerhet og hindre fremtidige lekkasjer og fuktskader.

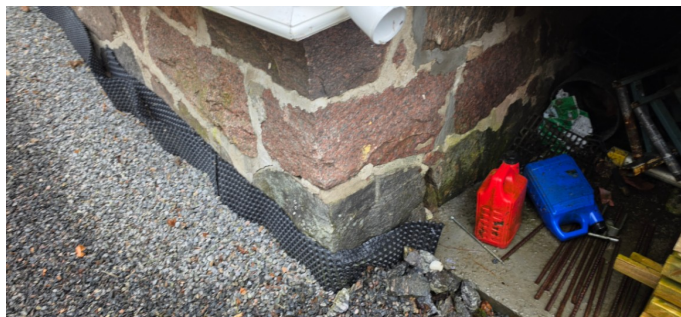
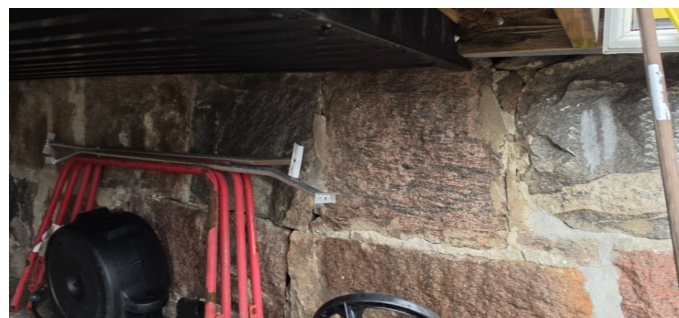
sprekker i grunnmur

Det er synlig noen sprekker i granitt grunnmur innvendig og utvendig. Det må gjøres nærmere undersøkelser rundt grunnmur da den er begrenset tilgang/synlighet.

Sprekkdannelser i en grunnmur av naturstein kan skyldes bevegelser i grunnen, setninger, frostpåvirkning eller naturlig aldring av konstruksjonen. Når deler av grunnmuren har begrenset tilgjengelighet, er det vanskelig å fastslå om sprekkene er stabile eller utviklende. Dersom sprekkene øker over tid, kan dette påvirke bæreevnen lokalt og gi risiko for utsig av masser eller deformasjoner i konstruksjonen. Uten nærmere undersøkelser kan det ikke utelukkes at det foreligger underliggende forhold som krever tiltak.

Det bør gjennomføres nærmere undersøkelser av grunnmuren for å avklare årsak og omfang av sprekkene. Lokal utbedring må utføres dersom det avdekkes bevegelser eller svekkelser i murverket. Tiltaket er viktig for å hindre videre skadeutvikling og sikre at fundamenteringen fungerer som forutsatt.
