Tilstandsrapport

Enebolig

Vestengsvingen 8, 2070 RÅHOLT

Befaringsdato: 06.01.2025

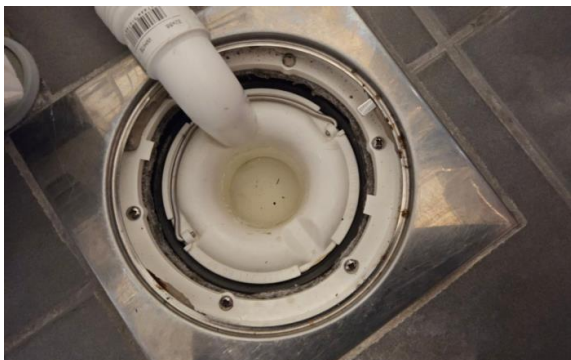
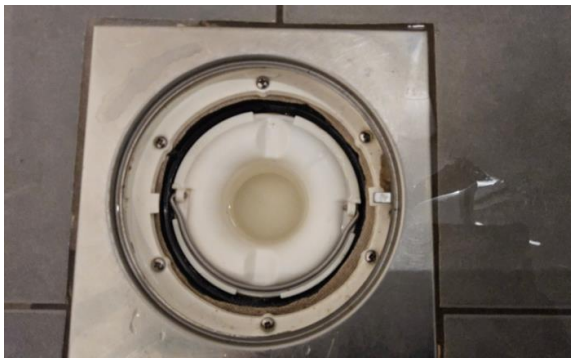
1. ETASJE > VASKEROM

TG 1 Sluk, membran og tettesjikt

Det er plastsluk og membran med dokumentert utførelse.

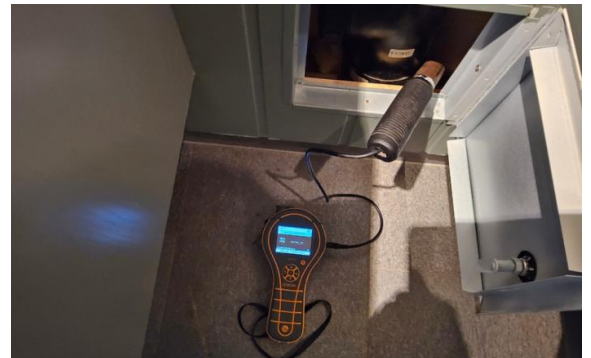
1. ETASJE > VASKEROM

TG 0 Tilliggende konstruksjoner våtrom

Hulltaking er foretatt uten å påvise unormale forhold. Hulltaking er foretatt i toalettrom. Fuktkvotemåling (vekt%) i konstruksjonen ble målt til 0-6.

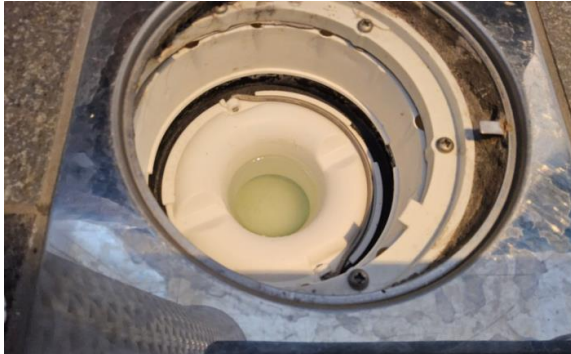
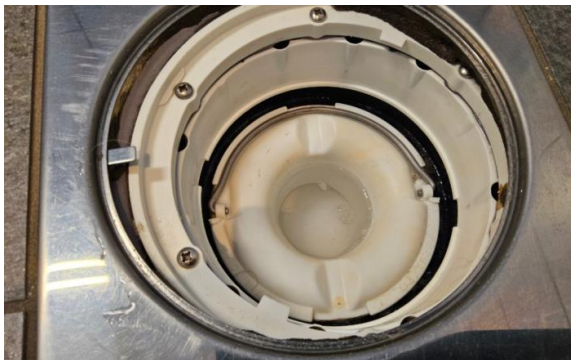
2. ETASJE > BAD

TG 1 Sluk, membran og tettesjikt

Det er plastsluk og membran med dokumentert utførelse.

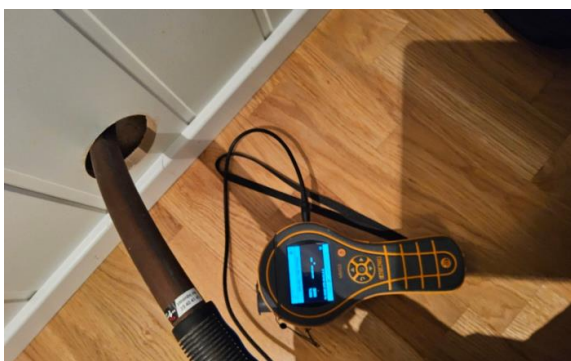
2. ETASJE > BAD

TG 0 Tilliggende konstruksjoner våtrom

Hulltaking er foretatt uten å påvise unormale forhold. Hulltaking er foretatt i bod. Fuktkvotemåling (vekt%) i konstruksjonen ble målt til 0-6.

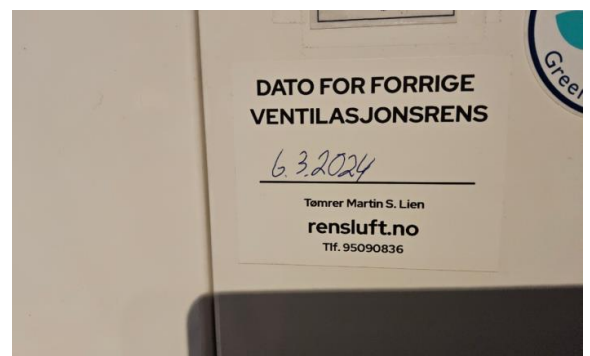
TG 1 Ventilasjon

Boligen har balansert ventilasjon. Siste service er utført i mars 2024.
