# Tilstandsrapport

Boligbygg med flere boenheter

Prestestien 48, 5118 ULSET

Befaringsdato: 29.10.2025

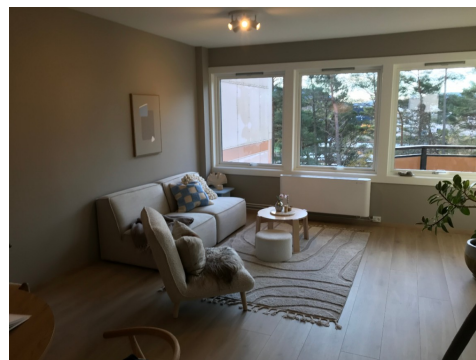
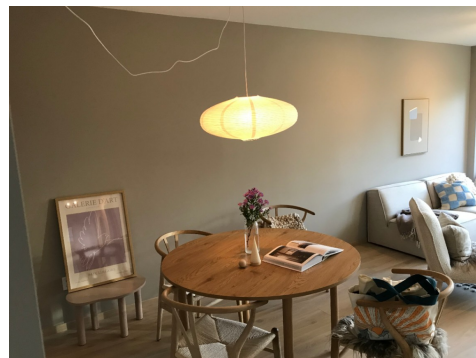
Innvendig er det gjennomgående gulv av laminat fra Berry Alloc utenom badet. Veggene har malte slette plater og maltbetong. Innvendige tak har malte plater og malt betong.

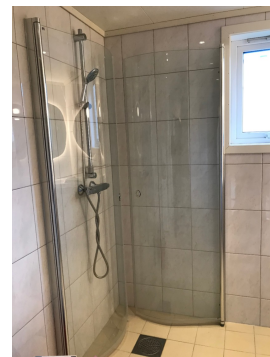
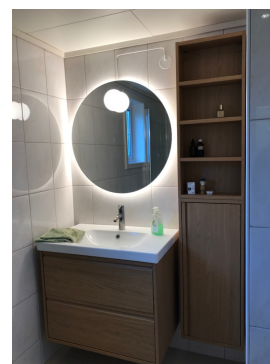
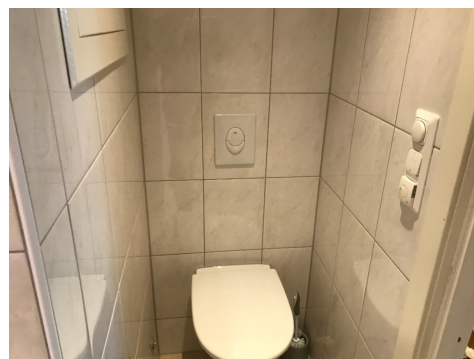
ETASJE > BAD: 6.2M<sup>2</sup>

Helflist bad fra 2014 med varmekabler og spotter som belysning. Badet er utstyrt med hengetoalett, opplegg for vaskemaskin, buete dusjdører og baderomsinnredning med nedfelt vask, høyskap og speil med lys.

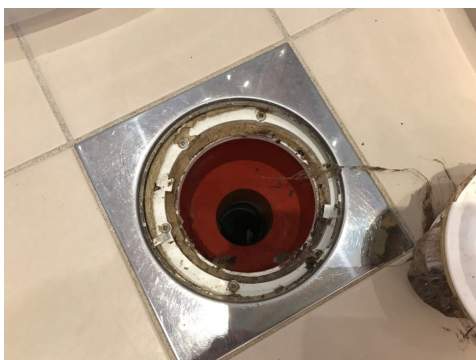
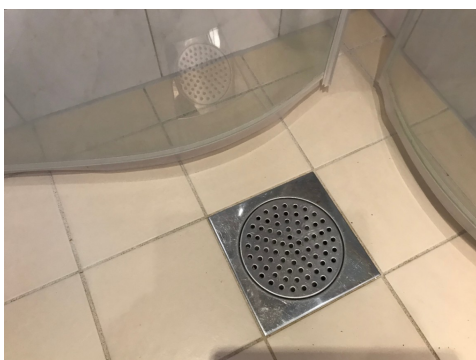
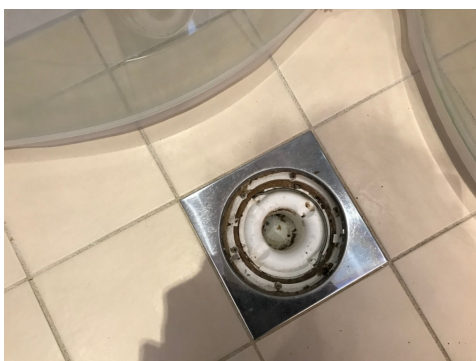
ETASJE > BAD: 6.2M<sup>2</sup>

Dette er fagmessig utført, men på grunn av membranens alder og gjenværende brukstid vurderes den til TG2.

Det er viktig å merke seg at levetiden til en membran varierer basert på kvalitet, installasjon og bruk. Eldre membraner kan bli sprø og sprekke opp, noe som fører til at de mister sin vanntettende funksjon. Dette kan resultere i vannlekkasjer gjennom vegger og gulv og fuktskader.

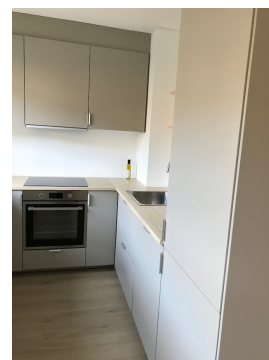
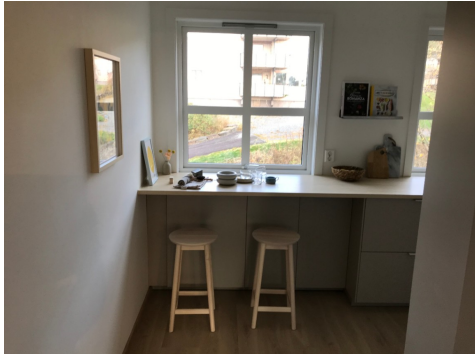
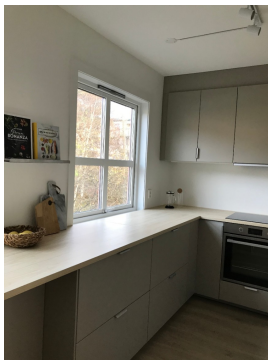
ETASJE > KJØKKEN: 10.4M<sup>2</sup>

Innredning med glatte fronter. Benkeplaten er av laminat. Det er integrerte hvitevarer som kjøl/frysenskap, oppvaskmaskin, induksjonstopp, stekeovn og ventilator.

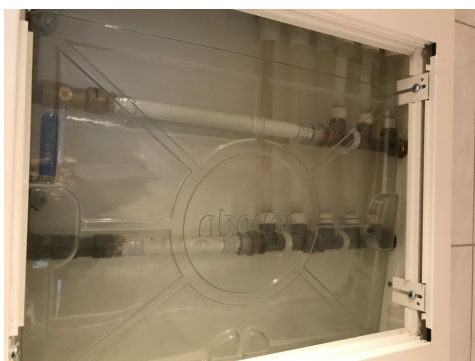
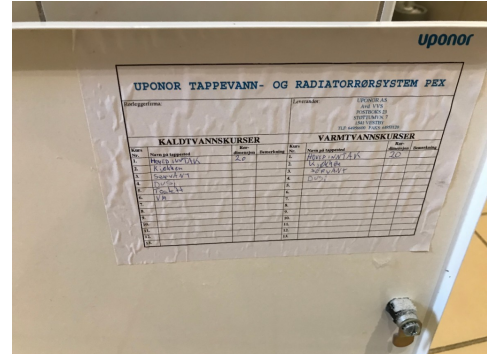
Innvendige vannledninger er av plast (rør i rør). Det er besiktiget i rørskap.

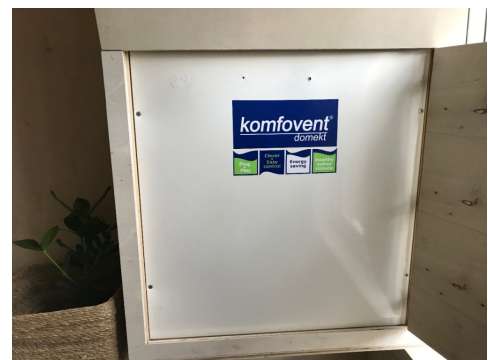
Boligen har balansert ventilasjon med nytt filter.  
Filtre byttes i regi BRL.

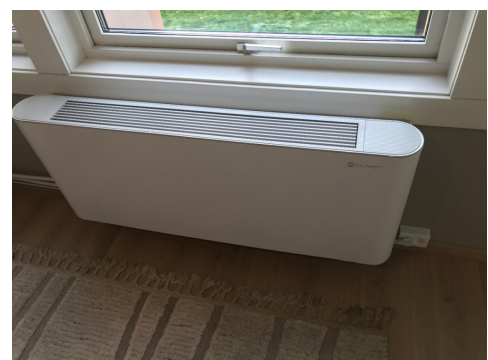
Det er installert jordvarmeanlegg i borettslaget. Leiligheten har en varmeovn plassert i stuen som gir romoppvarming.  
Varmtvannsforsyningen styres av jordvarmeanlegget.

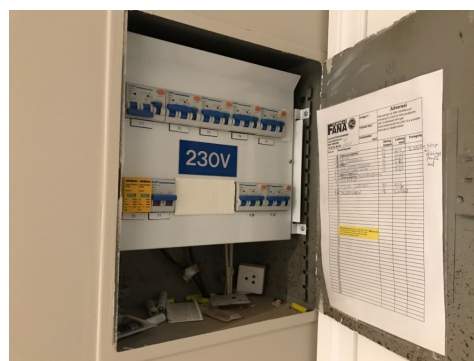
Sikringsskapet er et delvis oppgradert med nye kontakter i forbindelse med nytt kjøkken og det er skiftet noen kontakter og lamper rundt i leiligheten.

Det presiseres imidlertid at dette ligger utenfor undertegnede fagkompetanse, og en endelig vurdering bør foretas av kvalifisert elektroinstallatør.
