Enebolig med 2 utleieleiligheter  
Steinbergveien 20  
4580 Lyngdal

Utført av:  
Takstmann  
**Odd Kjell Skjørli**  
Dato: 02/11/2024

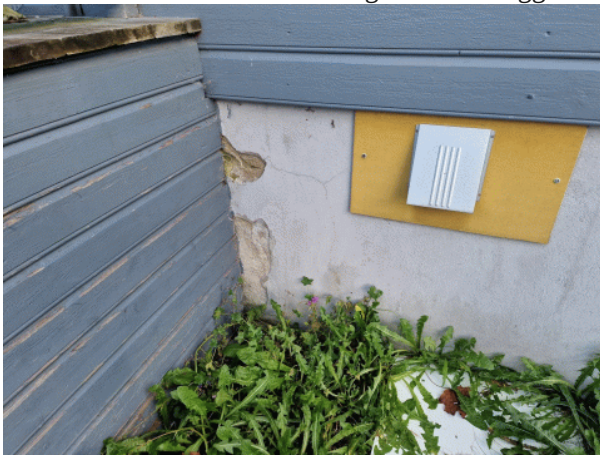
### TG 2 1.1 Byggegrunn, fundamenter, grunnmur, drenering og sikring mot vann og fuktighet

Det er påvist riss, sprekker eller skader på grunnmuren.

**Merknader:** Forventet utbedring av murte vegger av blokker er 20-60 år.

| TAKSTMANNENS VURDERING VED TG2: | |
|---|---|
| | Det ble avdekket pussavskallinger og frostsprengning på fremsiden ved terrasse.<br>Noe sprekker rundt omkring.<br>Åpent og ikke tilstrekkelig pusset rundt vindu til soverom ved kjøkken på gavl.<br>Trappe nedgang til kjeller har noe fukt og avskalling maling/puss, med løse og sprukne fliser.<br>Mye lekkasjer og dårlige sammenkoblinger nedløpsrør til takrenner og til avløpsrør til grunnen. |

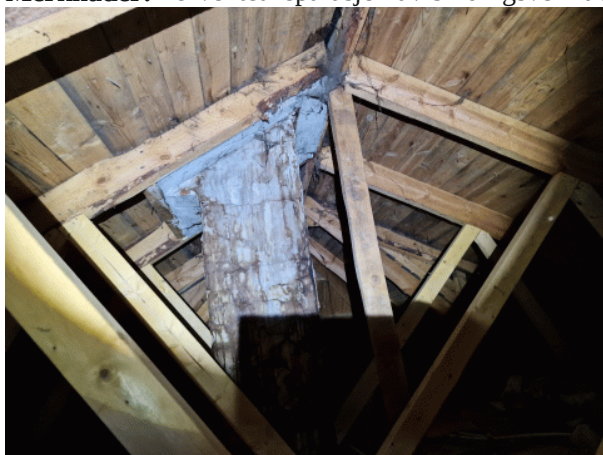
Det er påvist fuktskjolder.

Det er påvist råteskade og/eller skadedyr.

**Merknader:** Forventet reparasjon av bindingsverk av tre er 40-80 år.

| TAKSTMANNENS VURDERING VED TG2: | |
|---|---|
| | Isolert gulv på kryploft, lagt tett til undertak sperrer. Dette hindrer ventilering av loft. Ingen luftespalter i gesims for ventilering av loft. Luft kommer antatt inn over takrenne og inn.<br>Lekkasje rundt den ene pipen mot sør. Råteskader observert i treverk rundt pipen og takpanel nært pipen. |

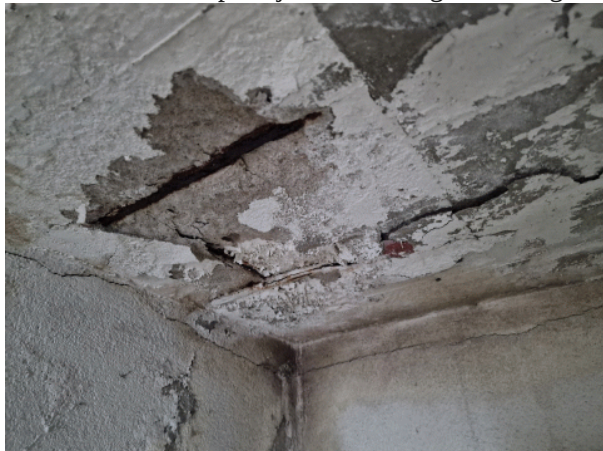
### **TG 3** 6.1 Balkonger, verandaer og lignende

Det er påvist skader, slik som avskalling, deformasjoner, riss, sprekker, råteskader og/eller rust på overflater.

| TAKSTMANNENS VURDERING VED TG3: | |
|---|---|
| | Undersiden av støpt dekke har det falt av betong og armeringsjern begynt å ruste. Fliser løse og falt av og knekt over det meste. Må utbedres for å ikke få ytterligere svekkelser i støpen. Noe avskalling rekkverk skrapes og males.<br>Ingen rekkverk og sikring til trappenedgang kjeller, fare for fallskade. Må montere rekkverk her.<br>Terrasse framside i dårlig stand med manglende vedlikehold. Knekte bord på rekkverk, mye avskalling alle flater, stor slitasje på gulv. Terrassebord tett til kledning, mangler beslag bak kledning. Må bytte ut råteskadet rekkverk og fornye overflater. |

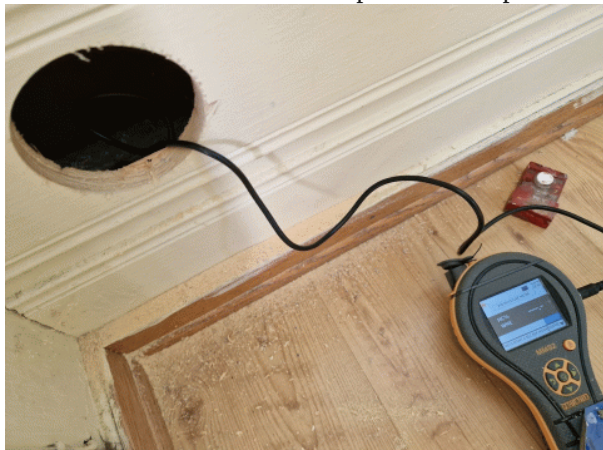
Det er påvist riss og sprekker.  
 Det er påvist sprekker i fuger.  
 Det er påvist avvik på skjøter og underkant av plater.  
 Det er ikke påvist fuktskader, spor etter skadedyr.  
 Det er ventiler som kan åpnes.

Det er ikke påvist riss og sprekker.

Det er påvist sprekker i fuger.

Det er påvist flekker eller andre skader.

| TAKSTMANNENS VURDERING VED TG2: | |
|---|---|
| | Noe små sprekker i skjøter og stygg fugging enkelte steder.<br>Våtromsplater har passert halve forventet levetid.<br>Elektrisk avtrekkvifte mangler deksel. |

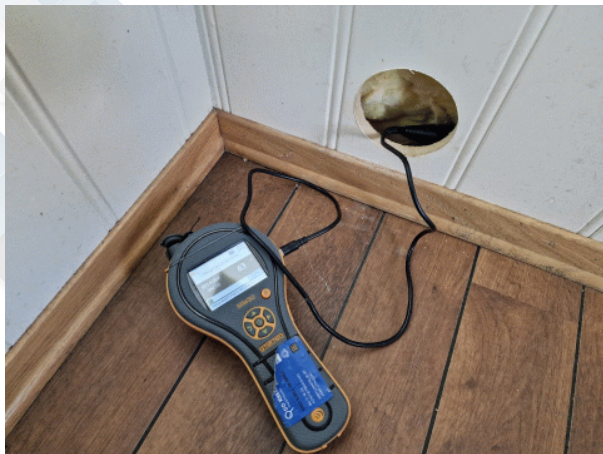
## 7.3 2 etasje bad/vaskerom

Det er ikke påvist riss og sprekker.  
Det er påvist sprekker i fuger.  
Det er ikke påvist avvik på skjøter og underkant av plater.  
Det er ikke påvist fuktskader, spor etter skadedyr.  
Det er ventiler som kan åpnes.

Det er ikke påvist riss og sprekker.  
Det er ikke påvist sprekker i fuger.  
Det er ikke påvist spor etter råteskade, muggvekst eller skadedyr.  
Det er påvist tilfredsstillende fall til sluket.  
Terskel er vurdert som tilfredsstillende.  
Det er ikke påvist knirk i gulvet.  
Det er påvist tilfredsstillende høydeforskjell fra toppen av sluket til toppen av membranen ved dørterskelen.  
Det er påvist flekker eller andre skader.

| TAKSTMANNENS VURDERING VED TG2: | |
|---|---|
| | Noe flekker og enkelte sprekker, men ikke alvorlig art.<br>Belegg har passert halve forventet levetid. |

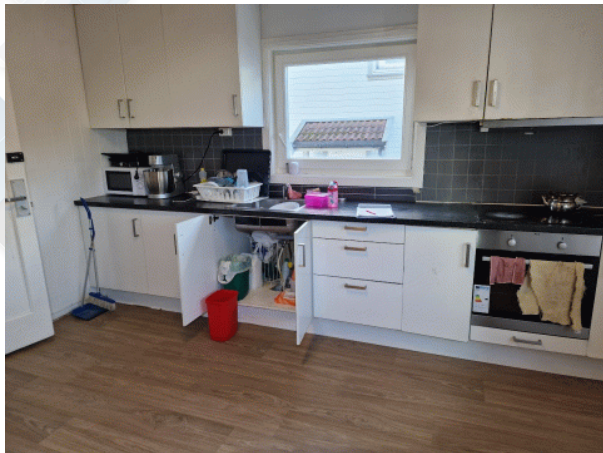
#### TG 2 8.2 1 etasje kjøkken

Det er påvist knirk, skader eller fuktskjolder på gulvet.

Innredning med slette fronter og laminat benkeplate. Kitchen board på vegg over benk. Vask og kjøleskap og fryser. Komfyr med induksjon koketopp. Komfyrvakt. Ventilator opp i overskap og direkte ut av yttervegg. Ujevnheter og knirk i gulvbelegg.

| TAKSTMANNENS VURDERING VED TG2: | |
|---|---|
| | Innredning fremstår av enkel kvalitet og med stor slitasje. Ikke montert oppvaskmaskin.<br>Ventilator i dårlig stand og mye fett og urenheter filter-overskap og vegg. Keramisk topp og komfyr med manglende vedlikehold og rengjøring.<br>Skap under vask i dårlig stand og mye rusk og rask rundt avløpsrør under skap. Skap rundt ventilator, samt sokler i dårlig stand.<br>Store sprekker og rifter i tak. Kobberrør irrer i koblinger under vask. |

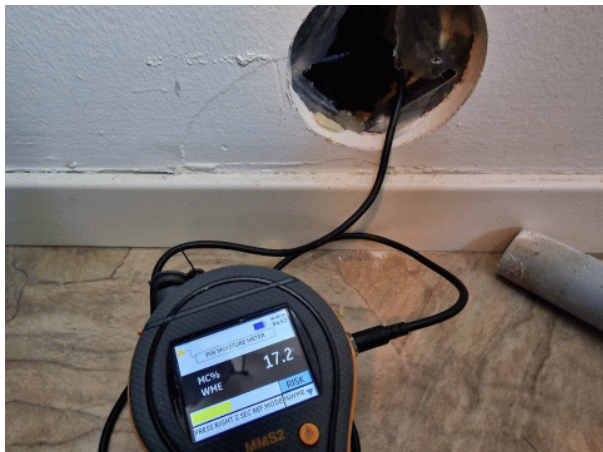
**9. Rom under terreng****9.1 Soverom ved kjøkken****TG 2** 9.1.1 Veggens og himlingens overflater

Det er ikke tilstrekkelig med ventiler i vegger og/eller vinduer.

Det er påvist noen riss eller sprekker.

Belegg, støpt plate mot grunnen. Gulvet i rommet ligger lavere en de andre rom.

| | Yttervegger av murblokker og forte vegger av reisverk av tre. Dette er lukket og utsatte konstruksjoner og kan ha bakenforliggende fuktig mur.<br>Ingen ventilering av rommet.<br>Litt riss og sprekker i overflater, ikke noe alvorlig men som man kan forvente. |
| | Gulvet ligger lavere, antatt da ikke tilfarere og isolasjonsplater her. Stor fare for fukt opp i gulv fra grunn. |

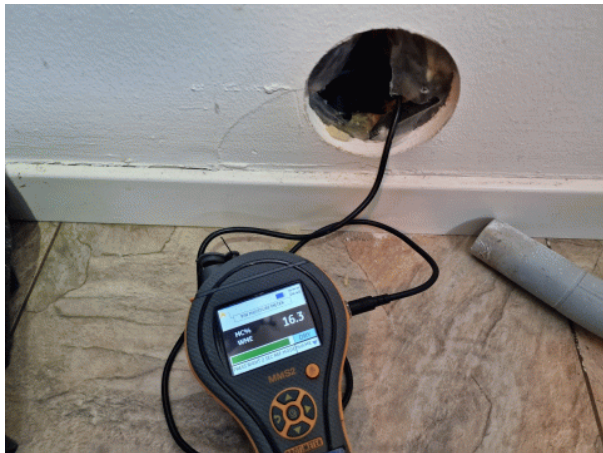
**TG 2** 9.1.3 Fuktmåling og ventilasjon

Boret i påforet trevegg mot grunnmur.

| | Gulvet ligger lavere, antatt da ikke tilfarere og isolasjonsplater her. Stor fare for fukt opp i gulv fra grunn. Dette er lukket og utsatte konstruksjoner og kan ha bakenforliggende fuktig mur.<br>Fuktmåling viser risiko 16/17 % fukt for i yttervegg på gavl mot hjørne. Rommet bør ventileres. Utvendig nedløpsrør utbedres. |

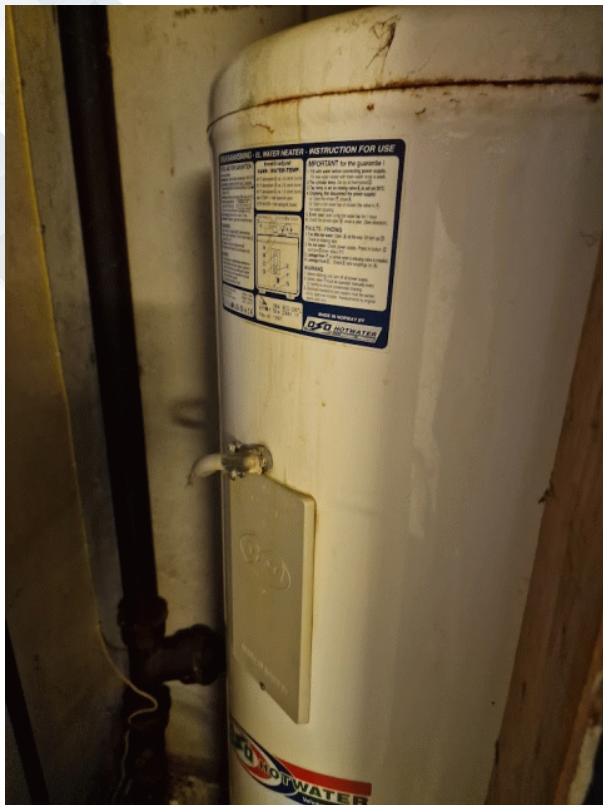
## TG 2 10.2 Varmtvannsbereder

Varmtvannsbereder er fra 1997

Det er påvist avdrypp og fuktskjolder ved bereder.

Bereederen er ikke lekkasjesikret.

Varmtvannsbereder Ozo 200 liter montert nært sluk i skap på vaskerom u-etasje.

| | Rust og irr på tank og koblinger.<br>Varmtvannstank er passert halve forventet levetid |

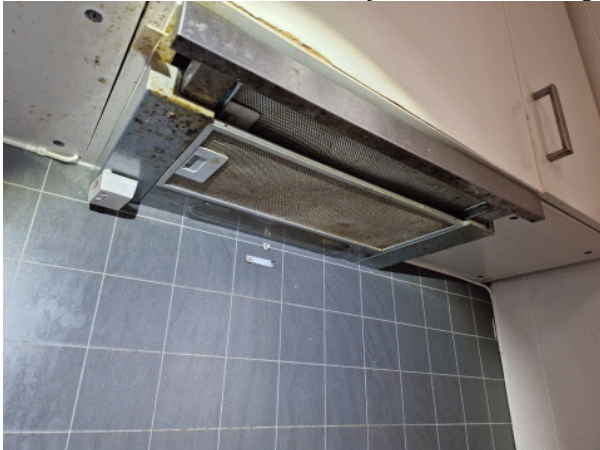
### TG 3 10.5 Ventilasjon

Boligen har naturlig ventilasjon.  
Boligen har mekanisk ventilasjon.  
Boligen har ikke balansert ventilasjon.  
Det er påvist fukt og mugg i filtre.  
Tilluft, avtrekk og luftutveksling vurderes som ikke tilfredsstillende.

Ventilator med rør opp i overskap og ut av yttervegg med ventil på alle 3 kjøkken.  
Elektrisk avtrekksvifte på bad.  
Ventiler i yttervegger enkelte steder.

| TAKSTMANNENS VURDERING VED TG3: | |
|---|---|
| | Mangelfull ventilering av u-etasjen.<br>Avtrekksvifte på badene i dårlig stand og funksjon, i 1 etg er den defekt.<br>Kott med vaskemaskin har ingen ventilering i 1 etg.<br>Ingen ventilering gjennom dører til våtrom for tilluft.<br>Kjøkkenventilatorer på alle 3 kjøkken er særdeles dårlig stand med manglende funksjon.<br>Halve tiden er passert av forventet levetid på ventilator og elektrisk avtrekksvifter.<br><br>Må fornye ventilatorer og avtrekksvifter, ventiler dør til våtrom, etablere bedre lufting utsatte rom. |
