Steinbergveien 20, 4580 LYNGDAL

**Lyngdal/Rom- Enebolig med hybel  
- sentral beliggenhet og mulighet  
for utleie!**

25.09.2025

Enebolig med 2 utleieleiligheter  
Steinbergveien 20  
4580 Lyngdal

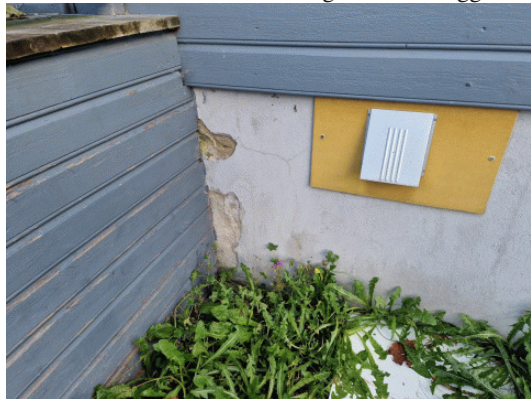
1.1 Byggegrunn, fundamenter, grunnmur, drenering og sikring mot vann og fuktighet  
Det ble avdekket pussavskallinger og frostsprengning på fremsiden ved terrasse.  
Noe sprekker rundt omkring.  
Åpent og ikke tilstrekkelig pusset rundt vindu til soverom ved kjøkken på gavl.  
Trappe nedgang til kjeller har noe fukt og avskalling

maling/puss, med løse og sprukne fliser.  
Mye lekkasjer og dårlige sammenkoblinger nedløpsrør til takrenner og til avløpsrør til grunnen.

TG 2 1.1 Byggegrunn, fundamenter, grunnmur, drenering og sikring mot vann og fuktighet

Det er påvist riss, sprekker eller skader på grunnmuren.

**Merknader:** Forventet utbedring av murte vegger av blokker er 20-60 år.

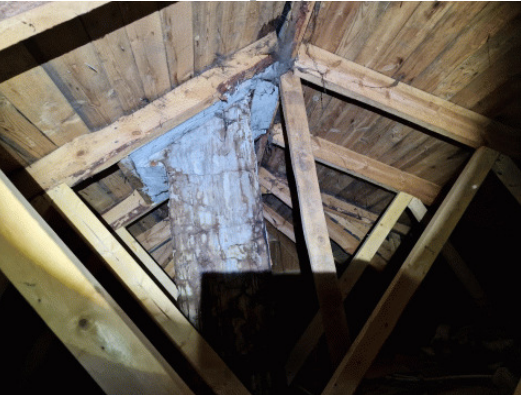
4.1 Takkonstruksjon, taktekking og skorstein over tak  
Isolert gulv på kryploft , lagt tett til undertak sperrer. Dette hindrer ventilering av loft. Ingen luftespalter i gesims for ventilering av loft. Luft kommer antatt inn over takrenne og inn.  
Lekkasje rundt den ene pipen mot sør. Råteskader observert i treverk rundt pipen og takpanel nært pipen.

Det er påvist fuktskjolder.  
Det er påvist råteskade og/eller skadedyr.  
Det ser utett ut rundt gjennomføringer.  
Det er ikke påvist ventilering/lufting.

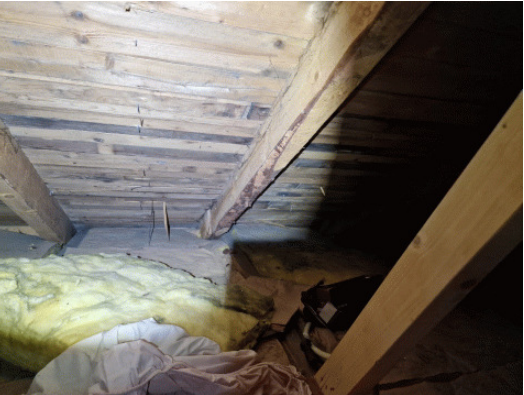
4.2 Undertak, lekter og yttertekking (taktekkingen)  
Snøfanger bør monteres ved inngang trapp 1 etasje. Mye avskalling vannbord og vindski på tak.  
Mye lekkasjer og dårlige sammenkoblinger nedløpsrør til takrenner og til avløpsrør til grunnen.

TG 2 4.2 Undertak, lekter og ytterteking (taktekingen)

Undertaket antas å være i fra Antar byttet 2012  
Det er ikke sikkerhetsforsvarlig å inspisere undertak, lekter og ytterteking.  
Taket vurderes slik at det er tilstrekkelig helning.  
Det anses ikke som sikkerhetsforsvarlig å inspisere skorstein.

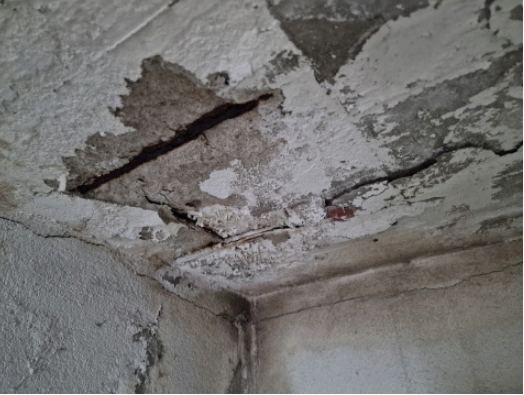
Forhold som har fått TG3:  
6.1 Balkonger, verandaer og lignende  
Undersiden av støpt dekke har det falt av betong og armeringsjern begynt å ruste. Fliser løse og falt av og knekt over det meste. Må utbedres for å ikke få ytterligere svekkelser i støpen. Noe avskalling rekkverk skrapes og males.  
Ingen rekkverk og sikring til trappenedgang kjeller, fare for fallskade. Må montere rekkverk her.  
Terrasse framside i dårlig stand med manglende vedlikehold. Knekte bord på rekkverk, mye avskalling alle flater, stor slitasje på gulv. Terrassebord tett til kledning, mangler beslag bak kledning. Må bytte ut råteskadet rekkverk og fornye overflater.  
Takstmannens prisvurdering ved utskiftning antas mellom Kr. 50.000. - og 100.000.-  
7.1.2 u-etasje bad/vaskerom Overflate gulv

TG 3 6.1 Balkonger, verandaer og lignende

Støpt trapp og dekke 6 m2 for inngangsparti, flislagt. Støpt trapp og gulv for kjellertrapp, flislagt. Bod og trapp delvis under støpt dekke for inngangsparti.  
Terrasse på framsiden med dør ut ifra stue 1 etasje. Terrasegulv, liggende bord for rekkverk. Trapp av tre fra terreng.

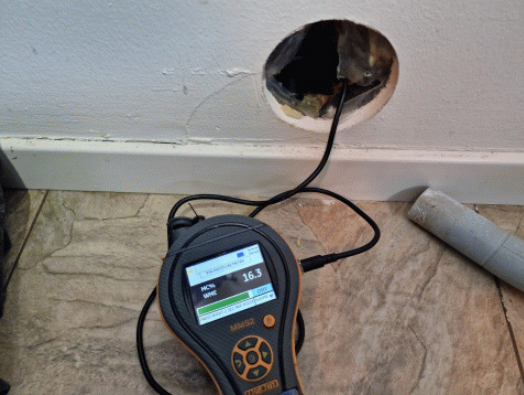
9.1.3 Soverom ved kjøkken Fuktmåling og ventilasjon  
Gulvet ligger lavere, antatt da ikke tilfarere og isolasjonsplater her. Stor fare for fukt opp i gulv fra grunn. Dette er lukket og utsatte konstruksjoner og kan ha bakenforliggende fuktig mur.  
Fuktmåling viser risiko 16/17 % fukt for i yttervegg på gavl mot hjørne. Rommet bør ventileres. Utvendig

TG 2 9.1.3 Fuktmåling og ventilasjon

Det er boret hull i tilstøtende rom eller fra undersiden.  
Det er fuktkontrollert med egnet fuktmåleverktøy.  
Det er ikke påvist tilstrekkelig med ventiler i vegger eller vinduer som er mulig å åpne.  
Tilluft og avtrekk vurderes som ikke tilstrekkelig.

Boret i påforet trevegg mot grunnmur.

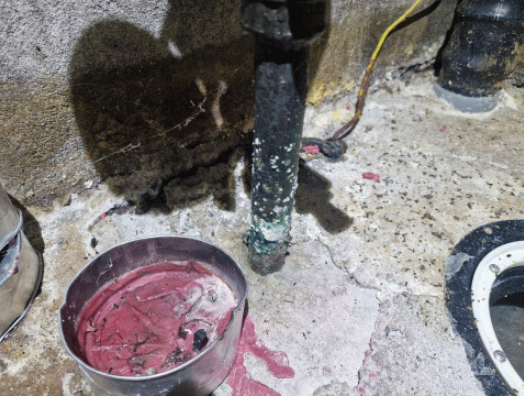
TG 2 10.1 WC og innvendige vann- og avløpsrør

Eget skap i u-etasje:  
Støpejerns vannrør i grunnen fra byggeår. Vannrør av plastbelagt kobber tilkoblet over gulv. Kan se at det er tilkoblet pex-rør som strekker seg mot kjøkken og bad.  
Stoppekran og vannmåler  
Støpejerns vannrør i grunnen. Tilkoblet avløpsrør av plast over gulv.  
Stoppekran for utvendig vannkrane, ikke frostsikker. Stoppekran for varmtvannstank.  
Eier opplyser om det skal være gjort noe fornyelse på vann og avløp, men kjenner ikke til omfang.

**Merknader:** Forventet levetid på Pex rør i rør er 25-75 år.  
Forventet levetid på avløpsrør av plast er 25-50 år.  
Forventet levetid på vannrør av kobber er 12-50 år.  
Forventet levetid vann støpejerns rør er 40-60 år.  
Forventet levetid avløp støpejerns rør er 40-50 år.

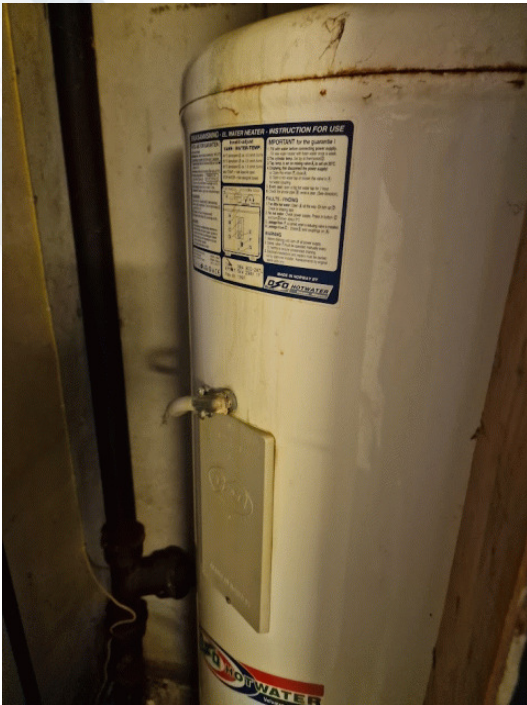
10.2 Varmtvannsbereder  
Rust og irr på tank og koblinger.  
Varmtvannstank er passert halve forventet levetid

TG 2 10.2 Varmtvannsbereder

Varmtvannsbereder er fra 1997  
Det er påvist avdrypp og fuktskjolder ved bereder.  
Berederens plassering er tilfredsstillende.  
Berederen er ikke lekkasjesikret.

Varmtvannsbereder Ozo 200 liter montert nært sluk i skap på vaskerom u-etasje.

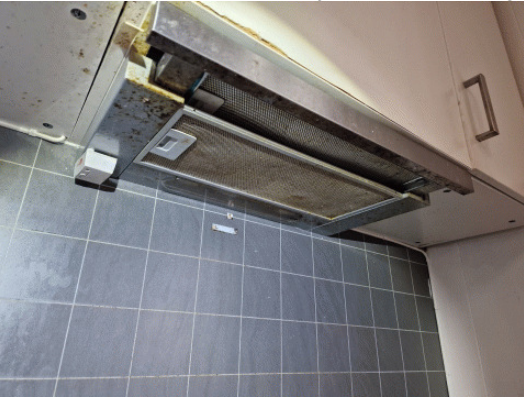
10.5 Ventilasjon  
Mangelfull ventilering av u-etasjen.  
Avtrekksvifte på badene i dårlig stand og funksjon, i 1 etg er den defekt.  
Kott med vaskemaskin har ingen ventilering i 1 etg. Ingen ventilering gjennom dører til våtrom for tilluft.  
Kjøkkenventilatorer på alle 3 kjøkken er særdeles

TG 3 10.5 Ventilasjon

Boligen har naturlig ventilasjon.  
Boligen har mekanisk ventilasjon.  
Boligen har ikke balansert ventilasjon.  
Det er påvist fukt og mugg i filtre.  
Tilluft, avtrekk og luftutveksling vurderes som ikke tilfredsstillende.

Ventilator med rør opp i overskap og ut av yttervegg med ventil på alle 3 kjøkken.  
Elektrisk avtrekksvifte på bad.  
Ventiler i yttervegger enkelte steder.
