# Tilstandsrapport

📍 Grefsenkollveien 14A , 0490 OSLO

# gnr. 75, bnr. 807

Befaringsdato: 04.03.2026

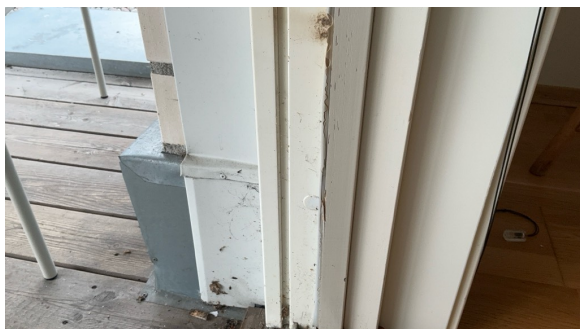
Det er registrert skadet tetningslist på balkongdøren.

Skadet tetningslist kan medføre luftlekkasjer, trekk og økt varmetap. Over tid kan dette også føre til fuktinntrenging i karm eller tilstøtende konstruksjon dersom forholdet ikke utbedres. Tetningslist er en slitedel og kan normalt skiftes uten større inngrep.

Utskifting av tetningslist anbefales for å sikre god tetthet og funksjon.

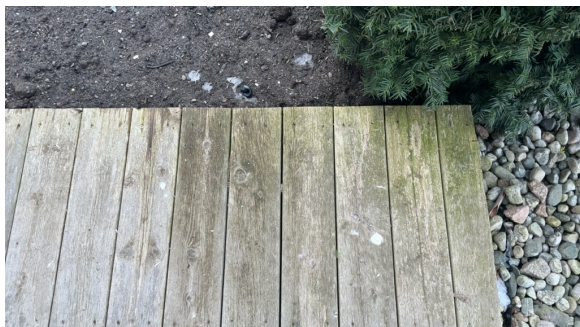
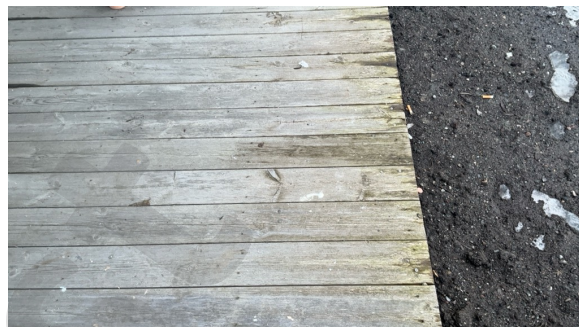
Det er registrert mosevekst og slitasje på terrassebordene.

Mosevekst oppstår ofte på terrassebord som er utsatt for fukt og begrenset sollys. Dette kan føre til glatt overflate og økt fuktbelastning på treverket. Slitasje på bordene er vanlig over tid, men dersom vedlikehold uteblir kan det føre til raskere nedbrytning av materialet.

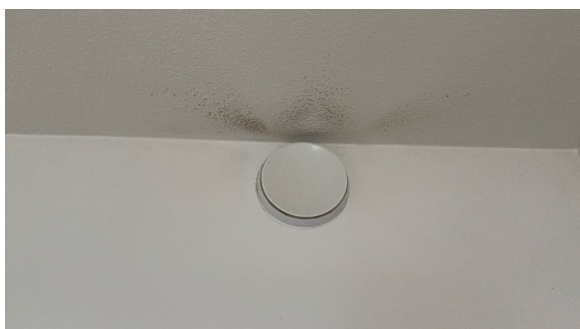
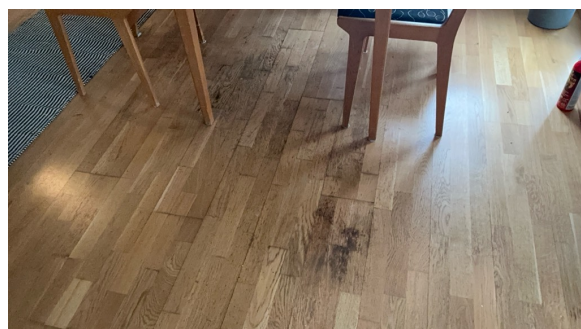
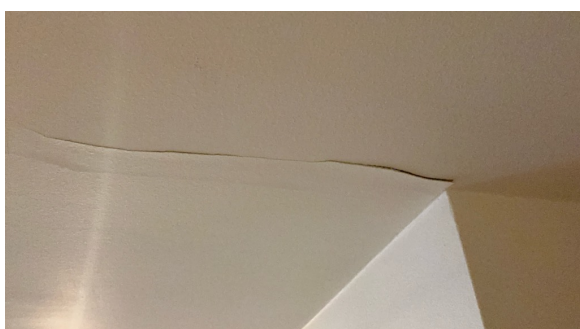
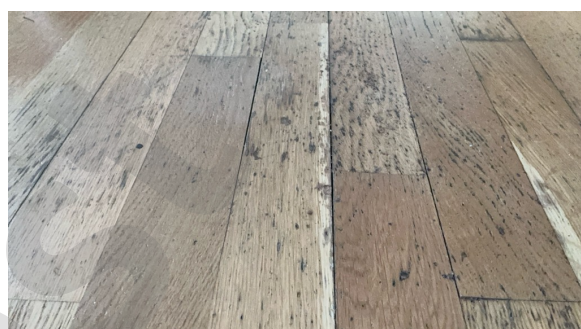
- Overflater har en del slitasjegrad utover det en kan forvente.

Det er registrert slitasje på parkettgulv, herunder misfarging, riper, sår, oppsprekking og stedvis delaminering av parketten. På veggflater er det registrert sprekker i overflater, samt støvkondens ved tilluftsventiler. I himlingen er det registrert sprekker i overgang mellom vegg og himling, samt sprekker i himlingsplater i entré.

Slitasje på parkettgulv skyldes bruk over tid, men delaminering indikerer at parkettens oppbygning er svekket, noe som kan føre til videre nedbrytning av overflaten.

Sprekker i vegg- og himlingsoverflater oppstår ofte som følge av bevegelser i konstruksjonen eller uttørring av materialer. Støvkondens ved ventiler kan skyldes luftbevegelse og temperaturforskjeller i ventilasjonsluften.

Vedlikehold og reparasjon må påregnes.

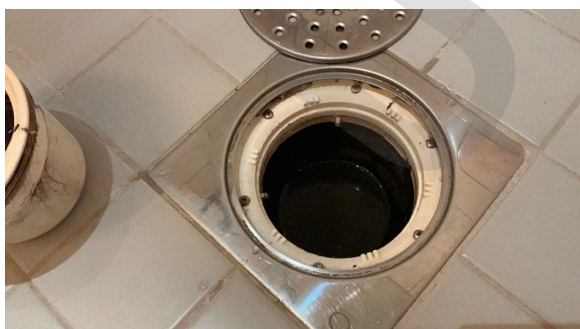
- Mer enn halvparten av forventet brukstid er passert på membranløsningen.

Det er ikke mulig å kontrollere membranens utførelse eller tilstand ved vanlig visuell befaring. Vurderingen er derfor basert på synlige forhold, opplysninger om alder og generell levetid for slike løsninger.

Membranens oppgave er å hindre vann i å trenge inn i underliggende konstruksjoner. Når membraner eldes svekkes materialet gradvis, og det kan oppstå mindre utettheter som over tid slipper fukt ned i konstruksjonen.

Membranen vurderes å ha passert mer enn halve forventede levetid. Risikoen for svikt øker med alder, og regelmessig kontroll av våtrommet er derfor viktig. Tegn som misfarging, løse fliser, lukt eller fuktmerker kan indikere svikt i tettesjiktet.

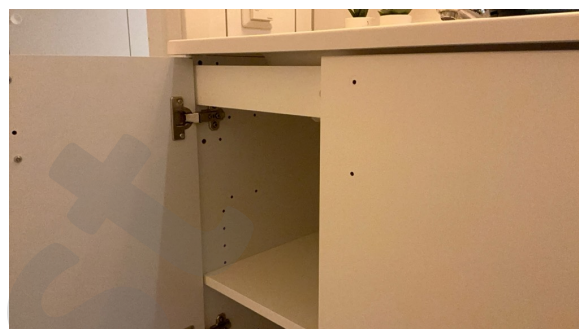
Det er registrert skader på toalettskålen. Videre mangler håndtak på servantskapet.

Skade på toalettskål kan påvirke både estetikk og funksjon, avhengig av skadeomfang. Manglende håndtak på servantskap gjør innredningen mindre praktisk i bruk og indikerer slitasje på innredningen. Forholdene vurderes som mindre avvik, men utbedring bør påregnes for å opprettholde normal bruk og funksjon.

Utbedring eller utskifting av enkeltkomponenter kan bli nødvendig.

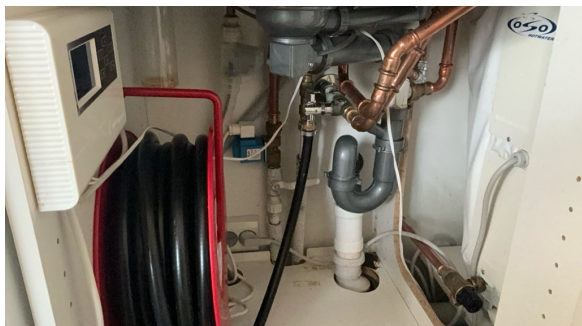
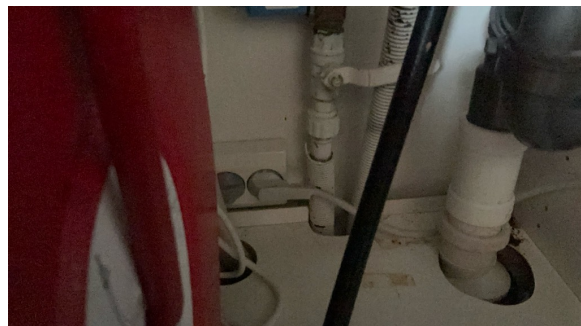
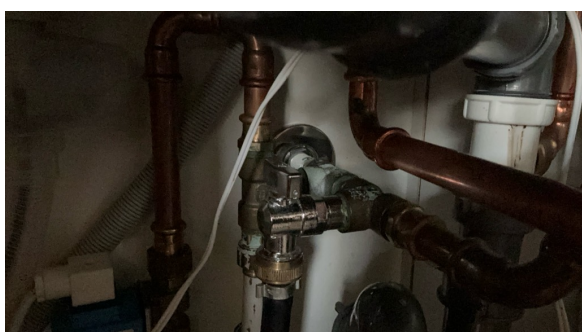
Det er registrert manglende tetting i enden av varerør under kjøkkenbenken. Videre er det registrert irr (korrosjon) på koblinger på kobberrør.

Manglende tetting i varerør kan medføre at eventuelt lekkasjevann ikke ledes ut til synlig sted eller til fordelerskap, men i stedet kan renne ut i kjøkkenskapet eller videre inn i konstruksjonen.

Irr på kobberrørkoblinger kan oppstå som følge av fukt eller kjemisk påvirkning over tid. Dette kan på sikt påvirke tetthet i koblinger dersom forholdet utvikler seg.
