# Tilstandsrapport

📍 Grefsenkollveien 14A , 0490 OSLO

# gnr. 75, bnr. 807

Oppdragsnr.: 22486-1073

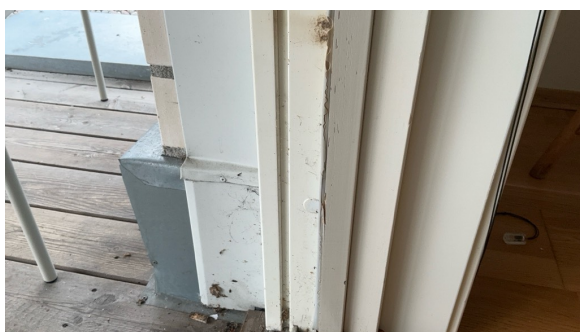
Det er registrert skadet tetningslist på balkongdøren.

Skadet tetningslist kan medføre luftlekkasjer, trekk og økt varmetap. Over tid kan dette også føre til fuktinntrenging i karm eller tilstøtende konstruksjon dersom forholdet ikke utbedres. Tetningslist er en slitedel og kan normalt skiftes uten større inngrep.  
Entrédøren fremstår uten registrerte avvik ved visuell kontroll.

Utskifting av tetningslist anbefales for å sikre god tetthet og funksjon.

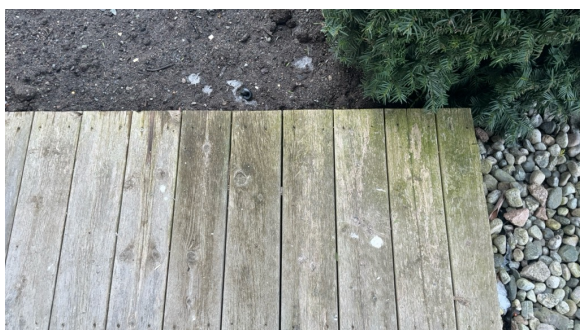
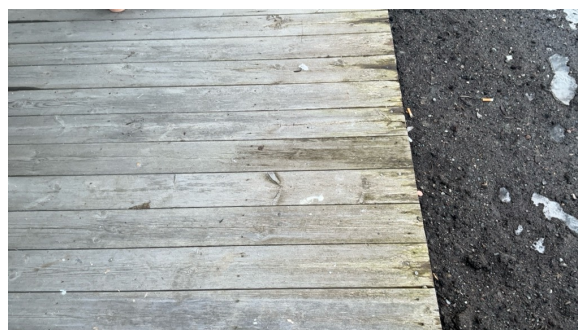
Det er registrert mosevekst og slitasje på terrassebordene.

Mosevekst oppstår ofte på terrassebord som er utsatt for fukt og begrenset sollys. Dette kan føre til glatt overflate og økt fuktbelastning på treverket. Slitasje på bordene er vanlig over tid, men dersom vedlikehold uteblir kan det føre til raskere nedbrytning av materialet.

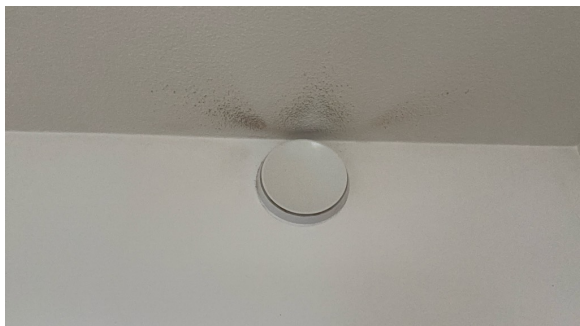
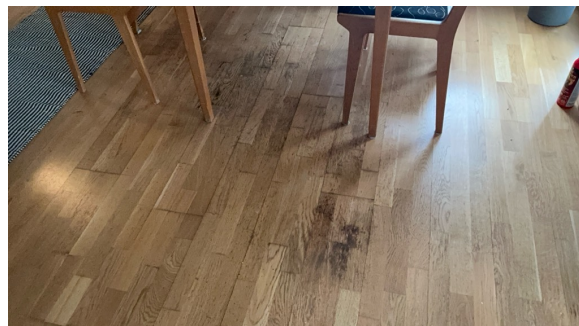
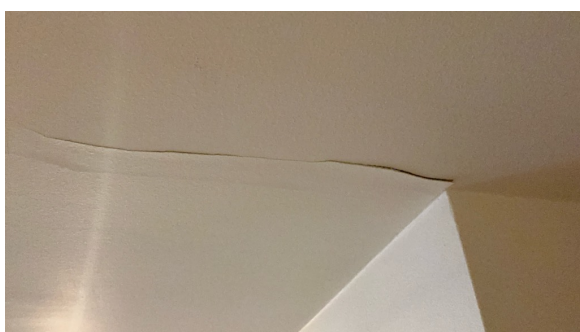
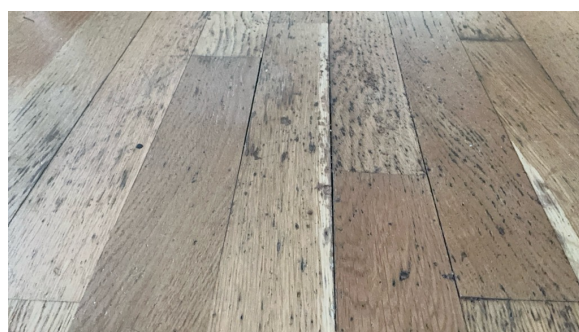
Det er registrert slitasje på parkettgulv, herunder misfarging, riper, sår, oppsprekking og stedvis delaminering av parketten.

På veggflater er det registrert sprekker i overflater, samt støvkondens ved tilluftsventiler.

I himlingen er det registrert sprekker i overgang mellom vegg og himling, samt sprekker i himlingsplater i entré.

Slitasje på parkettgulv skyldes bruk over tid, men delaminering indikerer at parkettens oppbygning er svekket, noe som kan føre til videre nedbrytning av overflaten.

Sprekker i vegg- og himlingsoverflater oppstår ofte som følge av bevegelser i konstruksjonen eller uttørring av materialer. Støvkondens ved ventiler kan skyldes luftbevegelse og temperaturforskjeller i ventilasjonsluften.

Vedlikehold og reparasjon må påregnes.

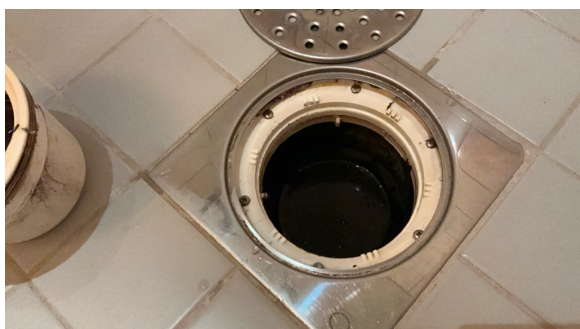
Det er registrert svertesopp og misfarging i fuger, samt sprekker i mørtelfuger. Videre er det registrert at silikonfuger stedvis har løsnet fra underlaget.

Svertesopp og misfarging i fuger oppstår ofte som følge av fuktbelastning og slitasje over tid. Sprekkdannelse i mørtelfuger kan føre til økt fuktinntrenging til underliggende konstruksjon dersom fugene ikke vedlikeholdes. Løs silikonfug reduserer tettheten i overganger mellom bygningsdeler og bør fornyes for å hindre vanninntrenging.

Det er ikke mulig å kontrollere membranens utførelse eller tilstand ved vanlig visuell befaring. Vurderingen er derfor basert på synlige forhold, opplysninger om alder og generell levetid for slike løsninger.

Membranens oppgave er å hindre vann i å trenge inn i underliggende konstruksjoner. Når membraner eldes svekkes materialet gradvis, og det kan oppstå mindre utettheter som over tid slipper fukt ned i konstruksjonen.

Membranen vurderes å ha passert mer enn halve forventede levetid. Risikoen for svikt øker med alder, og regelmessig kontroll av våtrommet er derfor viktig. Tegn som misfarging, løse fliser, lukt eller fuktmerker kan indikere svikt i tettesjiktet.

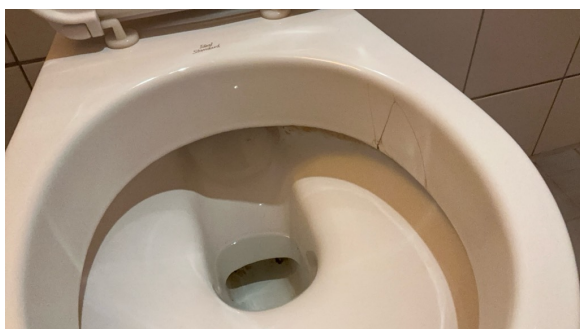
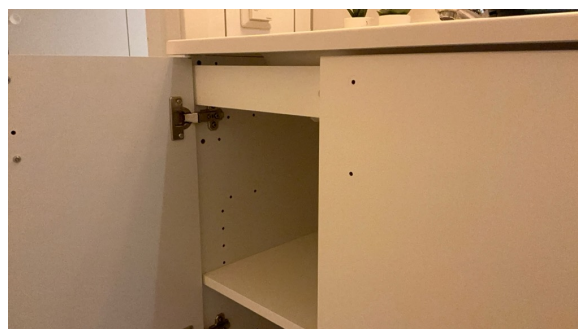
Det er registrert skader på toalettskålen. Videre mangler håndtak på servantskapet.

Skade på toalettskål kan påvirke både estetikk og funksjon, avhengig av skadeomfang. Manglende håndtak på servantskap gjør innredningen mindre praktisk i bruk og indikerer slitasje på innredningen. Forholdene vurderes som mindre avvik, men utbedring bør påregnes for å opprettholde normal bruk og funksjon.

Utbedring eller utskifting av enkeltkomponenter kan bli nødvendig.

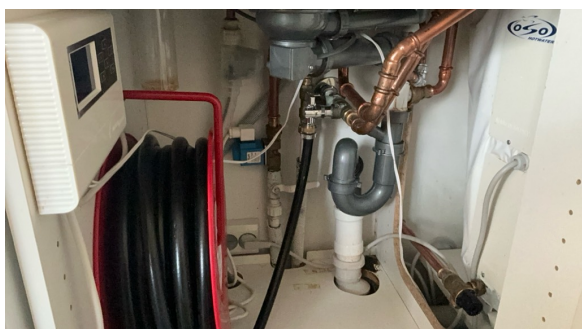
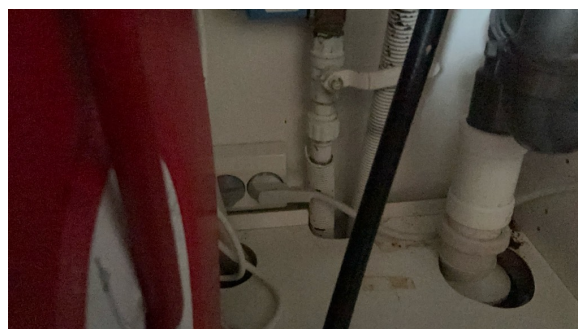
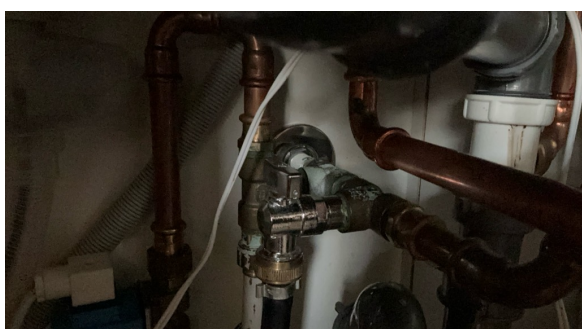
Det er registrert manglende tetting i enden av varerør under kjøkkenbenken. Videre er det registrert irr (korrosjon) på koblinger på kobberrør.

Manglende tetting i varerør kan medføre at eventuelt lekkasjevann ikke ledes ut til synlig sted eller til fordelerskap, men i stedet kan renne ut i kjøkkenskapet eller videre inn i konstruksjonen.

Irr på kobberrørkoblinger kan oppstå som følge av fukt eller kjemisk påvirkning over tid. Dette kan på sikt påvirke tetthet i koblinger dersom forholdet utvikler seg.
