# Tilstandsrapport

Boligbygg med flere boenheter

Herman Wildenveys gate 22 A, 3292 STAVERN

Befaringsdato: 28.04.2025

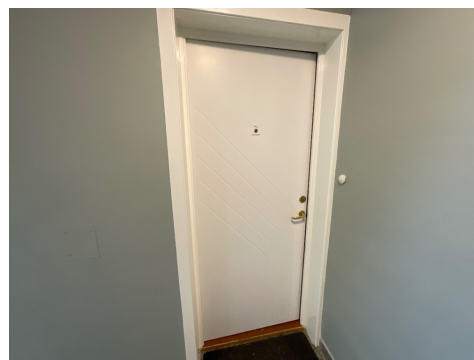
Inngangsdør

Døren har bruksslitasje på dørbblad og karm.

Døren er byttet i senere tid, men jeg har ingen opplysninger om dørens årstall.

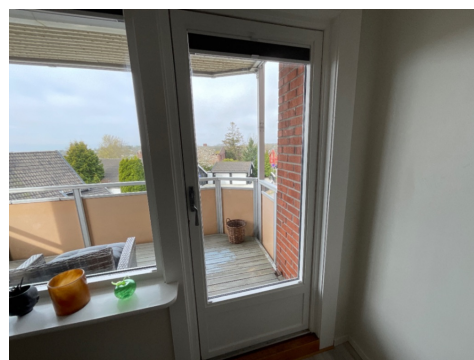
Balkongdør

Døren har bruksslitasje på dørbblad og karm.

**Årstall:** 1988 **Kilde:** Produksjonsår på produkt

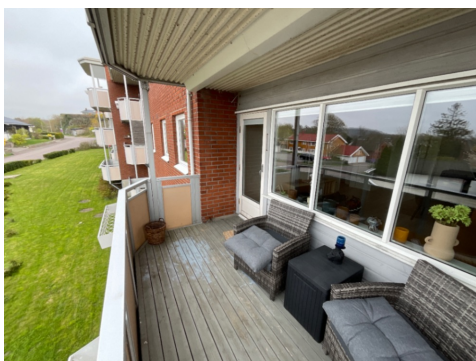
Balkong

- Rekkverket er for lavt i forhold til dagens krav til rekkverkshøyder.
- Det er påvist andre avvik:

Tilstandsgrad 2 er gitt fordi gulvet har malingsflekker og rekkverket ikke tilfredsstiller dagens regelverk på 1 meter.

- Det må foretas tiltak for å lukke avviket.
- Det er ikke krav om utbedring av rekkverkshøyde opp til dagens forskriftskrav.

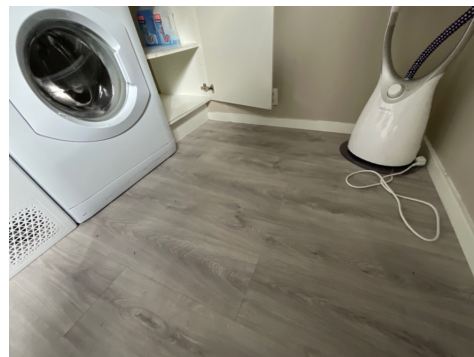
Jeg minner spesielt om laminatgulvet på kjøkkenet som har svelling etter vannlekkasje.

- Det er påvist andre avvik:
- Det er påvist fuktskader på overflater.

Tilstandsgrad to er gitt fordi det er svelling etter fuktskade på laminatgulvet på kjøkkenet, laminatgulvet i stuen og på soverommet har ujamne skøyter og skader, det er en ufagmessig avslutning mot garderobeskapet på soverommet med tilkomst fra stuen.

Svelling i laminatgulvet på kjøkkenet

- Gjennomføre ytterligere undersøkelser og foreta utbedring av skade.
- Andre tiltak:

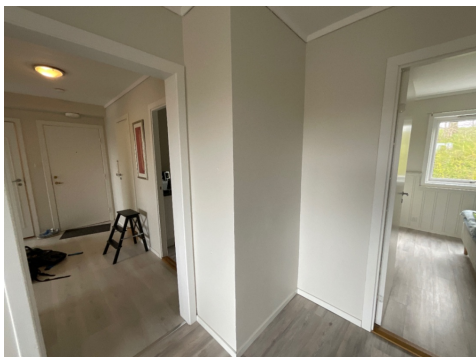
I bygningen er det en mursteinspipe, sotluken er plassert felles bod areal i kjelleren. Det er ikke montert vedovn i leiligheten. Pipen er pusset og malt.

Synlige pipe i stuen

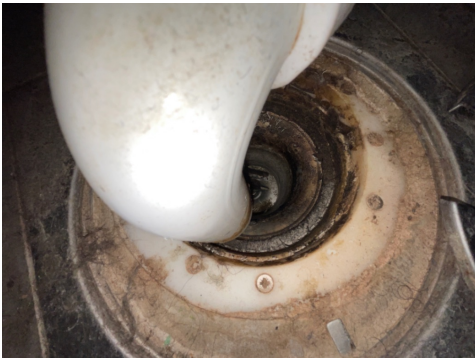
Sluk under dusjkabinett

- Det må gjøres nærmere undersøkelser.
- Det må innhentes dokumentasjon. Manglende membran/tettesjikt medfører risiko for lekkasjer og fukt i konstruksjonen.

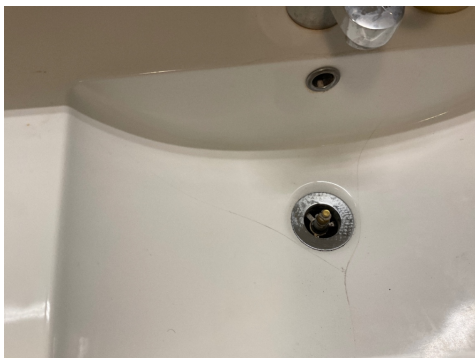
- Det er påvist riss/sprekker i utstyr på våtrommet.

Sprekk i servanten

- Påviste skader må utbedres.

Sanitærutstyr og innredning fungerer med dette avviket, men for å forbedre tilstandsgraden må servanten byttes.

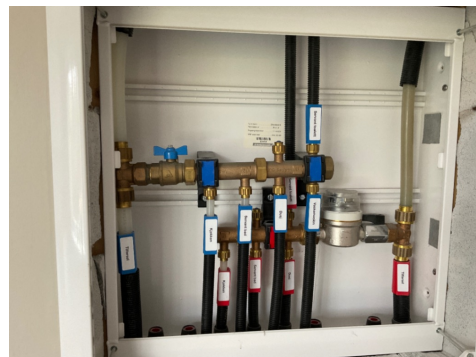
Rør i rør skapet er drenert til baderommet.

Stoppekranen til leiligheten er i rør i rør skapet på kjøkkenet.

Rør i rør skap på kjøkkenet

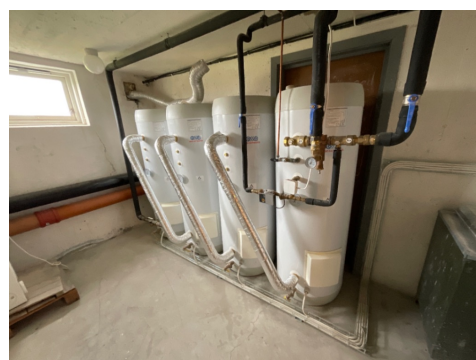
Det er sentralanlegg for varmtvann i bygningen plassert i kjelleren

Årstall: 2018 Kilde: Produksjonsår på produkt

Sentral varmtvannsberedning

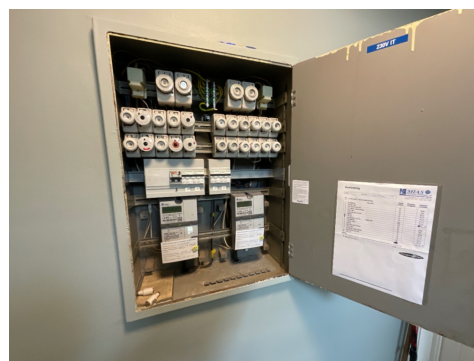
Tilstandsgrad to er gitt fordi det elektriske anlegget bør ha en utvidet elkontroll på grunn av eldre skrusikringer og gammelt anlegg.

Sikringsskap i felles trappegang
