# Tilstandsrapport

Enebolig

Kristtornvegen 16, 5535 HAUGESUND

Befaringsdato: 16.09.2025

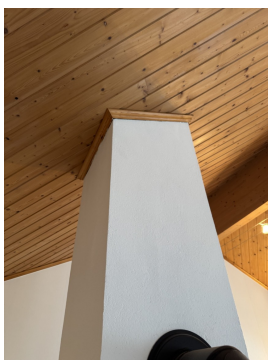
Det bør gjennomføres nærmere undersøkelser for å avdekke tilstanden til takkonstruksjonen, da store deler er lukket og ikke lar seg kontrollere. Konsekvensen av manglende kontroll er økt usikkerhet om konstruksjonens tilstand, noe som kan medføre risiko for skjulte skader eller feil som ikke oppdages i tide.

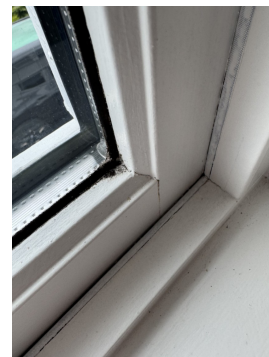
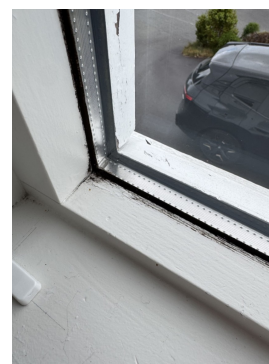
## TG 2 Vinduer

Vinduer i vegg i underetasje mot sør er stive å betjene og fremstår synlig skjeve, med avvik på inntil 5 mm.

Tiltak bør iverksettes for å bedre ventilasjonen i boligen, da begrenset ventilasjon kan føre til økt risiko for fuktskader og redusert innneklima.

Skjeve vinduer i underetasjen bør rettes opp for å sikre funksjonalitet og forhindre ytterligere skjevhet eller skade på karm og ramme.

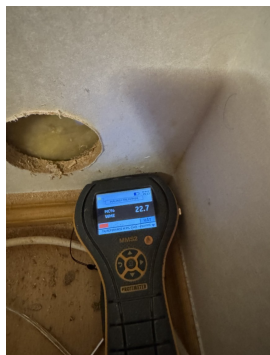
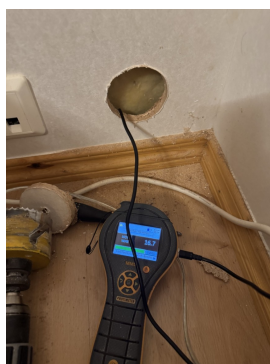
Det er hulltatt i vegg på soverom mot sør/øst i underetasje. Det er her påvist fuktverdier på 17-22 fuktprosent. Som er i høyeste laget. Det er ikke synlig skade.

- Det er gjennom hulltaking påvist høyt fuktnivå inne i trekonstruksjonen i hulltakingen, men ikke påvist fuktskader i dette området. Høy luftfuktighet kan over tid føre til muggvekst eller sverting av materialer. Samtidig kan materialer og konstruksjoner bli ødelagt.

Det er påvist fuktprosent på 22,7 % ved fuktmåling på veggplater. Det er utført hulltaking i samme område, og det ble målt 17 % fukt etter hulltaking. Dampsperr er synlig etter hulltaking, og denne ble ikke brutt.

- Det påviste fuktnivå gir grunn til å overvåke konstruksjonen jevnlig for å se utvikling over tid, og eventuelt foreta tiltak for å unngå fuktskader.

Det anbefales å gjennomføre ytterligere undersøkelser for å avklare årsaken til det høye fuktnivået, samt overvåke utviklingen over tid.

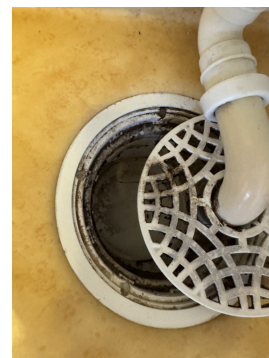
- Det er påvist at høydeforskjell fra topp slukrist til gulv/synlig topp membran ved dørterstel er mindre enn 25 mm.
- Det er påvist avvik i fallforhold til sluk i forhold til krav i forskrift på byggetidspunktet.
- Målinger viser at det ikke er fall til sluk (motfall).

- Til tross for avviket i fall/høydeforskjell til sluk, vil gulvet fortsatt kunne lede vann mot sluket, men med redusert effektivitet. Dette kan potensielt øke risikoen for vannansamling i enkelte områder av badet.
- Et bad med manglende/ redusert fall til sluk blir mindre funksjonelt og sikkert for brukeren. Dette kan medføre stående vann på gulvet, vann som ikke ledes effektivt til sluket, økt risiko for at vann renner ut av rommet og redusert sklisikkerhet på gulvet.

Det bør utbedres fallforhold slik at vann ledes effektivt til sluk, for å unngå risiko for vannskader på omkringliggende konstruksjoner ved eventuell lekkasje eller vannsøl.

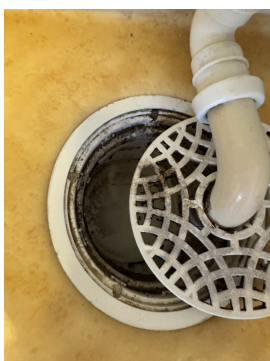
## ! TG 2 Sluk, membran og tettesjikt

- Mer enn halvparten av forventet brukstid er passert på membranløsningen.
- Mer enn halvparten av forventet brukstid er passert på slukløsningen.
- Det er påvist andre avvik:

Det anbefales å vurdere utskifting eller utbedring av membran og sluk, da mer enn halvparten av forventet brukstid er passert, noe som øker risikoen for lekkasjer og fuktskader.

Manglende vannlås i sluket bør utbedres for å hindre lukt og sikre forskriftsmessig avløpsfunksjon.

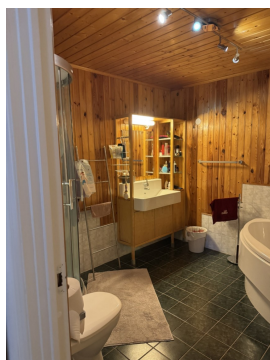
- Det er påvist at høydeforskjell fra topp slukrist til gulv/synlig topp membran ved dørterskel er mindre enn 25 mm.
- Det er påvist at noen fliser har bom (hulrom under).
- Det er påvist avvik i fallforhold til sluk i forhold til krav i forskrift på byggetidspunktet.
- Målinger viser at det ikke er fall til sluk (motfall).

Det er registrert bom i enkelte fliser, noe som innebærer at ikke hele flisen har kontakt med underlaget og dermed er mer utsatt for skader ved støt. Fliser med bom kan også løsne i det aktuelle området. Det er spesielt registrert bom i fliser ved toalettet.

Det bør utbedres fallforhold på gulvet slik at vann ledes mot sluk, for å redusere risiko for vannskader i tilstøtende konstruksjoner.

Fliser med bom bør kontrolleres og eventuelt skiftes ut for å unngå at de løsner eller skades ytterligere, noe som kan føre til ytterligere skade på gulvets overflate og underliggende konstruksjon.

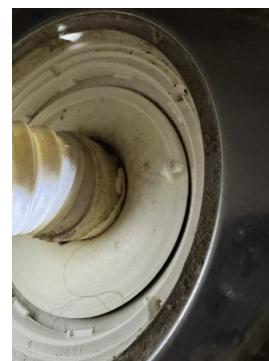
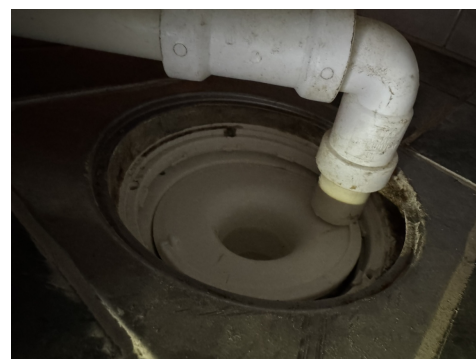
### ! TG 2 Sluk, membran og tettesjikt

Konsekvensen av manglende dokumentasjon og alder er økt risiko for lekkasjer og fuktskader i konstruksjonen.

- Overvåk tilstanden jevnlig. For å få tilstandsgrad 0 eller 1 må tettesjiktet skiftes ut, men tidspunktet for når dette er nødvendig er vanskelig å si noe om.
- Det er viktig å merke seg at levetiden til en membran varierer basert på kvalitet, installasjon og bruk. Eldre membraner kan bli sprø og sprekke opp, noe som fører til at de mister sin vanntettende funksjon. Dette kan resultere i vannlekkasjer gjennom vegger og gulv og fuktskader.

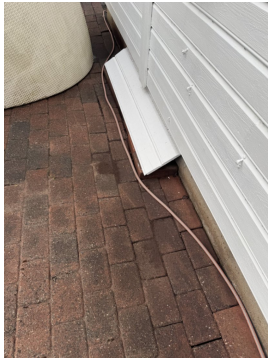
### ! TG 2 Fuktsikring og drenering

Fuktsøk på tilgjengelige steder innvendig mot terreng indikerer noe fuktforskjeller på soverom sør/øst i underetasje.

Konsekvensen av manglende tiltak er økt risiko for vanninntrenging og fuktskader i konstruksjonen.
