Tilstandsrapport

Boligbygg med flere boenheter

Andebu Sentrum 28 , 3158 ANDEBU

Oppdragsnr.: 21248-1770

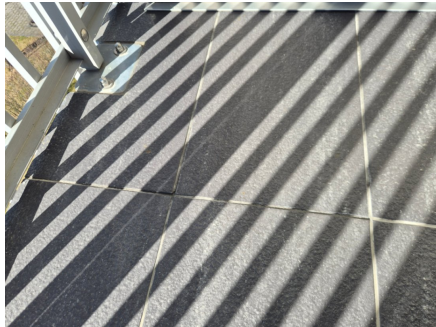
Det er bom (hulrom under) fliser i hjørne av balkongen.

Bom (hulrom under) i fliser kan medføre redusert heft og økt risiko for sprekkdannelse og løsning av fliser over tid.

Bom i fliser.

Fliser med bom bør skiftes ut.

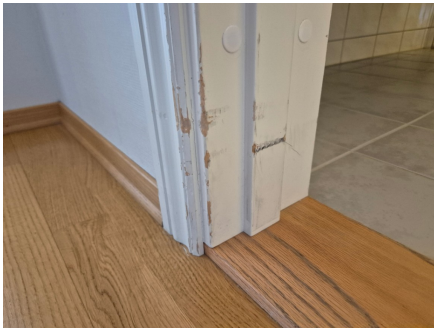
- Det er påvist avvik som tilsier at det bør foretas tiltak på enkelte dører.
- Det er merker og slitasje i nedre del av karmen, samt slitt dørblad til bad.

Dører fungerer, men bør påregnes vedlikehold/tiltak med tiden.

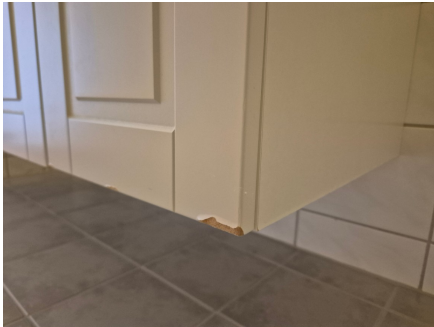
Det er fuktsveller på baderomsinnredningen.

Det bør vurderes utskifting eller utbedring av baderomsinnredningen med fuktsveller, for å unngå videre skadeutvikling og redusert levetid på innredningen.

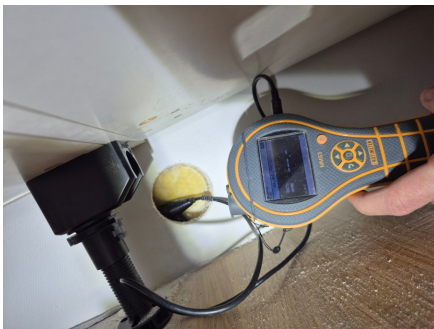
Hulltaking er foretatt fra kjøkken uten å påvise unormale forhold.

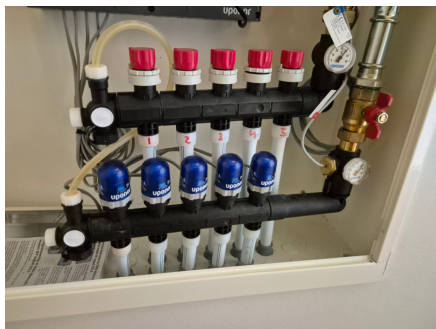
Begrensede kontrollmuligheter. Fungerte normalt på befaringstidspunkt.
