# Tilstandsrapport

Boligbygg med flere boenheter

Kjernåsveien 5D , 3142 VESTSKOGEN

Befaringsdato: 07.04.2026

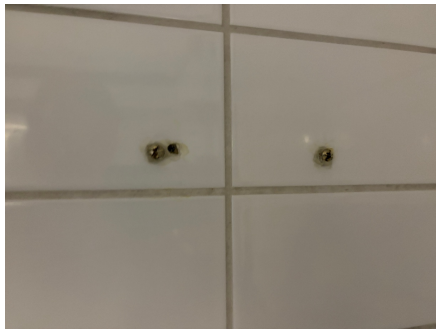
## TG 2 Overflater vegger og himling

Det er registrert hull og skrugegjenomføringer i dusjsonen etter tidligere innfestninger. Det er påført fugemasse rundt gjennomføringene.

Gjennomføringer i våtsone kan medføre økt risiko for fuktinntrengning.

Tilstandsgrad settes etter registrerte forhold.

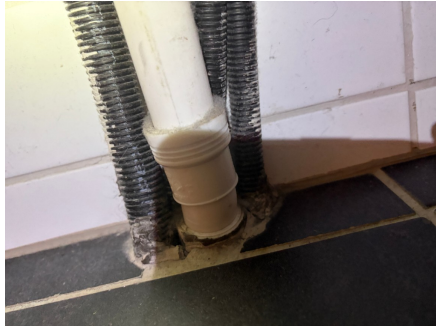
### TG 2 Sluk, membran og tettesjikt

Det foreligger ingen dokumentasjon på utførelse eller benyttede produktsystemer.

Det mangler mansjett på rørgjennomføringer i gulv.

Manglende dokumentasjon på tettesjiktet innebærer usikkerhet vedrørende utførelse, gjenværende levetid og fuksikkerhet i konstruksjonen.

Mansjetter burde vært montert på rørgjennomføringer i gulv for å sikre tilstrekkelig tetting.
