# Tilstandsrapport

📍 Kolabygdvegen 474 , 4110 FORSAND

# Gnr. 104, Bnr. 69

Befaringsdato: 23.08.2022

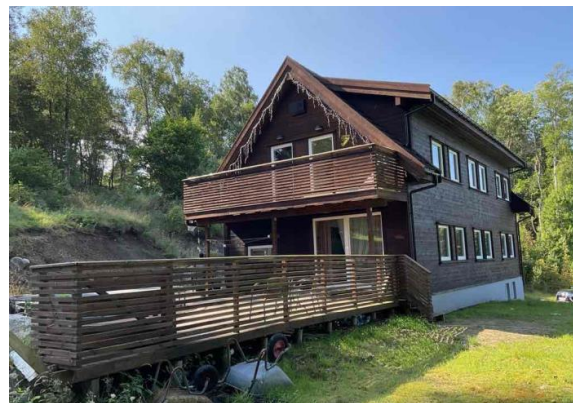
Det mangler snøfangere på hele eller deler av taket, noe som var krav på byggemeldingstidspunktet.

Snøfangere mangler

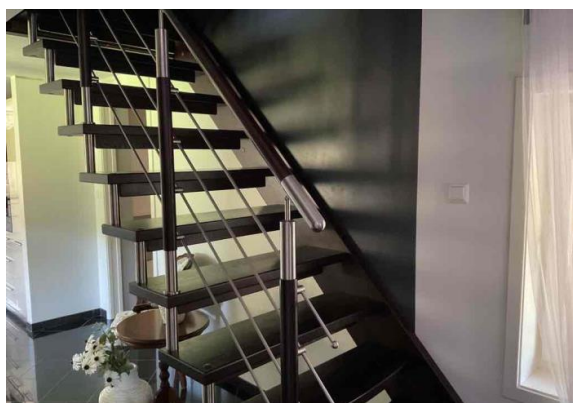
Det mangler håndløper på vegg i trappeløpet.

Åpninger i rekkverk er større enn dagens forskriftskrav til rekkverk i trapper.

Mangler håndløper på vegg. For store åpninger i rekkverk.

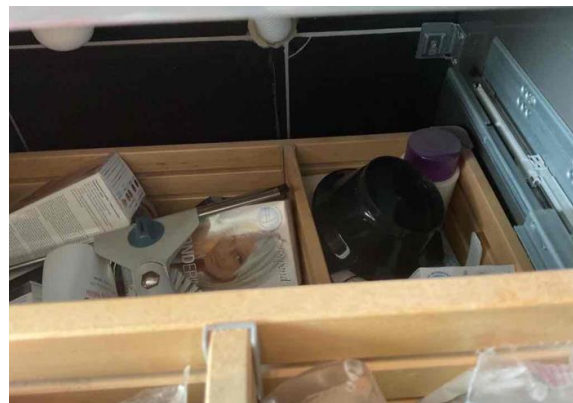
- Det er påvist sprekker i fliser.

Sprekk i flis i innredning under servant.

- Våtrommet fungerer med dette avviket.

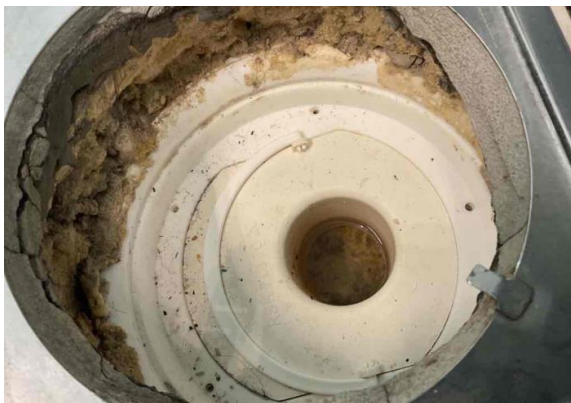
Det er rundt sluk påvist en ikke-fagmessig utførelse av membran/tettesjikt/klemring.

Det kan ikke ses membran/mansjett i slukene.

Klemringer er ikke skrudd.

Det er synlig fugeskum i slukene. Fugeskum vil holde på fukt, bør fjernes.

Sekundærsluk er montert skjevt.

Sekundærsluket er noe skjevt montert.  
Ingen skruer i klemring. Ikke synlig tettesjikt.  
Fugeskum i sidene.

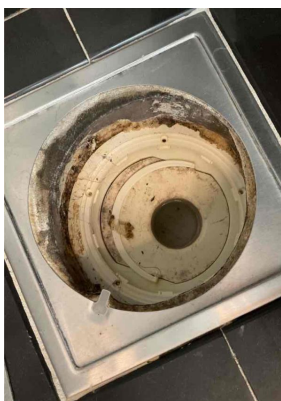
Sluket i dusj. Klemring er ikke skrudd, ingen synlig tettesjikt. Fugeskum i sidene.

Det er synlig fugeskum i slukene. Fugeskum vil holde på fukt, bør fjernes.

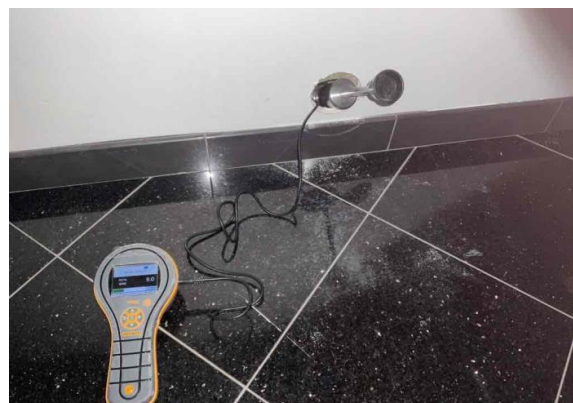
Hulltaking er foretatt uten å påvise unormale forhold.

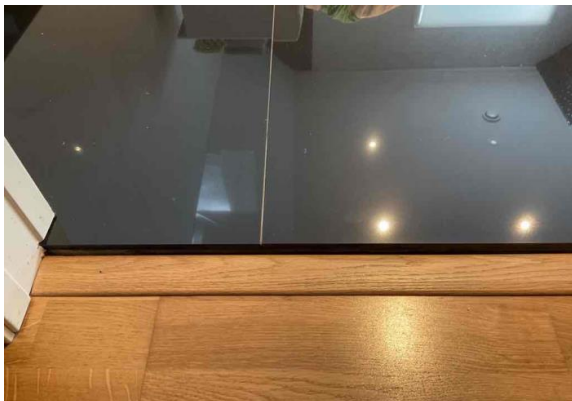
Det er påvist at noen fliser har bom (hulrom under)  
Det er påvist at høydeforskjell fra topp slukrist til gulv/synlig topp membran ved dørterskel er mindre enn 25 mm.

Det er ikke synlig membran i døråpning.

Gulvet er flislagt. Rommet har elektriske varmekabler. Det er 10 mm fall fra gulv ved dør til topp slukrist på sluket midt i gulvet.

Ingen synlig membran i døråpning

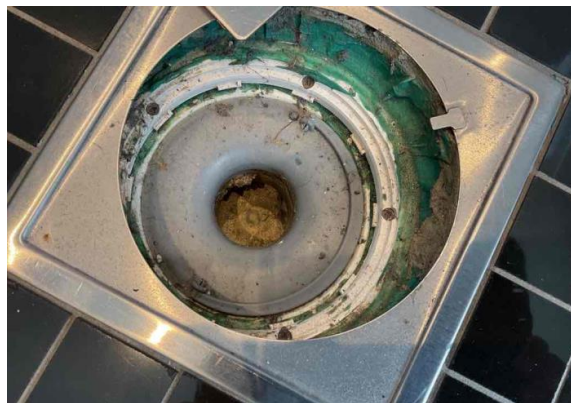
Det er rundt sluk påvist en ikke-fagmessig utførelse av membran/tettesjikt/klemring.

Det er ikke synlig mansjett i slukene, kun smøremembran.

Kun synlig membran, ikke mansjett.

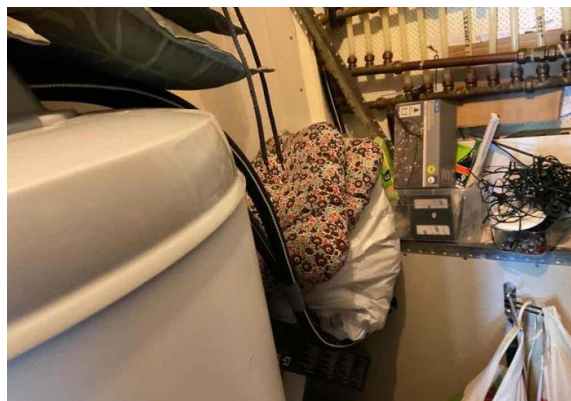
Ufagmessig opplegg av rør til varmtvannsbereder.

- Det er påvist ufagmessig utførelse av vannledninger.
- Det er påvist at eventuelt lekkasjevann fra rør i rør system ikke ledes til sluk eller annen kompenserende løsning.
