Romslig enebolig i  
landlige omgivelser

Kolabygdvegen  
474 / 4100  
Jørpeland

Befaringsdato: 23.08.2022

# Tilstandsrapport

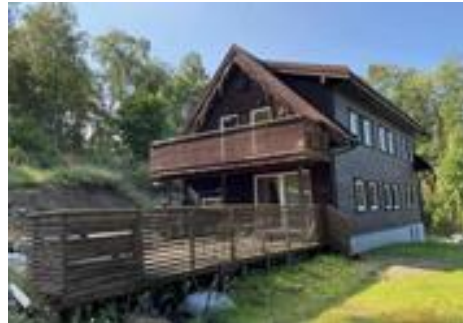
Vurdering av avvik: Det mangler snøfangere på hele eller deler av taket, noe som var krav på byggemeldingstidspunktet.

Takrenner og nedløp i plast

Snøfangere mangler

Tiltak: Snøfangere må monteres for å tilfredsstille byggeårets krav.

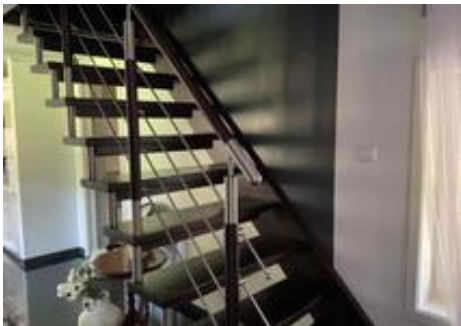
- Innvendige trapper  
Beiset og lakkert tretrapp med rekkverk i stål.  
Vurdering av avvik: Det mangler håndløper på vegg i trappeløpet.

Beiset og lakkert tretrapp med rekkverk i stål.

Mangler håndløper på vegg. For store åpninger i rekkverk.

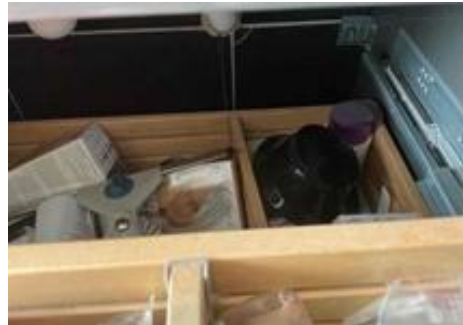
Flis på vegger, malt innvendig tak.

- Det er påvist sprekker i fliser.
- Sprekk i flis i innredning under servant.

- Våtrommet fungerer med dette avviket.

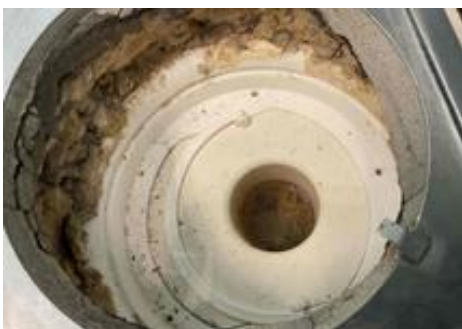
Det er plastsluk og smøremembran med ukjent utførelse.

Sekundærsluket er noe skjevt montert.  
Ingen skruer i klemring. Ikke synlig tettesjikt.  
Fugeskum i sidene.

Det er synlig fugeskum i slukene. Fugeskum vil holde på fukt, bør fjernes.

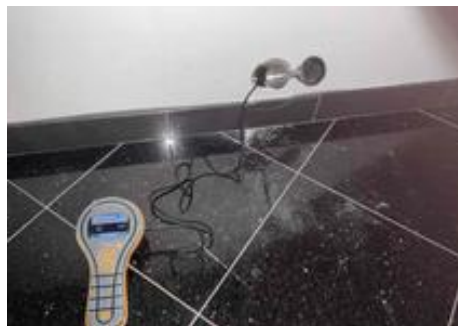
Hulltaking er foretatt uten å påvise unormale forhold.

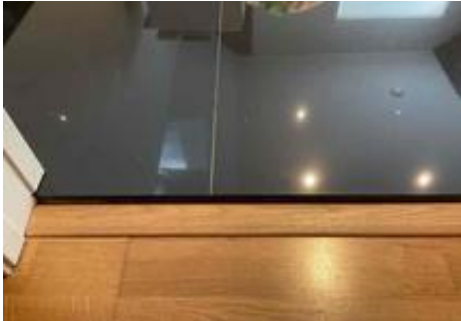
Gulvet er flislagt. Rommet har elektriske varmekabler. Det er 10 mm fall fra gulv ved dør til topp slukrist på sluket midt i gulvet.

Ingen synlig membran i døråpning

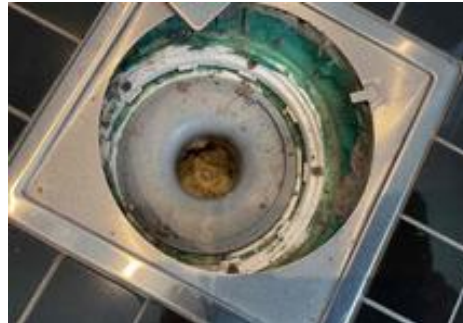
Vurdering av avvik: Det er rundt sluk påvist en ikke-fagmessig utførelse av membran/tettesjikt/klemring. Det er ikke synlig mansjett i slukene, kun smøremembran.

Det er plastsluk, og smøremembran med ukjent utførelse.

Kun synlig membran, ikke mansjett.

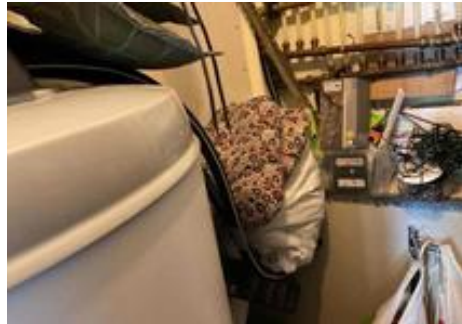
Det er påvist ufagmessig utførelse av vannledninger.  
Det er påvist at eventuelt lekkasjevann fra rør i rør system ikke ledes til sluk eller annen kompenserende løsning.

Innvendige vannledninger er av plast (rør i rør). er besiktiget i rørskap. Innvendige vannledninger er av plast (rør i rør). De er besiktiget i rørskap.

Ufagmessig opplegg av rør til varmtvannsbereder.

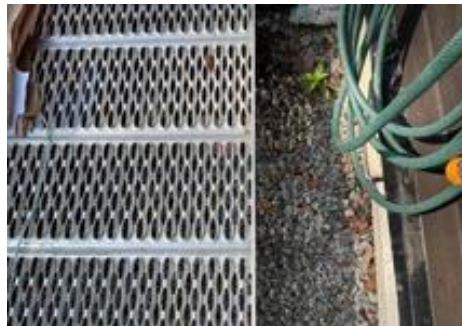
Stoppekran er utvendig, rød farge like under rist.
