# Tilstandsrapport

📍 Sars' gate 31 B, 0562 OSLO

# gnr. 229, bnr. 124

Rapportdato: 16.05.2025

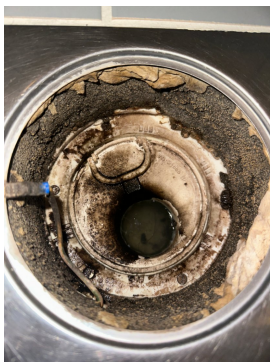
Plastsluk med klemring for membran

Det anbefales bruk av dusjkabinett, for å hindre fuktinntregning i eldre konstruksjoner.

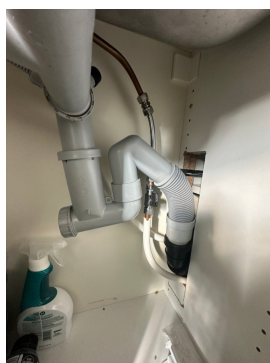
Røropplegg i kjøkkenbenk

Det anbefales montering av Waterguard (lekkasjestopper), i rom uten sluk med vanninstallasjoner.  
Dette gjelder kjøkken, selv om det ikke var ett krav i forskrift under oppføring av boligen.

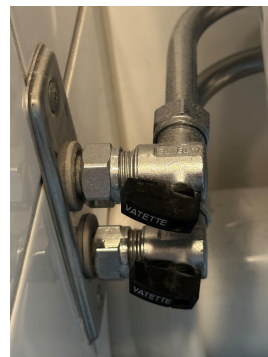
Stoppekraner plassert på bad

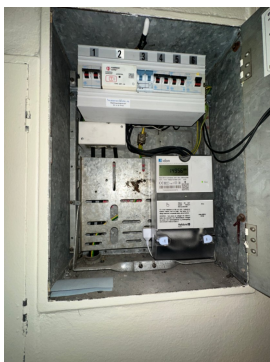
Sikringsskap med automatsikringer.

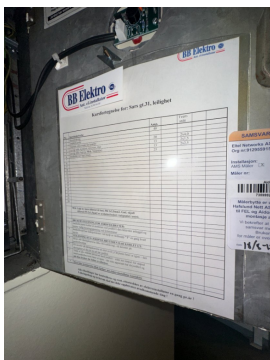
Kursoversikt i sikringsskap
