Tilstandsrapport

Andelsleilighet

Gunnar Schjelderups vei 33 B, 0485 OSLO

Befaringsdato: 30.08.2024

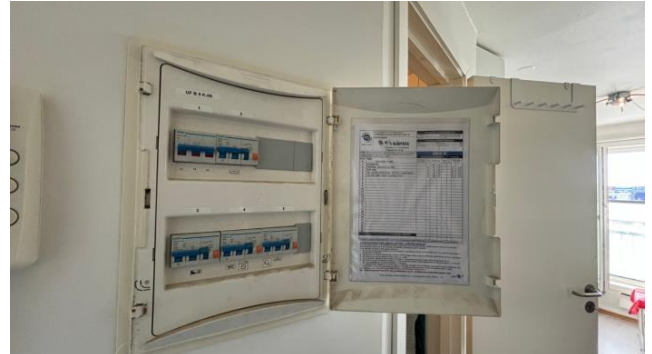
! TG 2 Elektrisk anlegg

Automatsikringer med skap i leiligheten.

Elskap, plassert i leiligheten
