Tilstandsrapport

📍 Eplehagen 4, 2040 KLØFTA

Rapportdato: 20.09.2024

Boligbygg med flere boenheter - Byggeår: 2005

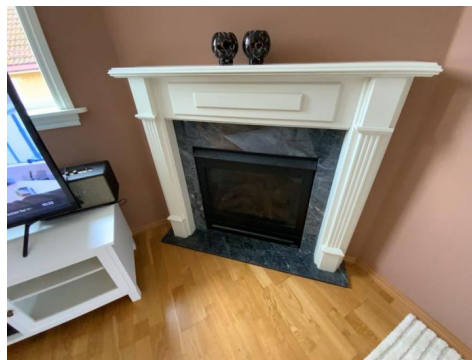
Gasspeis plassert i stue. Felles gasstank med avlesning fra måler. Ildsted ble ikke funksjonstestet av undertegnende men det ble ikke opplyst om negative avvik på befaringdagen.

Besiktigelse av ildsted.

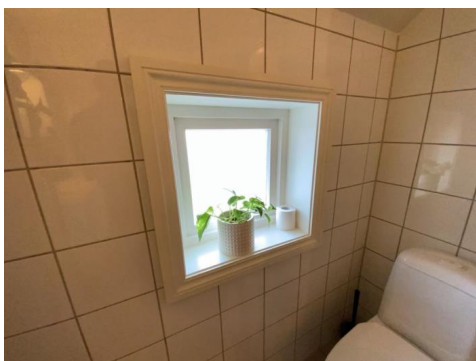
- Det er vindu/dør med ikke fuktbestandige materialer i våtsonen (ved vask, dusj, badekar, osv.), løsningen eller byggematerialet er uegnet
- Det er avvik:

Det er vindu/dør med ikke fuktbestandige materialer i våtsonen (ved vask, dusj, badekar, osv.), løsningen eller byggematerialet er uegnet

Ingen umiddelbare tiltak ansees som nødvendig, men konstruksjoner bør holdes under jevnlig oppsyn.

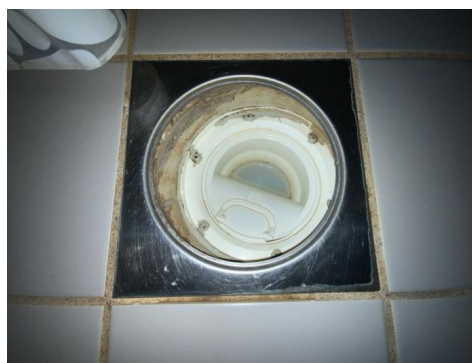
- Det er påvist at høydeforskjell fra topp slukrist til gulv/synlig topp membran ved dørterskel er mindre enn 25 mm.
- Det er påvist at noen fliser har bom (hulrom under).
- Det er påvist avvik i fallforhold til sluk i forhold til krav i forskrift på byggetidspunktet.

Kontroll av sluk.

- Overvåk tilstanden jevnlig. For å få tilstandsgrad 0 eller 1 må tettesjiktet skiftes ut, men tidspunktet for når dette er nødvendig er vanskelig å si noe om.
- Overvåk tilstanden jevnlig. For å få tilstandsgrad 0 eller 1 må slukløsningen skiftes ut og sannsynligvis må også membransjiktet skiftes/utbedres. Det er imidlertid vanskelig å si noe om tidspunktet for når dette er nødvendig.
- Installering av tett dusjkabinett anbefales.

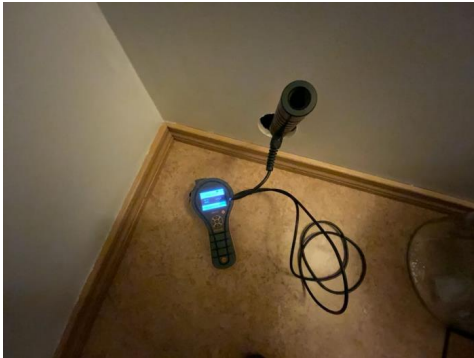
Hulltaking er foretatt uten å påvise unormale forhold. Hulltaking er foretatt ved/i Bod. Fuktkvotemåling (vekt%) i konstruksjonen ble målt til 0.

Utført hulltaking.

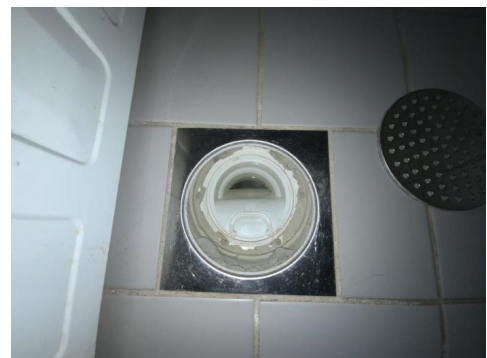
- Det er påvist at høydeforskjell fra topp slukrist til gulv/synlig topp membran ved dørterskel er mindre enn 25 mm.
- Det er påvist at noen fliser har bom (hulrom under).
- Det er påvist avvik i fallforhold til sluk i forhold til krav i forskrift på byggetidspunktet.

Kontroll av sluk.

- Overvåk tilstanden jevnlig. For å få tilstandsgrad 0 eller 1 må slukløsningen skiftes ut og sannsynligvis må også membransjiktet skiftes/utbedres. Det er imidlertid vanskelig å si noe om tidspunktet for når dette er nødvendig.
- Overvåk tilstanden jevnlig. For å få tilstandsgrad 0 eller 1 må tettesjiktet skiftes ut, men tidspunktet for når dette er nødvendig er vanskelig å si noe om.

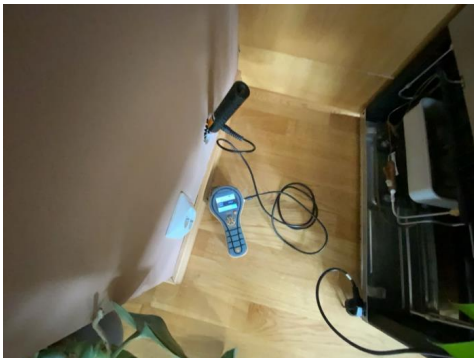
Hulltaking er foretatt uten å påvise unormale forhold. Hulltaking er foretatt ved/i Kjøkken. Fuktkvotemåling (vekt%) i konstruksjonen ble målt til 0.

Utført hulltaking.

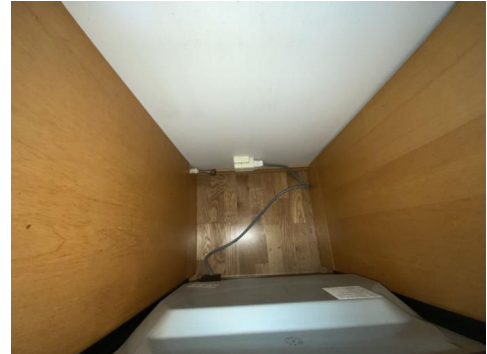
Kontroll bak ovn. Ingen tegn til fuktskader på befaringdagen.

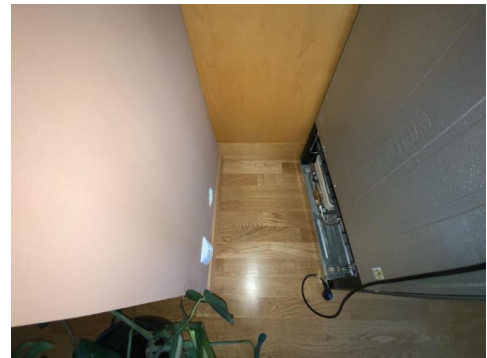
Kontroll bak kjøleskap. Ingen tegn til fuktskader på befaringdagen.

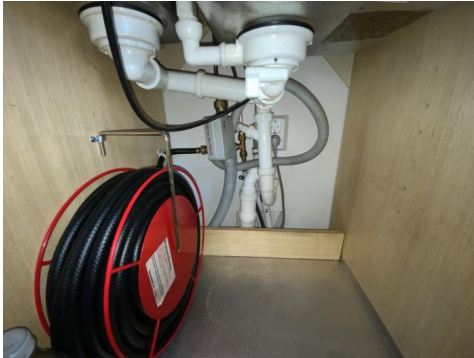
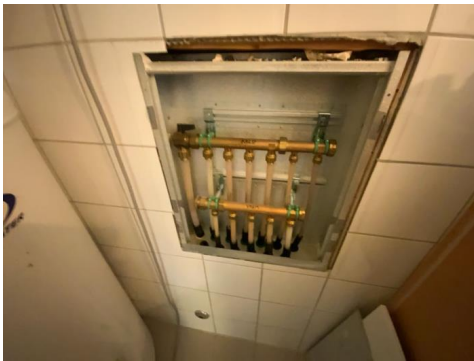
Vannrør fra byggeår av materialtype pex og kobber. Fordelerskap på vaskerom. Waterguard i benkeskap på kjøkken bør opparbeides for god sikring av lekkasjevann. Alder er normalt i seg selv en vurderingskriterie hva angår slitasjegrad. Hovednettet er som oftest selskapets ansvar. Dette er ikke undersøkt. Videre bemerkes at bunnledninger av den årsak følgelig heller ikke er kontrollert. Ingen negative avvik observert på befaringsdagen.

Besiktigelse av røropplegg.

- Det er ikke behov for utbedringstiltak siden anlegget fungerer i dag, men ut ifra alder kan skader plutselig oppstå på eldre anlegg.

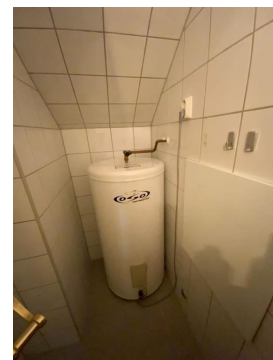
Det er påvist avvik i den elektriske tilkoblingen av varmtvannstanken.

Besiktigelse av bereder.

Det bør etableres fast strømtilkobling med bryter på bereder grunnet branntilløp i stikkontakt kan oppstå. Bereder er for øvrig normalt fungerende.
