# Kjørevegen 28 A 4362 VIGRESTAD

## Tilstandsrapport Eierskifte

Boligtype: Vertikaldelt tomannsbolig

Byggeår: 2008

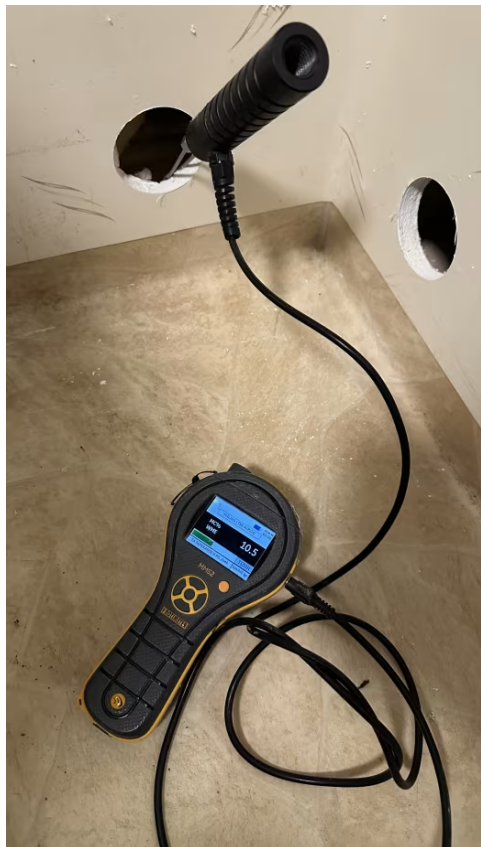
## 6.3 Rom under terreng

| Ved fuktmåling i treverk i forbindelse med hulltaking, måles det et fuktinnhold som er under faregrensen for utvikling av skader. | |

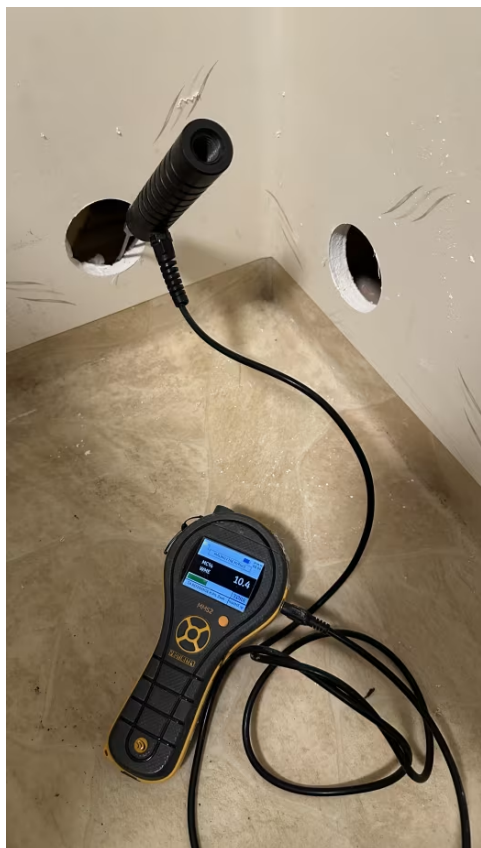
**6.24 Våtrom: Underetasje - Vaskerom**

Tilstandsgrad 2 er satt med bakgrunn i alder på tettesjikt og derav økt risiko for lekkasjer.
