Enebolig med garasje  
Bjørnsrudgutua 5  
2072 Dal

#### Boligens tekniske tilstand:

Dato: 16/01/2025

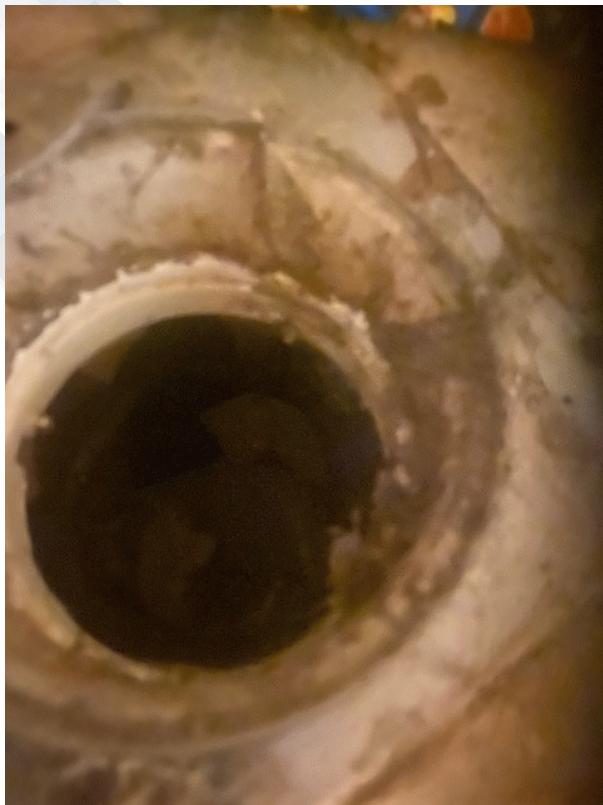
- Det er ikke påvist riss og sprekker.
- Det er ikke påvist sprekker i fuger.
- Skjøter og underkant av plater på gulv er ikke inspisert.
- Det er påvist bom (hulrom) under fliser.
- Det er ikke påvist spor etter råteskade, muggvekst eller skadedyr.
- Det er ikke påvist tilfredsstillende fall til sluket.
- Terskel er vurdert som tilfredsstillende.
- Det er ikke påvist knirk i gulvet.
- Det er påvist tilfredsstillende høydeforskjell fra toppen av sluket til toppen av membranen ved dørterskelen.
- Det er ikke påvist flekker eller andre skader.

- Membranen er fra 2009
- Det er påvist avvik i forhold til sluk, rørgjennomføringer, mansjetter eller klemring.
- Det er muligheter for å rengjøre sluk.
- Det er ikke påvist tegn på feil utførelse, feil materialvalg, skadelig fukt eller utettheter.
- Arbeidet vurderes som fagmessig utført.
- Det er ikke boret hull i tilstøtende rom eller fra undersiden.
- Det er ikke fuktkontrollert med egnet fuktmåleverktøy.

Membranen ligger skjult i konstruksjonen og kan ikke undersøkes uten å gjøre destruktive inngrep ved å demontere fliser. Viktig å merke seg at membran er en bygningsdel som har en naturlig slitasje over tid med en forventet levetid. Det var ikke mulig å bore hull eller måle fukt fra tilstøtende rom for våtsonen, da våtsonen er vendt mot yttervegg og krypkjeller.

TG2 vurderes da det ikke er fremlagt dokumentasjon på membranen, membranen har passert halvparten av sin forventede levetid og at det ikke er synlig slukmansjett i sluk.

**Merknader:** Forventet levetid for membran er 20 år
