# Tilstandsrapport

📍 Sinsenterrassen 18, 0574 OSLO

# gnr. 83, bnr. 134, snr. 20

Oppdragsnr.: 11838-25315

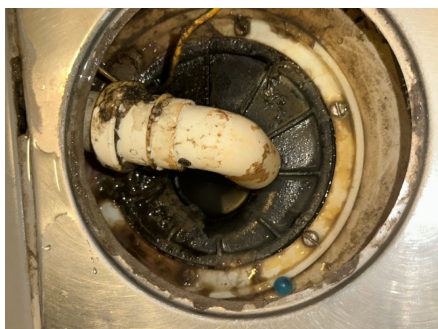
Sluk i plast, plassert i dusjnise

Det anbefales bruk av dusjkabinett, for å hindre fuktinntregning i eldre konstruksjoner.

Vanninntregning i konstruksjoner vil kunne påføre større skader.
