Tilstandsrapport

Boligbygg med flere boenheter

Åsenhagen 15C , 2020 SKEDSMOKORSET

Befaringsdato: 10.04.2026

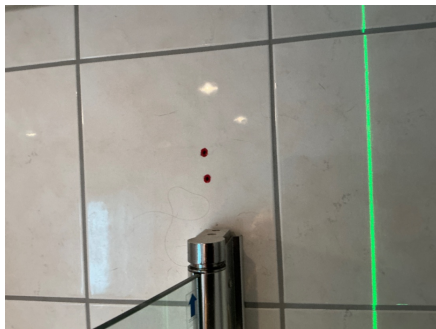
TG 2 Overflater vegger og himling

Riss er observert i flisefuger. Dette kan skyldes flere forhold, herunder bevegelser i underlaget, normal slitasje, temperaturendringer eller fuktrelaterte forhold. Forholdet kan medføre økt risiko for fuktinntrengning i konstruksjonen over tid og bør følges opp.

Det er registrert skruerull i veggflater som ikke er tettet. Åpne hull kan medføre at vann trekker inn i konstruksjonen og gir økt risiko for fuktskader i veggoppbygningen. Hullene bør tettes på en fagmessig måte.

Konstruksjonen har passert halvparten av forventet levetid og har normal brukslitasje. Alder og slitasje medfører redusert restlevetid og økt sannsynlighet for vedlikeholdsbehov og tiltak over tid.

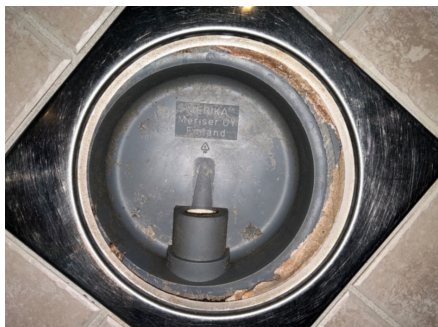
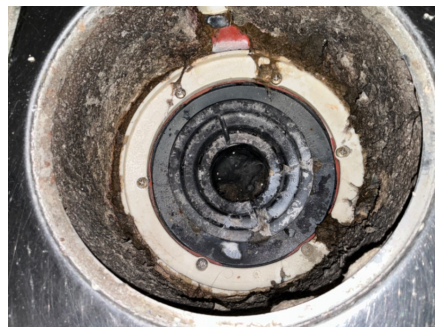
TG 2 Sluk, membran og tettesjikt

Sluket er i plast. Synlig membran i sluket.

Membranen har oppnådd en alder hvor fremtidig funksjon er mer usikker. Når tettesjikt blir eldre, kan elastisitet og tetthet gradvis reduseres. Dette gir økt risiko for utettheter over tid. Jevnlig tilsyn anbefales, og oppgradering må påregnes på sikt.

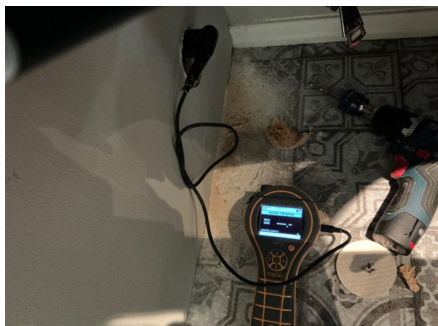
TG 1 Tilliggende konstruksjoner våtrom

Vurderte forhold: Det er undersøkt om våtrommet kan ha en fuktskade gjennom hulltakning på utsiden av badet. Fuktmåler med piggelektrode er benyttet i veggkonstruksjonen, og det er gjort en visuell inspeksjon nær hullet. Målemetoden må ansees som en stikkprøvekontroll, og gir ingen garanti for andre deler av konstruksjonen. Resultatet påvirkes av valg av målested, dybde, tidligere bruk av rommet og oppbygning.

Måleresultat: Under 6 vektprosent.

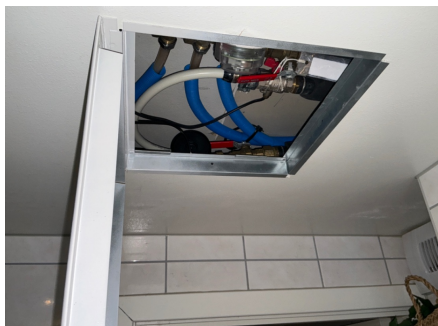
TG 2 Vannledninger

Fordelerstokken er plassert over baderomshimlingen uten vanntett skap. Hvis en lekkasje skulle oppstått på rørene kan denne være vanskelig å oppdage, og tilstøtende konstruksjoner risikerer vannskader.
