# Tilstandsrapport

ANDELSLEILIGHET I BOLIGBLOKK

Dalehaugen 6, 0657 OSLO

Befaringsdato: 27.04.2026

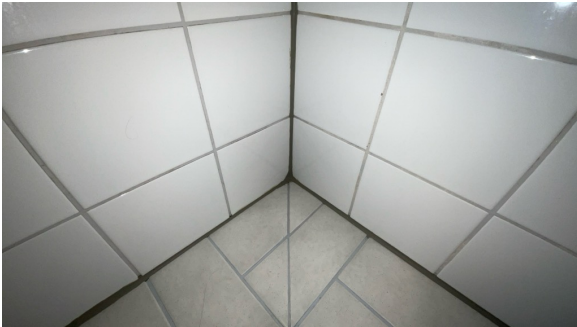
Enkelte skruehull.  
Gamle silikonfuger gis TG2.

Nyere silikonfuger er lagt ved egeninnsats.

Ingen tiltak ansees som nødvendig.

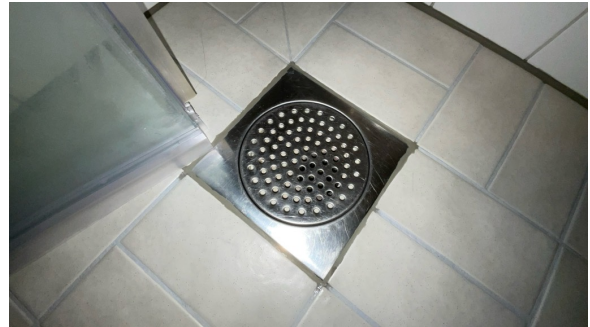
Nyere fuger rundt slukrist er lagt ved egeninnsats.

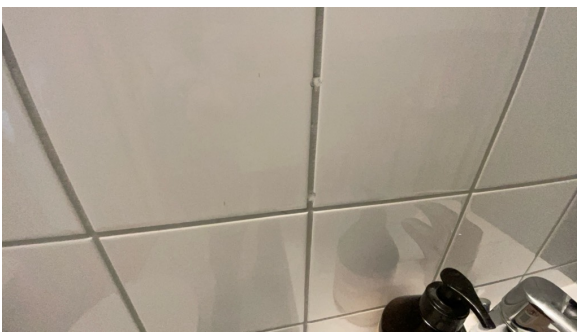
Skruehull

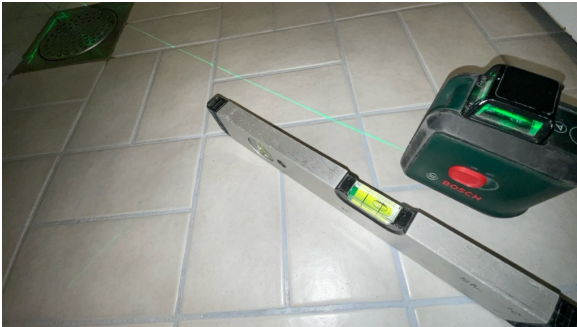
Fra gulvflis ved dørterskel til topp slukrist: 16 mm, ikke tilfredstillende mht. dagens forskrift. Målt med krysslaser.

- Det er påvist at høydeforskjell fra topp slukrist til gulv/synlig topp membran ved dørterskel er mindre enn 25 mm.

- Fall  $\leq$  1:50 målt 80cm ut fra senter sluk.

- Til tross for avviket i fall/høydeforskjell til sluk, vil gulvet fortsatt kunne lede vann mot sluket, men med redusert effektivitet. Dette kan potensielt øke risikoen for vannansamling i enkelte områder av badet.

Fallforhold målt i retning sluk.

Ingen tiltak ansees som nødvendig.

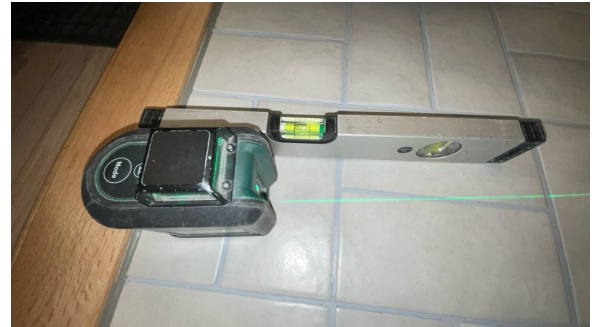
Fallforhold målt i retning sluk.

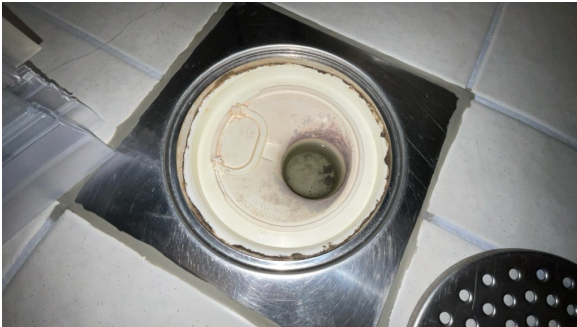
- Mer enn halvparten av forventet brukstid er passert på membranløsningen.

- Det er viktig å merke seg at levetiden til en membran varierer basert på kvalitet, installasjon og bruk. Eldre membraner kan bli sprø og sprekke opp, noe som fører til at de mister sin vanntettende funksjon. Dette kan resultere i vannlekkasjer gjennom vegger og gulv og fuktskader.

Plastsluk

Ingen tiltak ansees som nødvendig men vær klar over avviket. For å oppnå TG1 må dokumentasjon for tilfredstillende membranløsning fremvises.

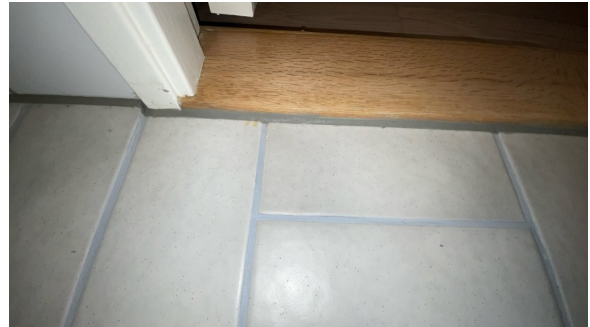
- Evt. membranoppkant  $\geq$  15mm ved dørterskel er ikke mulig å konstatere visuelt, det vises til evt. dokumentasjon for å vurdere dette.

Overgang ved dørterskel.

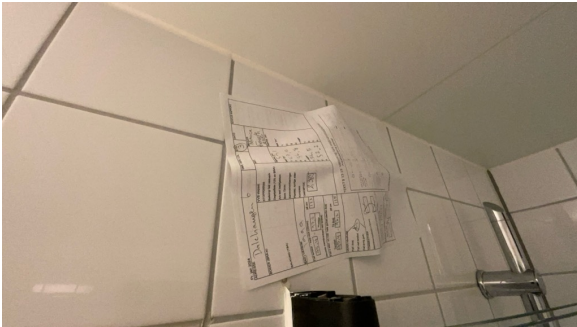
Test med løst ark viste tilfredstillende avtrekk.

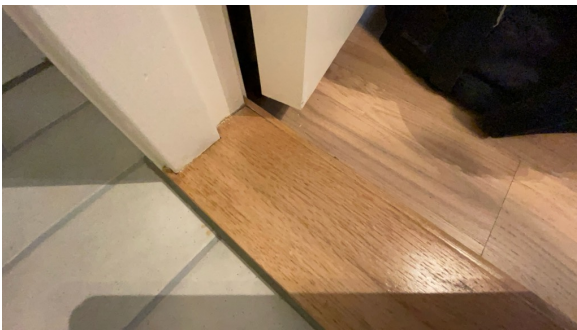
Luftespalte under dørrbladet.
