# TILSTANDSRAPPORT

Birkelundsbakken 39

5231 PARADIS

Befaring utført den 15.06.2025 av:

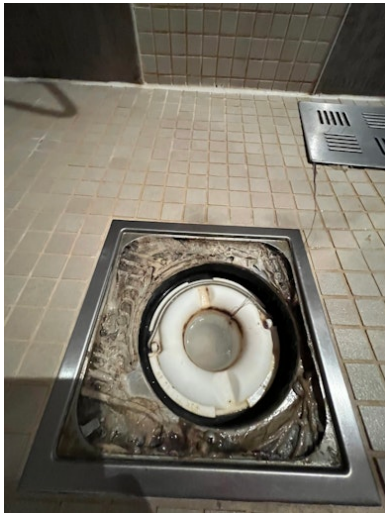
Det er synlig bruk av både membran og mansjett under klemring i sluk.

TG 1

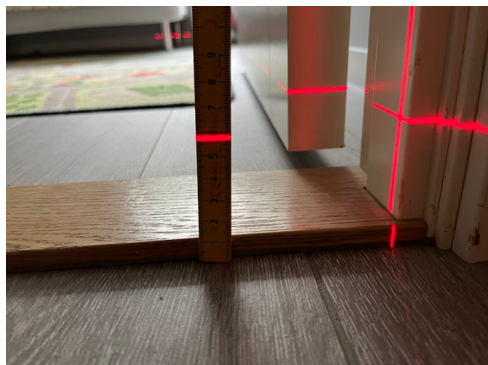
Ved stikkprøvekontroll med fuktindikator på erfaringsmessig utsatte steder ble det ikke registrert negative fuktindikasjoner. Kjøkkenet vurderes å være i bruksmessig god stand med normal bruksslitasje.

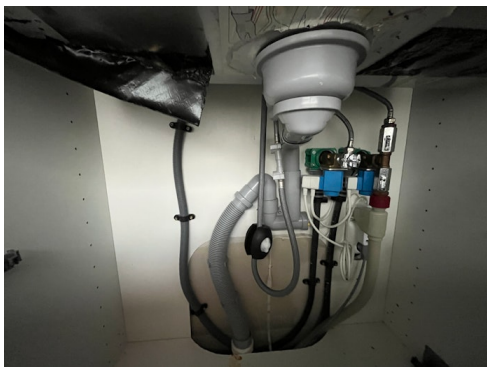
Forventet levetid på rørinstallasjon er 30-50 år.

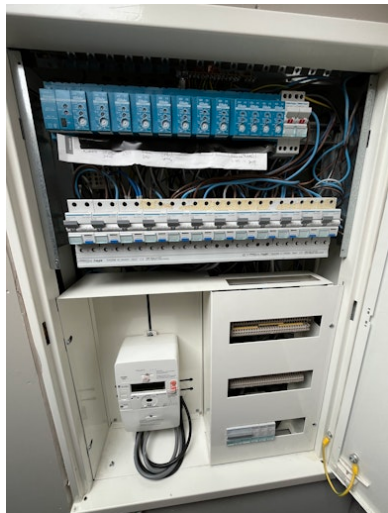
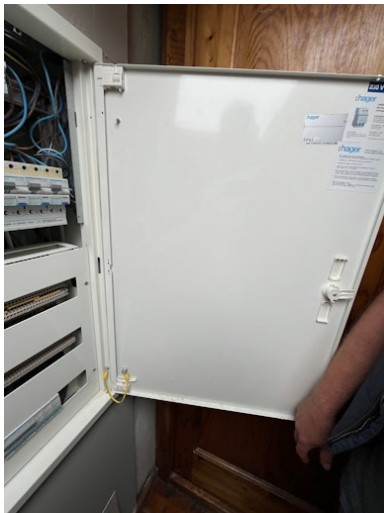
Det er likevel foretatt en enkel vurdering av anlegget basert på selgers informasjon og besiktelse av synlige deler i boligen. Undersøkelsen er basert på spørsmål og punkter fra forskriften Tryggere Bolighandel som ble vedtatt 01.01.2022.
