# Tilstandsrapport

Enebolig

Vivestadlinna 651, 3175 RAMNES

Befaringsdato: 10.09.2025

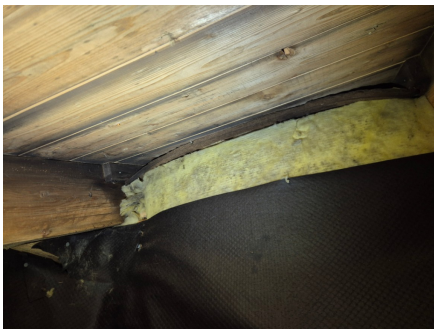
Det er registrert eldre fuktskjolder på undertaket etter knekt takstein, som nå er utbedret. Det ble ikke målt eller observert unormale fuktverdier ved befaringen.

Liten luftespalte.

Luftespalter med buling og flueduker bør utbedres for å sikre tilstrekkelig ventilasjon og hindre inntrenging av insekter.

Følg opp taktekking og undertak ved jevnlig ettersyn, da mangelfull ventilasjon kan føre til kondens, mugg/sveting og redusert levetid på undertak, isolasjon og treverk.

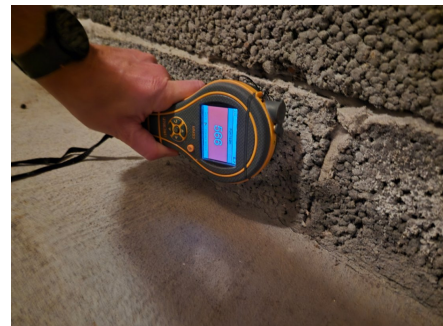
Hulltaking er foretatt i kjellerstue og det er påvist avvik i konstruksjonen. Det ble målt vektprosent på 22,2 % i bunnsvill.

- Det er gjennom hulltaking påvist høyt fuktnivå inne i trekonstruksjonen i hulltakingen, men ikke påvist fuktskader i dette området. Høy luftfuktighet kan over tid føre til muggvekst eller sverting av materialer. Samtidig kan materialer og konstruksjoner bli ødelagt.
- Det er påvist indikasjoner på noe fuktgjennomtrenging i kjellergulv.
- Det er påvist indikasjoner på noe fuktgjennomtrenging inn i kjellermur.

- Det påviste fuktnivå gir grunn til å overvåke konstruksjonen jevnlig for å se utvikling over tid, og eventuelt foreta tiltak for å unngå fuktskader.

Det anbefales en oppgradering av utvendig fuktsikring av grunnmur og drenering.

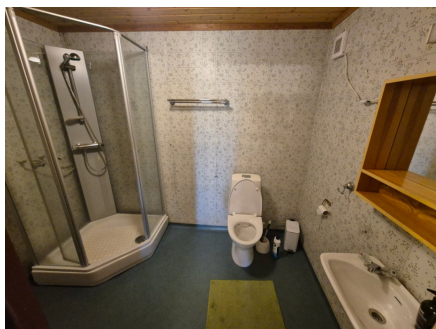
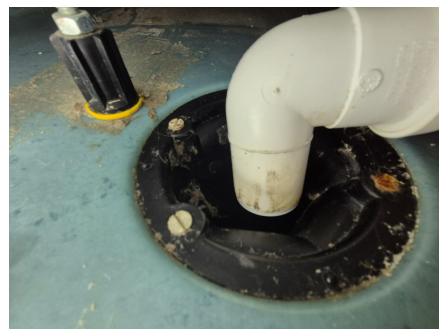
Stedvis løs tapet og sprekker. Noe begrenset tilluft til badet. Det må forventes en generell oppgradering av våtrommets tettesjikt/membran for å sikre at rommet tåler normal bruk i henhold til dagens krav for en tett våtsone. En samlet tilstandsgrad (TG) 3 er satt for rommet på grunn av alder og manglende tetthet i våtsonen. Det er ikke behov for å gjennomføre en detaljert tilstandsanalyse, i henhold til kravene i standarden.

Badet har svekket funksjon og brukssikkerhet, da levetiden på membranløsninger er overskredet. Det må påregnes total rehabilitering av våtrommet for å sikre tilstrekkelig fuktsikring i henhold til dagens krav. Eksisterende sluk og røropplegg medfører økt risiko for lekkasjer og vannskader. Manglende ventilasjon gir fare for kondens og muggsoppkader. Anbefalt tiltak er full rehabilitering, inkludert nytt sluk, membran, overflater og rør-i-rør-system, for å redusere risikoen for fuktskader og sikre forskriftsmessig utførelse.

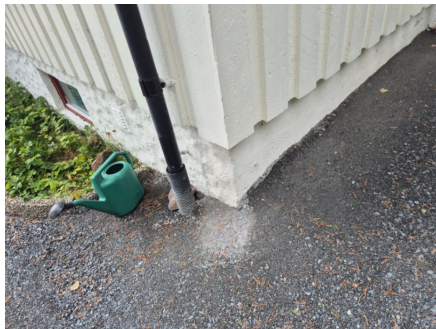
Vorteplasten er delvis synlig, men ikke rundt hele grunnmuren, og topplist mangler. Festemetode, avslutning ved topp og tilkobling mot drensledning er ikke dokumentert eller visuelt kontrollert. Det er registrert forhøyede fuktverdier i kjellerstue og bod i underetasjen. Dreneringen vurderes å ha begrenset restlevetid.

Vorteplast under terreng.

Mangelfull avslutning øker risiko for fuktpåvirkning på grunnmur og redusert drenerende effekt. Etterse og kompletter knasteplast med korrekt topplist/tettebånd, og kontroller terrengfall og bortledning av takvann. Ved vedvarende fuktproblemer bør dreneringen verifiseres (åpning ved utvalgte punkter) og legges om helt eller i utsatte soner.

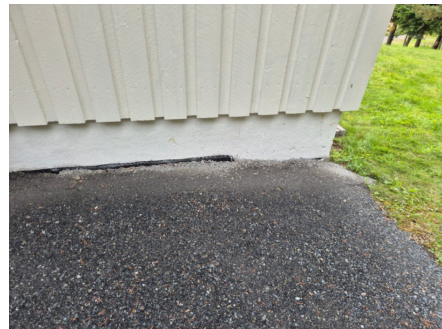
Synlig vorteplast og noe under terreng.

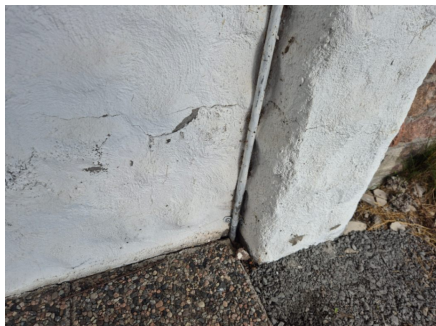
- Det er registrert horisontalriss som er symptom på jordtrykk.

Sørøstre hjørne har noe løs puss og et horisontalt riss i pusslaget.

Det bør utføres lokal utbedring av løs puss og horisontalt riss i pusslaget for å forhindre videre forringelse og redusere risiko for fuktinntrengning og skader på grunnmuren.

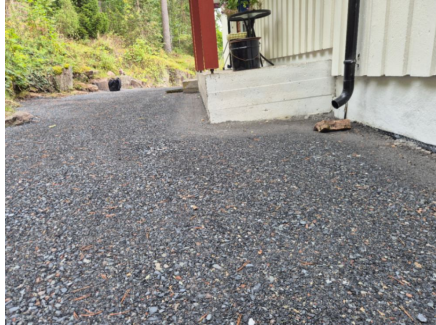
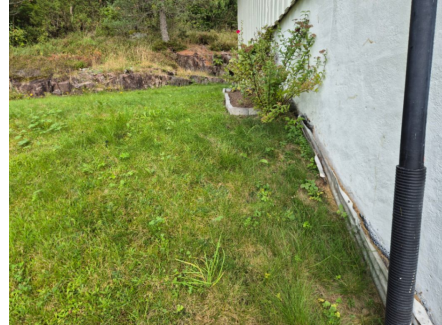
Det er viktig at terrenget heller riktig i områder ved grunnmuren, nemlig at det er tilfredsstillende hellningsgrad ut fra grunnmuren. Overflatevann skal hurtigst mulig vekk for å unngå unødvendige fuktbelastninger på utvendig fuktsikring og drenering.

Uten tilstrekkelig fall bort fra grunnmur kan vann samle seg nær grunnmuren og føre til fuktnittrengning. Det anbefales arrondere terreng rundt bygning slik at det etableres fall fra bygget eller alternative tiltak. Ideelt bør det være fall på 1:50 på 3 meter ut fra bygning.
