**Romslig familiehjem med lun  
atmosfære og naturnær  
beliggenhet — Vivestadlinna 651**

# Tilstandsrapport

gnr. 613, bnr. 15

Befaringsdato: 10.09.2025

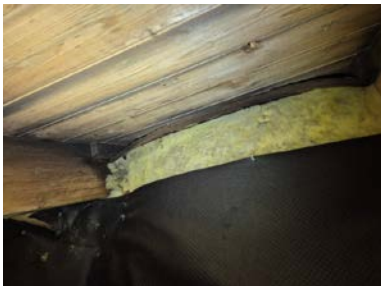
Luftespalter med buling og flueduker bør utbedres for å sikre tilstrekkelig ventilasjon og hindre inntrenging av insekter.

Liten luftespalte.

Følg opp takteking og undertak ved jevnlig ettersyn, da mangelfull ventilasjon kan føre til kondens, mugg/sverving og redusert levetid på undertak, isolasjon og treverk.

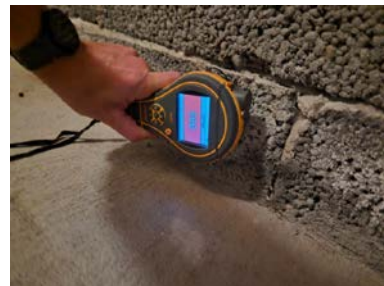
Det er påvist indikasjoner på noe fuktgjennomtrenging i kjellergulv.

Det er påvist indikasjoner på noe fuktgjennomtrenging inn i kjellermur.

- Det påviste fuktnivå gir grunn til å overvåke konstruksjonen jevnlig for å se utvikling over tid, og eventuelt foreta tiltak for å unngå fuktskader.

Det anbefales en oppgradering av utvendig fuksikring av grunnmur og drenering.

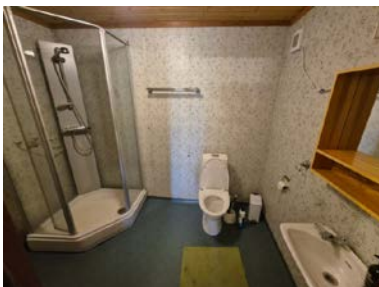
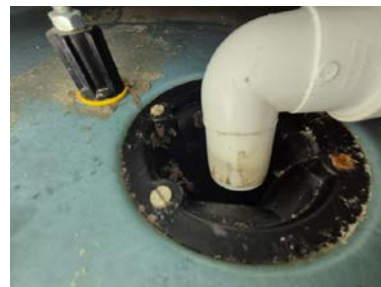
Det mangler tilluftspalte ved dør, og det mangler aluminiumslist i bunn av våtromsplater i dusjsone. Døren er plassert i våtsonen til dusjen. Det er fuktsvelling på innredningen og svakt fall mot sluk. Det må forventes en generell oppgradering av våtrommets tettesjikt/membran for å sikre at rommet tåler normal bruk i henhold til dagens krav for en tett våtsone. En samlet tilstandsgrad (TG) 3 er satt for rommet på grunn av alder og manglende tetthet i våtsonen. Det er ikke behov for å gjennomføre en detaljert tilstandsanalyse, i henhold til kravene i standarden.

Badet har svekket funksjon og brukssikkerhet, da levetiden på membranløsninger er overskredet. Det må påregnes total rehabilitering av våtrommet for å sikre tilstrekkelig fuktsikring i henhold til dagens krav. Eksisterende sluk og røropplegg medfører økt risiko for lekkasjer og vannskader. Manglende ventilasjon gir fare for kondens og muggsoppskader. Anbefalt tiltak er full rehabilitering, inkludert nytt sluk, membran, overflater og rør-i-rør-system, for å redusere risikoen for fuktskader og sikre forskriftsmessig utførelse.

Kostnadsestimat: 100 000 - 300 000

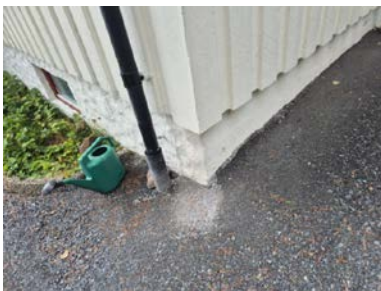
Festemetode, avslutning ved topp og tilkobling mot drensledning er ikke dokumentert eller visuelt kontrollert. Det er registrert forhøyede fuktverdier i kjellerstue og bod i underetasjen. Dreneringen vurderes å ha begrenset restlevetid.

Vorteplast under terreng.

Mangelfull avslutning øker risiko for fuktpåvirkning på grunnmur og redusert drenerende effekt. Etterse og kompletter knasteplast med korrekt topplist/tettebånd, og kontroller terrengfall og bortledning av takvann. Ved vedvarende fuktproblemer bør dreneringen verifiseres (åpning ved utvalgte punkter) og legges om helt eller i utsatte soner.

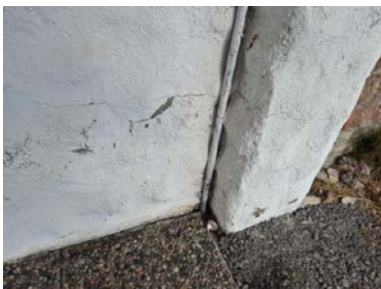
Det er registrert horisontalriss som er symptom på jordtrykk.

Sørøstre hjørne har noe løs puss og et horisontalt riss i pusslaget.

Det bør utføres lokal utbedring av løs puss og horisontalt riss i pusslaget for å forhindre videre forringelse og redusere risiko for fuktinntrengning og skader på grunnmuren.

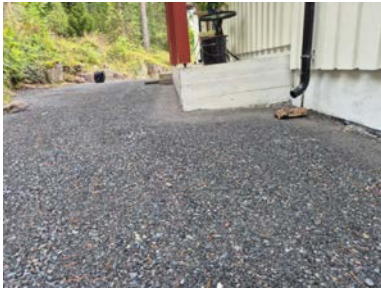
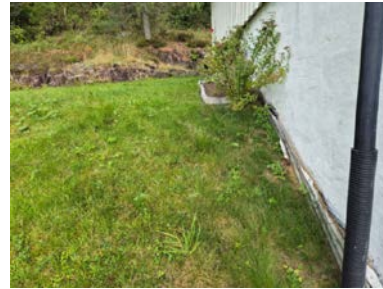
Boligen ligger i skrått terreng, dette fører til naturlig stor fuktbelastning mot deler av grunnmur.

Uten tilstrekkelig fall bort fra grunnmur kan vann samle seg nær grunnmuren og føre til fuktinntrengning. Det anbefales arrondere terreng rundt bygning slik at det etableres fall fra bygget eller alternative tiltak. Ideelt bør det være fall på 1:50 på 3 meter ut fra bygning.
