# Tilstandsrapport

Enebolig

Østre Høylandsvei 11, 4580 LYNGDAL

Befaringsdato: 01.04.2025

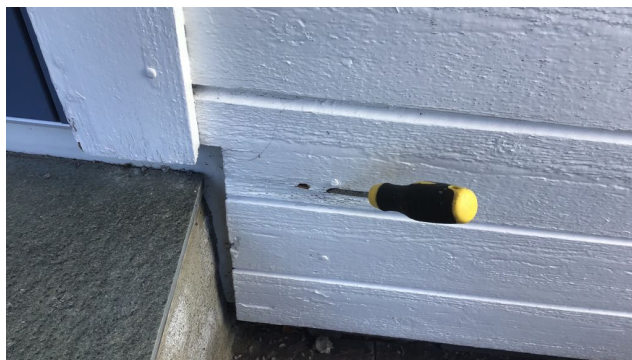
### ! TG 2 Veggkonstruksjon

- Det er ingen eller liten lufting i nedre kant av kledning mot grunnmur.
- Det er påvist enkelte kledningsbord med råteskader

Enkelte bord med råteskader

Det må påregnes utskifting av råteskadet kledning.

Ved skiftning av kledning bør det etableres tetting med muse band i nedre deler av konstruksjonen.

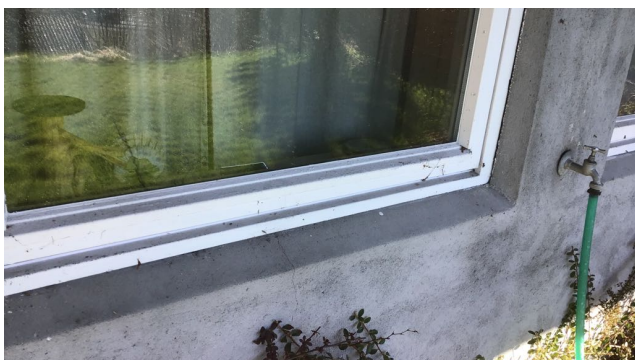
## ! TG 2 Vinduer

- Karmene i vinduer er slitte og det er sprekker i trevirket.

På kjellervinduer i mur er det ikke sålebeslag under vinduer.  
Dette kan påføre vinduene store fukt belastninger ved opptrekk av fukt via mur, som videre kan medføre fuktskader på vinduskarmer

Det bør gjøres tiltak for å lukke avviket

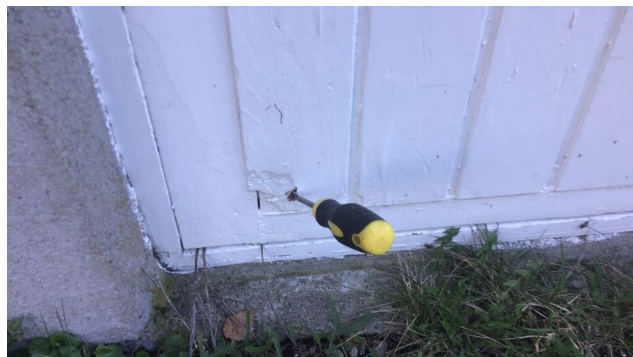
## ! TG 3 Dører

- Det er påvist dør(er) med fukt/råteskader.

Fukt/råte skader i nedkant kjellerdører

- Lokal utbedring/utskifting av fukt/råteskadet treverk.

Det må påregnes noe vedlikehold og at enkelte dører må skiftes ut.  
Hovedsakelig utvendig bod dør og balkongdør i kjeller

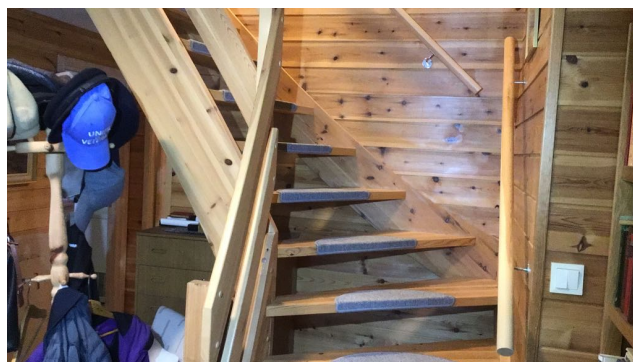
Trapp til kjeller

## ! TG 2 Innvendige trapper

Åpninger er såpass store mellom trinnene i trapp til kjeller at det ut ifra sikkerhetsmessige forhold anbefales å lage mindre åpninger

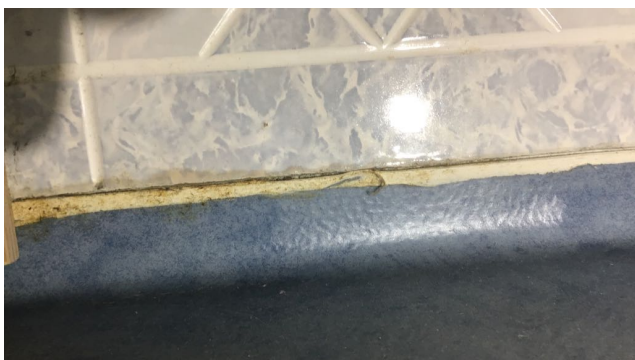
### ! TG 2 Overflater vegger og himling

Belegg er ikke montert fagmessig opp bak våtromsplater med fare for fuktinntrengning i konstruksjonen

Utetthet under våtromsplater

Det må foretas lokalt utbedring

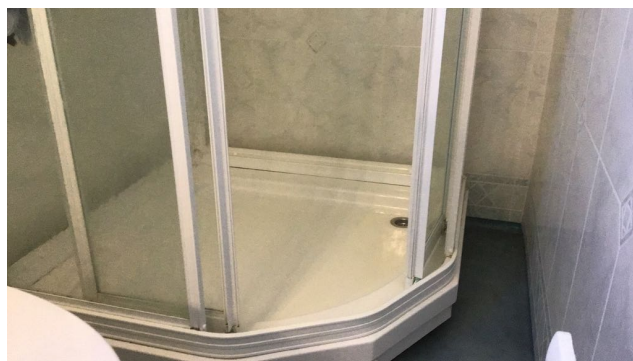
- Det er påvist avvik i fallforhold til sluk i forhold til krav i forskrift på byggetidspunktet.
- Krav til fall er ikke oppfylt og gulvet er tilnærmet flatt (har ikke mot fall).

Våtrommet fungerer med dette avviket så lenge det brukes dusjkabinett.  
Fjernes dusjkabinettet så må gulvet bygges om med riktig fall til sluk i henhold til forskriftene.

Sluk under dusjkabinett i hjørne

- Tilgang til sluk må bedres både for inspeksjon og rengjøring.

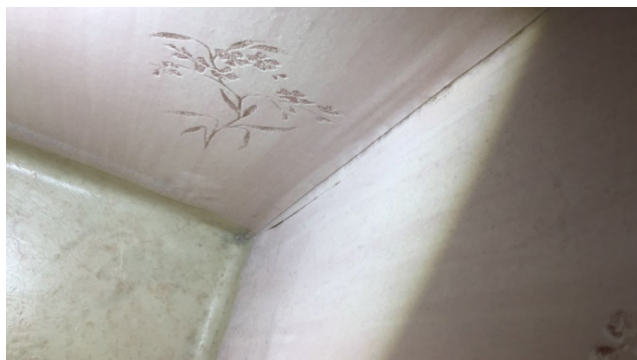
Utette skjøter

- Det må gjøres tiltak for å utbedre avviket.

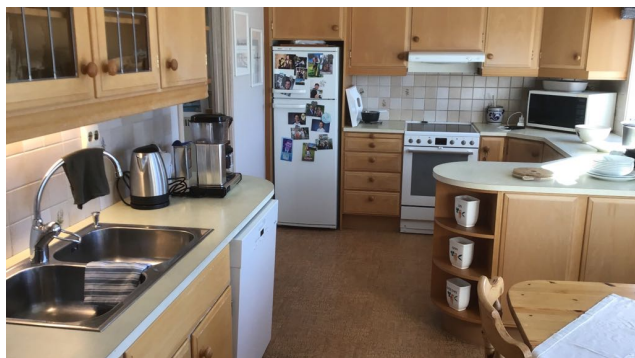
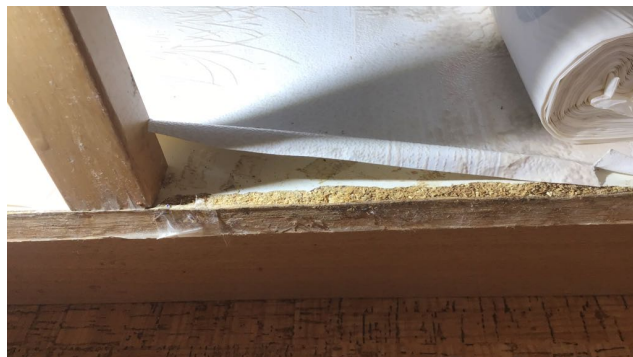
- Det er påvist at overflater har noe skader.

Skader på skap

- Det må foretas lokal utbedring.

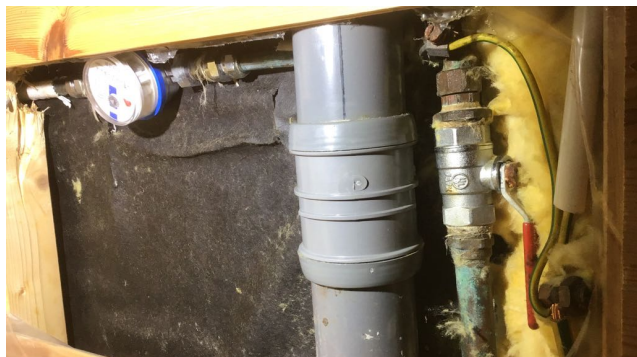
Vannmåler og stoppekran i luke på kontor
