# Tilstandsrapport

Fritidsbolig

Spjutnesveien 59, 1870 ØRJE

Befaringsdato: 13.11.2025

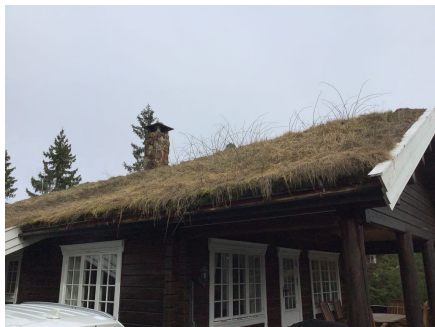
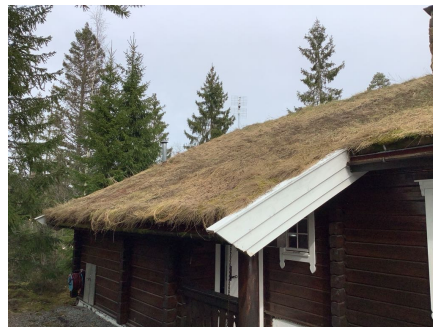
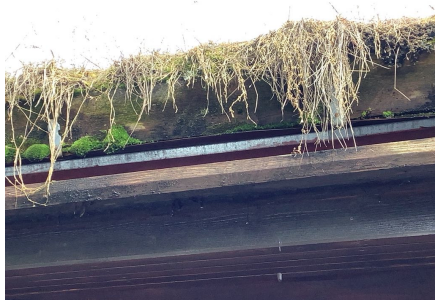
### Taktekking

Taktekkingen er av torv. Taket er besiktiget fra bakkenivå.

- Mer enn halvparten av forventet brukstid er passert på undertak.

- Overvåk tilstanden jevnlig. For å få tilstandsgrad 0 eller 1 må tekkingen skiftes ut, men tidspunktet for når dette er nødvendig er vanskelig å si noe om.

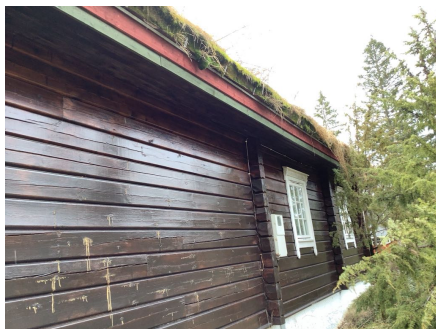
### Nedløp og beslag

- Takrenner har punktvis lekkasjer.

Mangler takrenne på den ene siden av hytten.

- Nye renner og nedløp må monteres

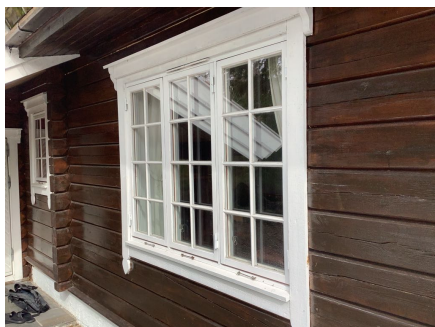
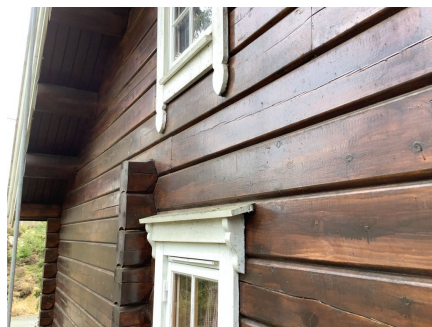
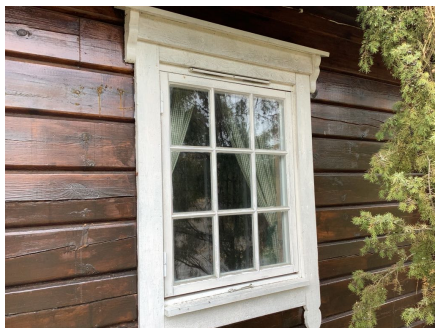
## TG 2 Vinduer

- Karmene i vinduer er slitte og det er sprekker i trevirket.
- Det er avvik:

Det er ikke montert vannbrettbeslag på vinduer, noe som øker risikoen for fuktinntrengning i veggen.

- Det må foretas lokal utbedring.

Under og over vinduer bør det monteres et beslag som beskytter veggen mot vanninntrengning. Hvis vinduet ligger utsatt til for slagregn, er det helt nødvendig å montere beslag.

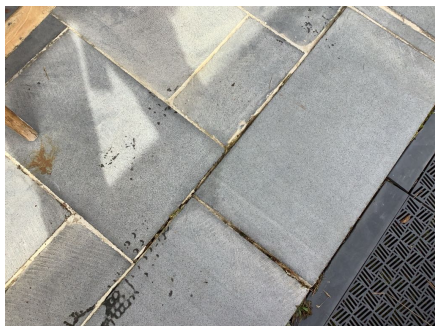
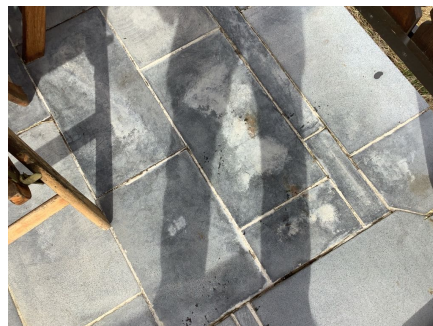
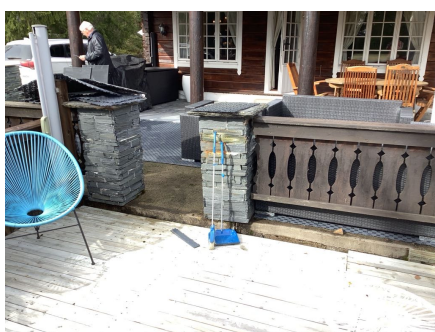
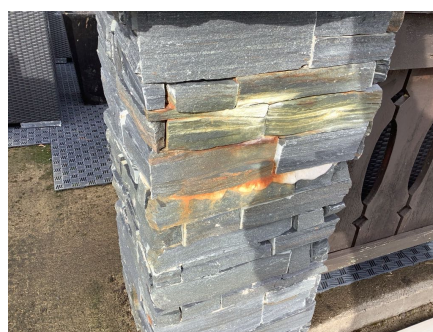
## TG 2 Balkonger, terrasser og rom under balkonger

Det er påvist at mange fliser har bom (hulrom under) og det er sprekker i fuger.

Rekkverk og murte stolper er slitte.

Det må gjøres tiltak for å lukke avviket.

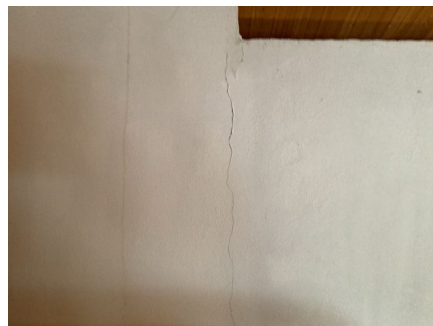
Sprekk i brannmur.

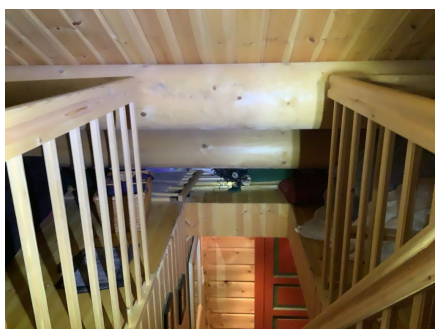
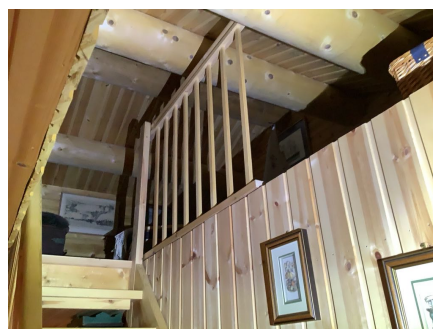
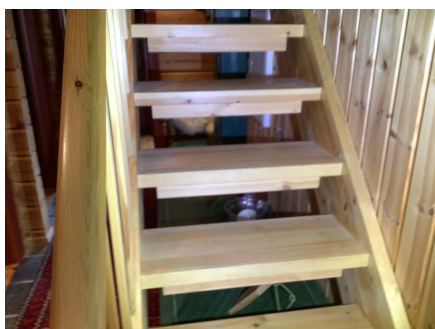
## Innvendige trapper

Boligen har lakkert tretrapp.

- Rekkverk må monteres for å lukke avviket.

Kostnadsestimat: Under 10 000

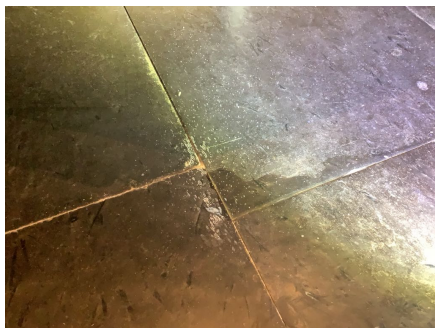
Kalkutslag i fuger.

Utføre lokal utbedring.
