Tilstandsrapport

Enebolig

Sandmelan 2, 8730 BRATLAND

Befaringsdato: 23.09.2024

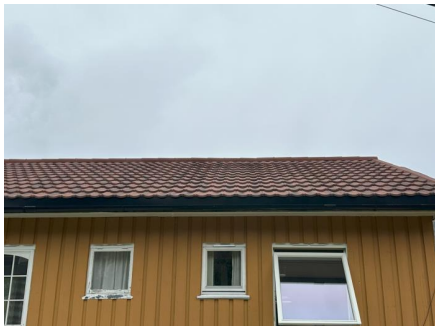
TG1 Nedløp og beslag

Renner og nedløp av lakkert metall.

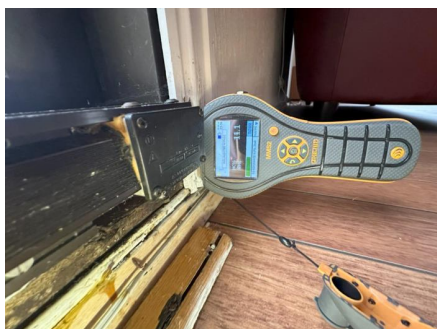
TG 3 Balkonger, terrasser og rom under balkonger

Terrasse på ca. 29 m² med malt stående rekkverk. Rekkverket har en høyde på ca. 90 cm. Konstruksjon av tre innfestet i bygningskroppen og fundamentert på støpte peler. Adkomst fra hage og via dør fra stuen.

- Rekkverkshøyde må endres for å tilfredsstille krav på byggemeldingstidspunktet.
- Råteskadet trekledning må skiftes ut.
- Ny tekking må legges.
- Tekkingen må skiftes/utbedres.

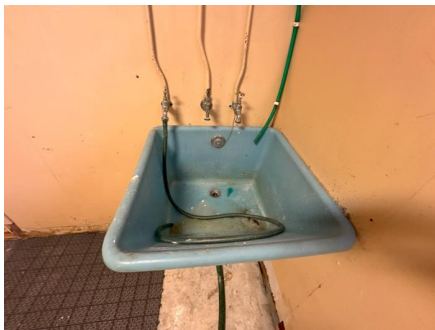
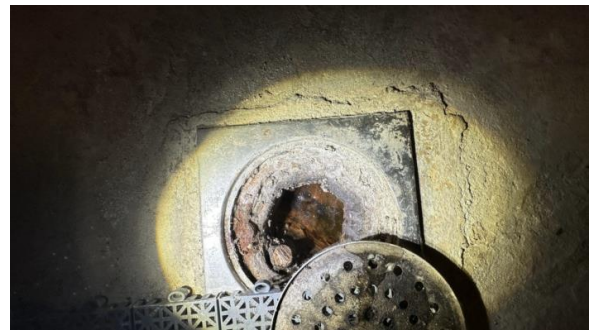
SOKKELETASJE > VASKEROM

TG 2 Tilliggende konstruksjoner våtrom

Det ble utført fuktmålinger i veggplatene og forhøyede fuktverdier ble registrert.

- Hulltaking er ikke foretatt da det allerede er påvist andre avvik i våtsonen.

- Gjennomføre ytterligere undersøkelser og foreta utbedring av skade.

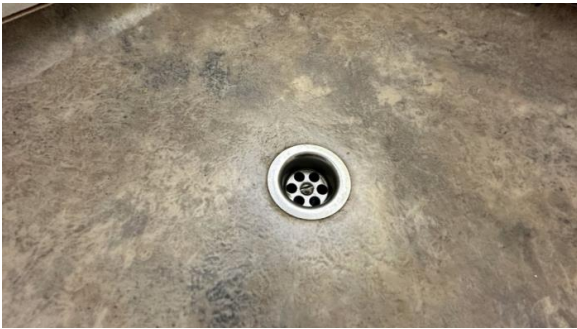
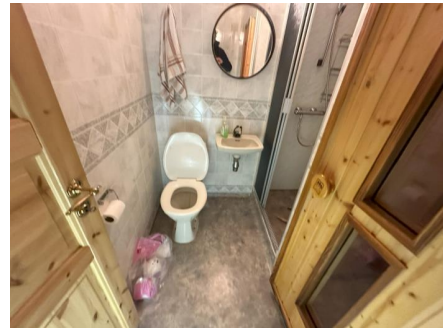
SOKKELETASJE > BAD

TG 2 Tilliggende konstruksjoner våtrom

Hulltaking er foretatt og det er påvist avvik i hulltakingen.
Hulltaking er foretatt ved/i soverom. Fuktkvotemåling (vekt%) i konstruksjonen ble målt til 20,3.

- Hulltaking er foretatt og det er påvist avvik i konstruksjonen.

- Gjennomføre ytterligere undersøkelser og foreta utbedring av skade.

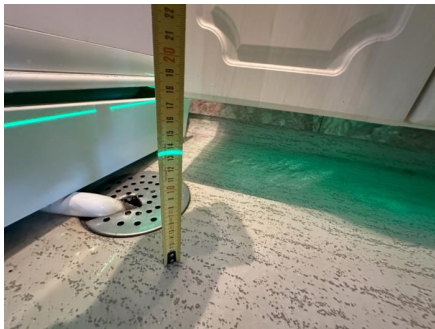
Kontroll av fallforhold.

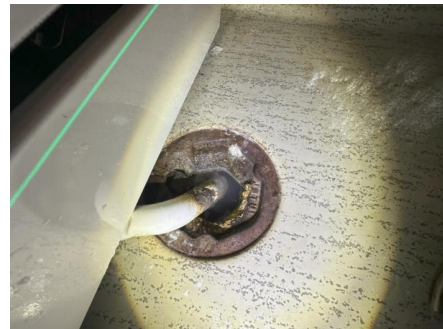
Kontroll av sluk.

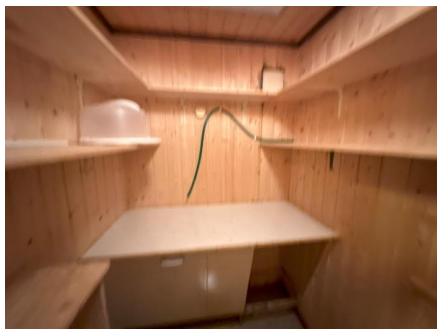
SØKKELETASJE > KJØLEROM

TG 2 Teknisk anlegg

Det er ikke behov for umiddelbare utbedringstiltak, men ut ifra alder kan svikt lett oppstå.

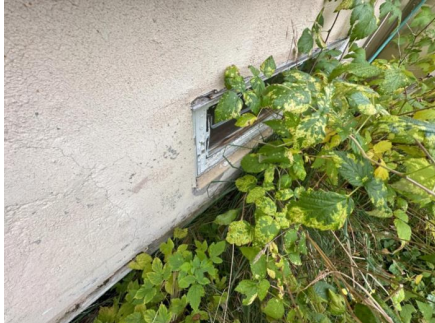
📍 TG 1 Grunnmur og fundamenter

Grunnmurer virker stabile og uten registrerte setningsskader, dette med unntak av mindre riss og normale aldringsvekkelser.

- Det er påvist større sprekker og/eller skjevheter i muren.

- Forstøtningsmuren må rives og ny mur bygges.

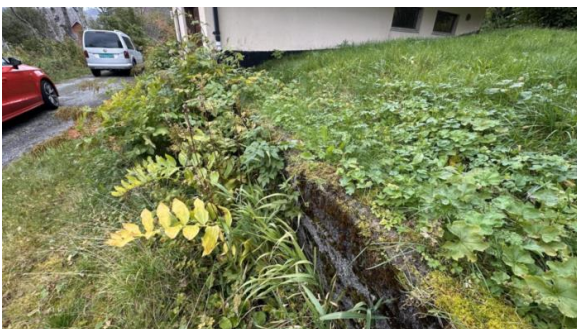
📍 TG 2 Terrengforhold

Eiendommen ligger i ett skrående terreng.

- Det bør foretas terrengjusteringer.

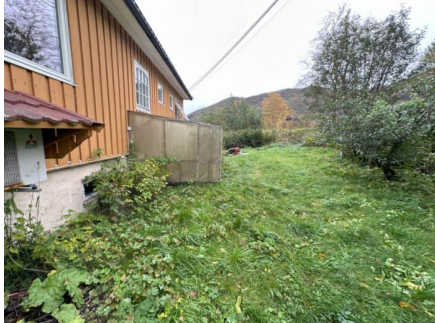
TE 2 Utvendige vann- og avløpsledninger

Vannrør av ukjent type via privat vanntilførsel.
Avløpsrør av ukjent type via kommunalt nett.
Vann- og avløpsrør er fra byggeår.

- Det er ikke behov for utbedringstiltak siden anlegget fungerer i dag, men ut ifra alder kan skader plutselig oppstå på eldre anlegg.
