Tilstandsrapport

Enebolig

Sandmelan 2, 8730 BRATLAND

Rapportdato: 08.10.2024

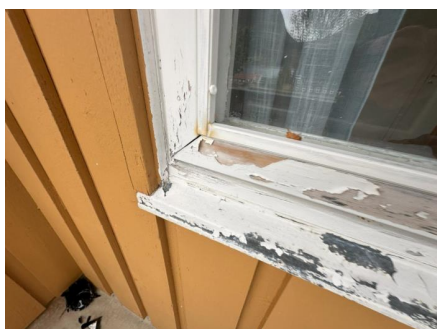
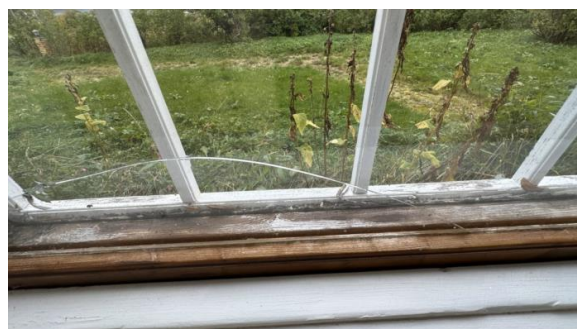
TG 2 Dører

- Det er påvist avvik rundt innsetningsdetaljer.
- Det er påvist utetthet/åpning mellom dørblad og dørkarm. Dvs. at kald trekk kan oppstå.

Terrassedøren er punktert. det ble påvist en lekkasje ved terrassedøren. Fukt/råteskader i himlingen i underliggende etasje.

- Dører må justeres.

Skyvedøren må skiftes ut.

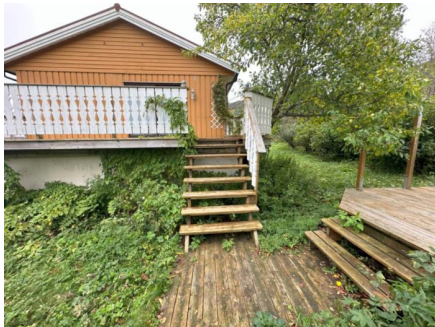
Overflater

- Det er stedvis påvist synlige skader på overflater.

Fuktskade i himlingen på vaskerommet i sokkeletasjen.
Fuktskade i gulvet og veggen ved terrassedøren (skyvedøren).

Terrassedøren må skiftes, og råteskadet materialer må skiftes ut.
Generell vedlikehold av de fleste overflater bør påregnes.

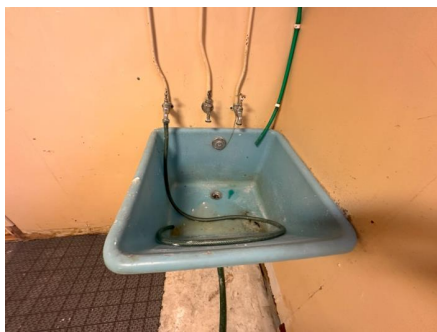
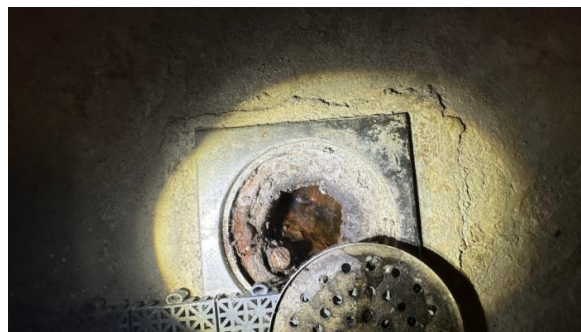
TG 2 Tilliggende konstruksjoner våtrom

Det ble utført fuktmålinger i veggplatene og forhøyede fuktverdier ble registrert.

- Hulltaking er ikke foretatt da det allerede er påvist andre avvik i våtsonen.

- Gjennomføre ytterligere undersøkelser og foreta utbedring av skade.

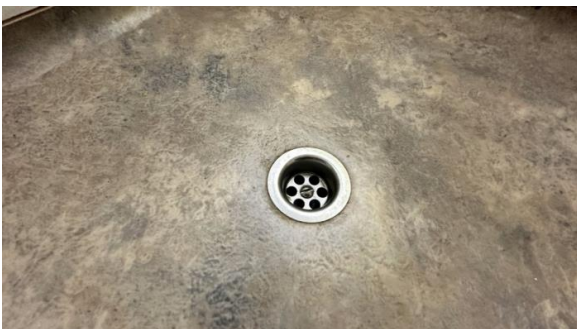
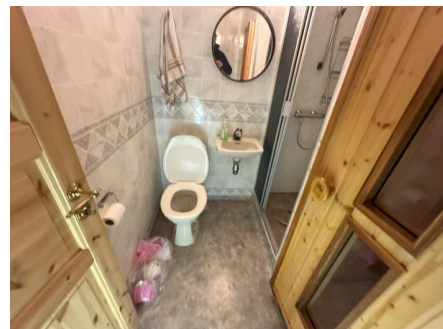
TG 2 Tilliggende konstruksjoner våtrom

Hulltaking er foretatt og det er påvist avvik i hulltakingen.

Hulltaking er foretatt ved/i soverom. Fuktkvotemåling (vekt%) i konstruksjonen ble målt til 20,3.

- Hulltaking er foretatt og det er påvist avvik i konstruksjonen.

- Gjennomføre ytterligere undersøkelser og foreta utbedring av skade.

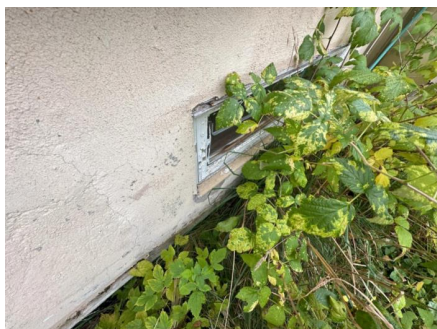
TG 1 Grunnmur og fundamenter

- Det er påvist større sprekker og/eller skjevheter i muren.

- Forstøtningsmuren må rives og ny mur bygges.

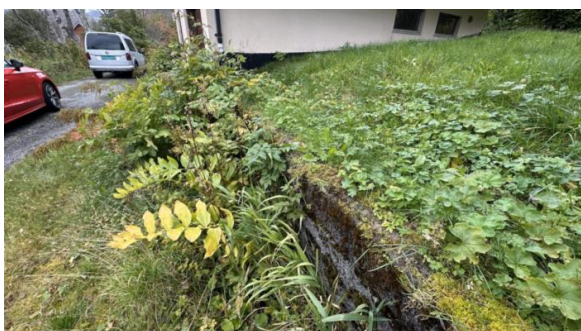
TG 2 Terrengforhold

Eiendommen ligger i ett skrående terreng.

- Det bør foretas terrengjusteringer.
