Sandmelan 2, 8730 BRATLAND

Tilstandsrapport

Befaringsdato: 23.09.2024

Rapportdato: 08.10.2024

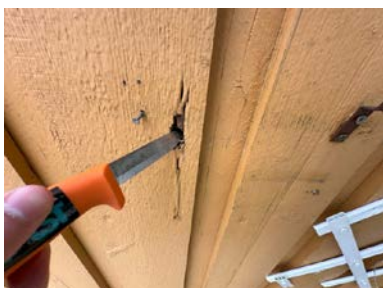
- Det er påvist spredte råteskader i bordkledningen.
- Det er værslitt/oppsprukket trevirke/trepaneler.

- Råteskadet trekledning må skiftes ut.

Vedlikehold bør påregnes.

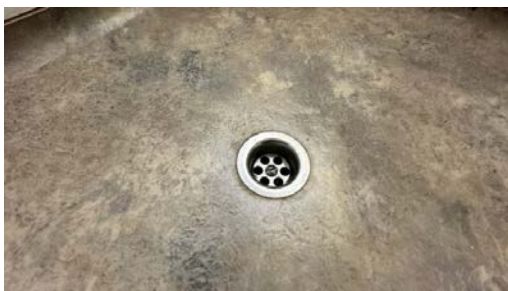
SOKKELETASJE > BAD

Hulltaking er foretatt og det er påvist avvik i konstruksjonen.

- Gjennomføre ytterligere undersøkelser og foreta utbedring av skade.
