# Tilstandsrapport

Enebolig

Øygardsjordet 16, 3692 SAULAND

Befaringsdato: 24.09.2025

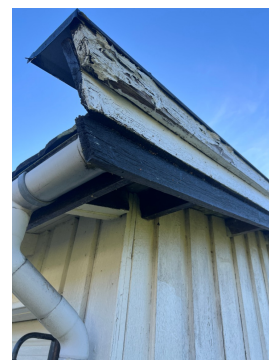
- Mer enn halvparten av forventet brukstid er passert på undertak.
- Det er påvist råteskader.

Råte i vindskier på garasje

- Lokal utbedring/utskifting av fukt/råteskadet treverk.

Råteskadede vindskier bør skiftes ut for å hindre videre forringelse av konstruksjonen og redusere risikoen for fukttinntrenging i bygget.

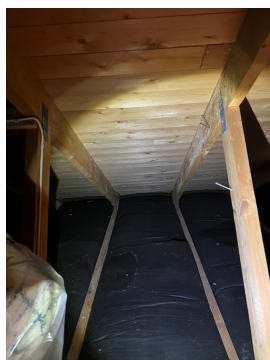
Begrenset ventilerings kan føre til fukt- og kondensskader i takkonstruksjonen, noe som over tid kan gi råte og redusert levetid på taket.

Isolasjonen bør trekkes vekk fra undertaket, og raftepapp bør justeres slik at lufting mellom isolasjon og undertak bedres.

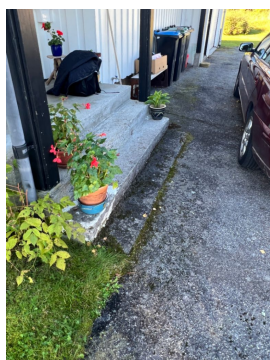
Rekkverk må monteres for å lukke avviket. Manglende rekkverk i trapp medfører økt risiko for fall og personskader.

- Rekkverk må monteres for å lukke avviket.

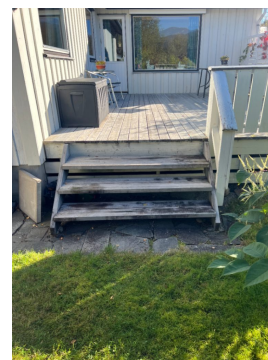
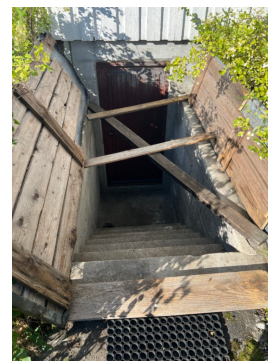
Manglende eller for lave rekkverk øker risikoen for fallulykker.

- Det er ikke krav om utbedring av rekkverkshøyder opp til dagens krav.
- Rekkverk må monteres for å lukke avviket.

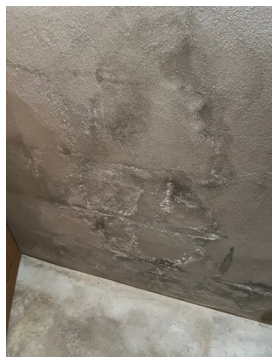
Påvist fukt og saltutslag i nedre del av vegger, samt i gulv langs yttervegger.

Saltutslag på yttervegg i kjeller

- Det påviste fuktnivå gir grunn til å overvåke konstruksjonen jevnlig for å se utvikling over tid, og eventuelt foreta tiltak for å unngå fuktskader.
- Det anbefales at alt treverk i kjeller fjernes og at kjelleren har mest mulig åpne murkonstruksjoner med god utlufting.

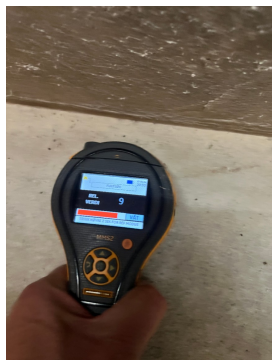
Fuktutslag i kjellergulv.

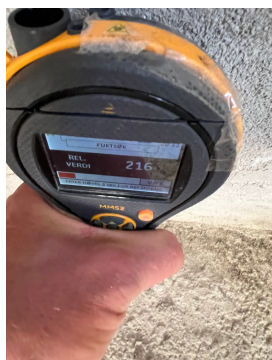
Fuktutslag i nedre del av grunnmur

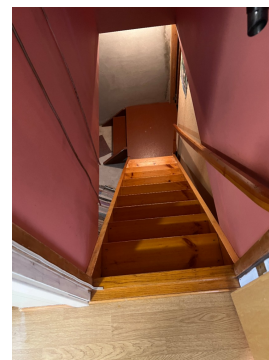
- Åpninger er såpass store at det ut ifra sikkerhetsmessige forhold anbefales å lage mindre åpninger.
- Rekkverk må monteres for å lukke avviket.

Manglende rekkverk og for store åpninger utgjør en betydelig risiko for fallulykker, spesielt for barn.

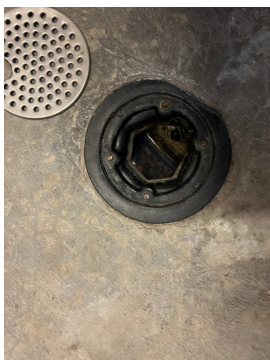
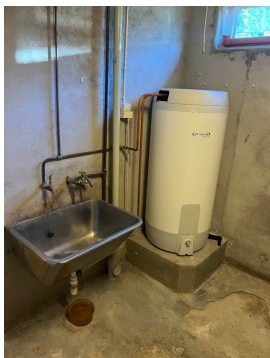
Påvist fukt i nedre del av yttervegger og i gulv langs yttervegger.

- Våtrommet har behov for omfattende oppgraderinger. For å sikre en løsning som oppfyller gjeldende krav, bør tettesjikt, sluk og røropplegg oppgraderes og dokumenteres.

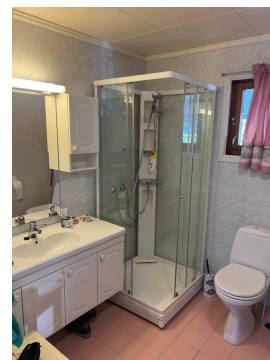
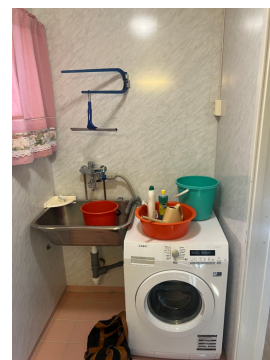
Konsekvensen av dagens tilstand er økt risiko for vannlekkasjer og fuktskader i underliggende konstruksjoner, grunnet oppsprukket silikonfuge, sprukne fliser, bom under fliser, glipper i skjøter på veggplater, manglende synlig membran under klemring i slukene og vindu i våtsone. Dette kan føre til omfattende skader og kostbare utbedringer dersom tiltak ikke iverksettes.

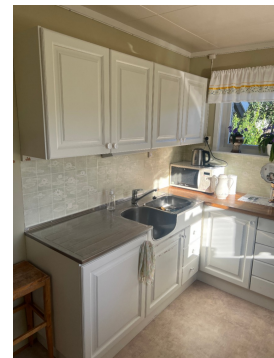
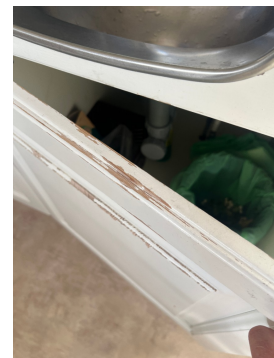
- Det er påvist skader på overflater/kjøkkeninnredning utover normal slitasjegrad.
- Det er påvist at overflater har noe skader.

Malingsslitte fronter.

- Det må foretas lokal utbedring.

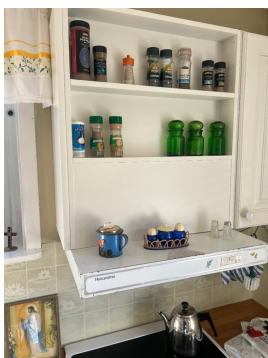
- Det er registrert avvik med avtrekk.

- Ventilatoren må skiftes.

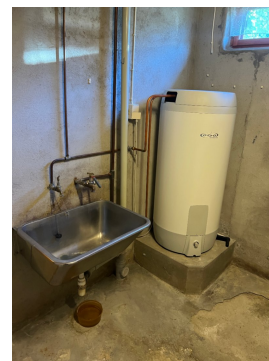
Det bør etableres tilfredsstillende el-tilkobling etter gjeldende forskrift for å redusere risiko for varmegang og brann. Manglende korrekt tilkobling kan føre til overbelastning av elektrisk anlegg og økt brannfare.

- Det bør etableres tilfredsstillende el-tilkobling etter gjeldende forskrift.

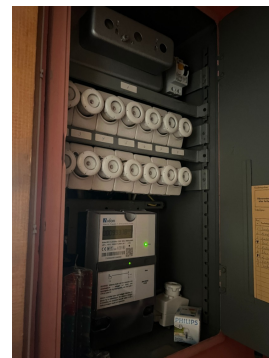
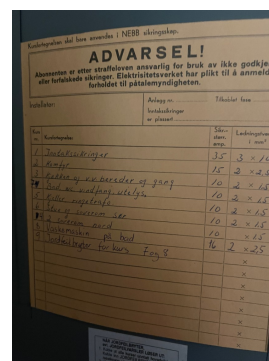
Det hefter usikkerhet om det er gjennomført vedlikehold på deler av det elektriske anlegget, og det foreligger ingen øvrig dokumentasjon. Med bakgrunn i det registrerte avvik bør det gjennomføres en utvidet el-kontroll av en kvalifisert elektrofaglig person.

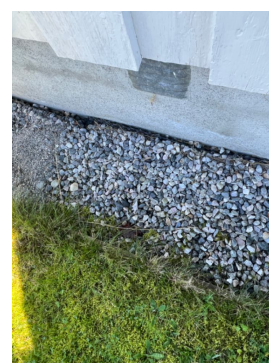
- Det mangler, eller på grunn av alder er det sannsynlig at det mangler, utvendig fuktsikring av grunnmuren ved kjeller/underetasje.
- Mer enn halvparten av forventet levetid på drenering er overskredet.
- Det er ut ifra observasjoner konstatert at drenering/tettesjikt har funksjonssvikt/svært begrenset effekt.

Ikke montert klemplast på knotteplast

- Fuktsikring av muren må etableres inkl. klemplast.
- Det må foretas utskiftning av drenering/tettesjikt.

Det bør monteres klemplast i overkant av knotteplasten for å sikre at fuktsikringen fungerer som tiltenkt, og for å redusere risikoen for vanninntrengning og fuktskader i grunnmuren.

Basert på innvendige observasjoner må det påregnes ny drenering og knotteplast for å hindre ytterligere fuktproblemer og skader på konstruksjonen.

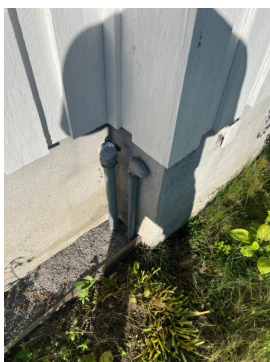
Utvendig lufterør og påfyllingsrør til brenseltank.

- Innhent dokumentasjon, om mulig.

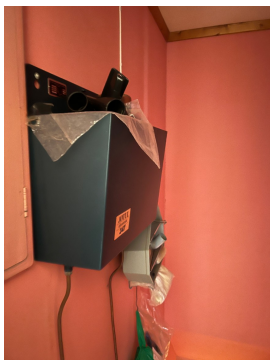
Dagtank i kjellernedgang.
