# Tilstandsrapport

Boligbygg med flere boenheter

Rødbergveien 4 C, 0591 OSLO

Befaringsdato: 15.12.2025

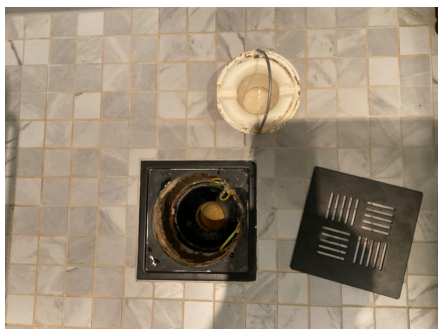
Hovedsluket i dusjsonen

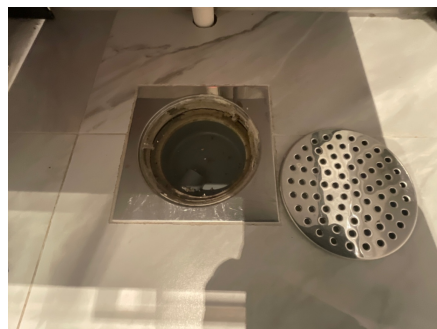
Hjelpesluket under servanten
