Tilstandsrapport

Enebolig

Tallakshavn 47, 3237 SANDEFJORD

Befaringsdato: 23.10.2024

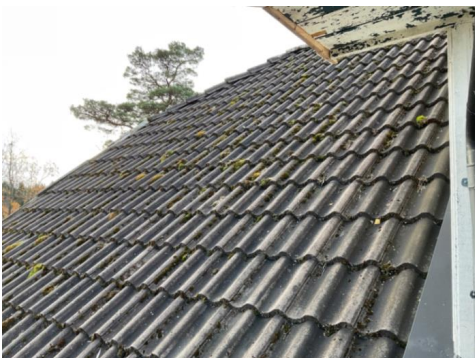
Mose på taktekking.

Takstein bør vaskes for mose.

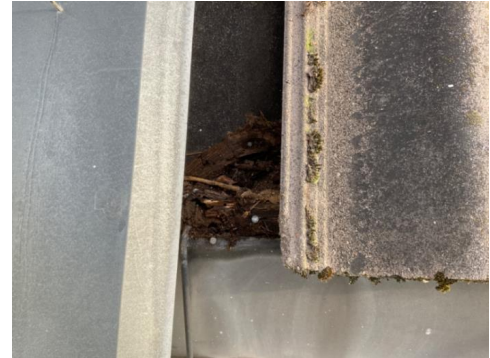
Råte under takstein.

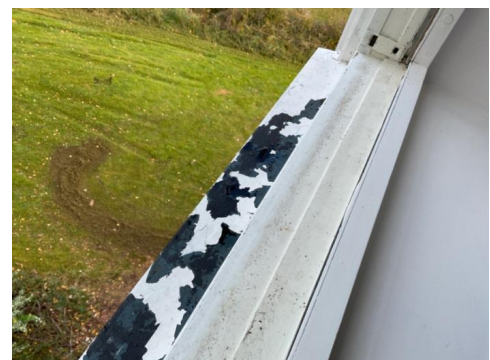
Malingsflass på vannbrett.

Det bør minteres takrenner på gavelvegger.

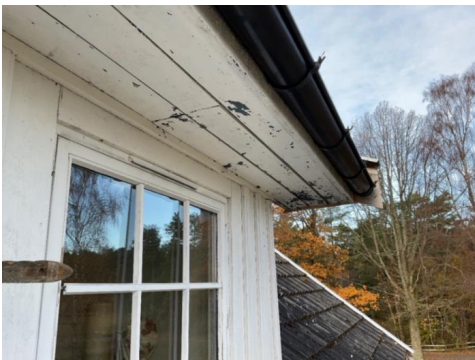
Malingsflass på fasader.

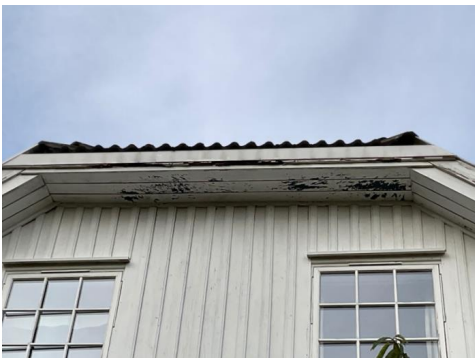
Råte på vindskier og takrennebord.

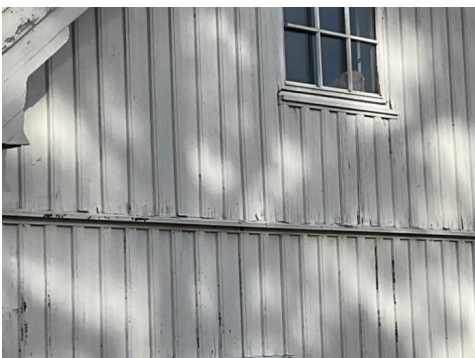
Det er råte eller begynnende råte på kledningsbord. Dette gjelder spesielt rundt vinduer og ned mot vannbrett midt på gavelvegger. Vannbrett under vindu på bad i 2. etg. er løst og har forårsaket råte på vindu og kledning. Det kan ikke utelukkes at det har kommet vann inn i konstruksjonen og forårsaket råte/fuktskader.

Råte på kledning.

Vegg under vindu på bad 2. etg. bør sjekkes for fuktskader.

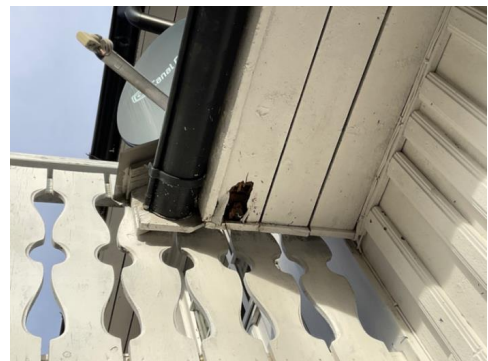
Det er råte i takstikk ved inngangsparti. Dette som følge av lekkasje ved en takstein som ikke er tilstrekkelig festet.

Råte i takstikk ved inngangsparti.

Det bør utføres musetetting slik at mus ikke kommer inn på loftet. Bygningsdeler med råte må skiftes ut.

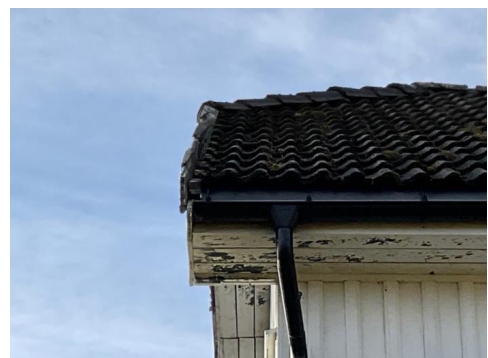
Vindskie med råteskader.

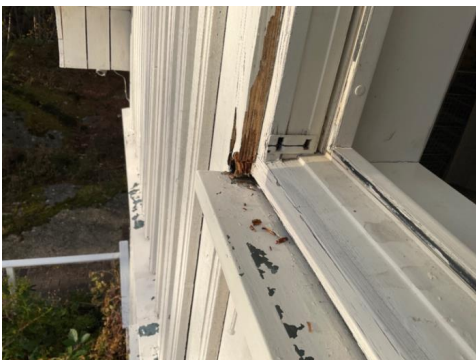
Råte rundt vindu på bad 2. etg.

Vinduer med råteskader må skiftes ut. Vinduer uten råteskader kan skrapes og males for å forlenge levetiden noe.
Det kan ikke utelukkes at det er behov for utskifting av de fleste vinduer.

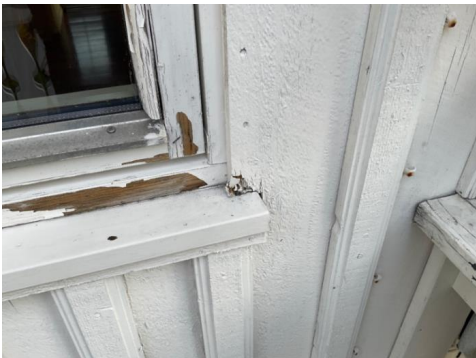
Malingsflass på vinduer.

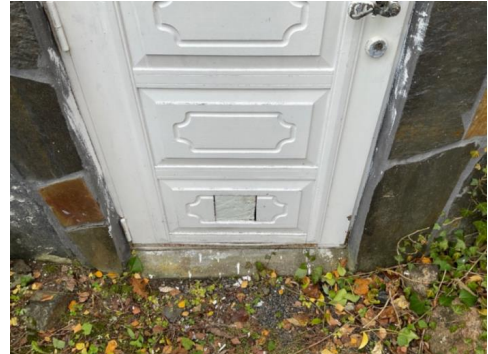
Garasjeport med råte.

Dørene trenger maling og vedlikehold for å forlenge levetiden.
Garasjeportene må skiftes.

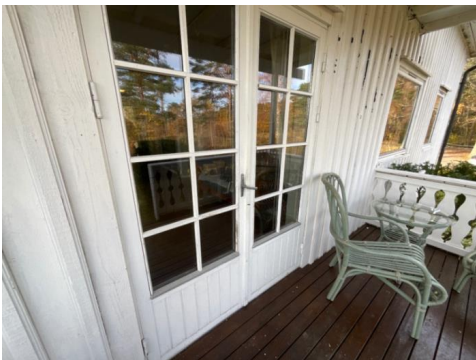
To-fløyet terrassedør i 1. etg.

Med godt vedlikehold kan levetiden forlenges.

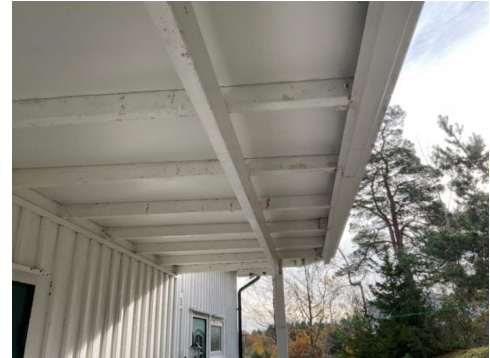
Drager/bjelke som er underdimensjonert.

Underdimensjonert drager/bjelke bør forsterkes.

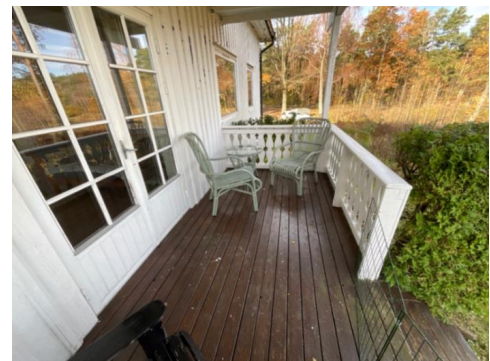
Terrasse mot nord.

Terrassen trenger vedlikehold.

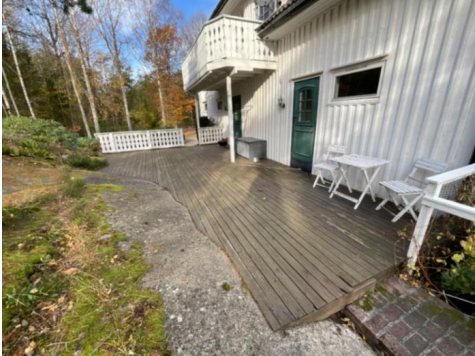
Terrasse i fbm. inngangsparti.

Terrassen trenger vedlikehold og event. noe utskiftninger.

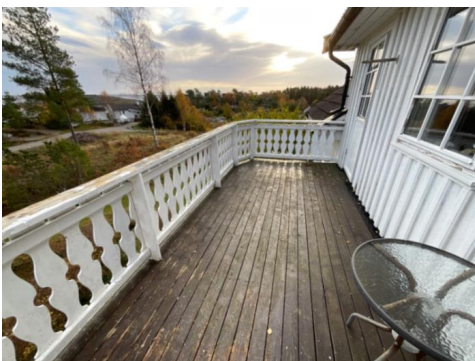
Balkong 2. etg.

Balkongen trenger vedlikehold.

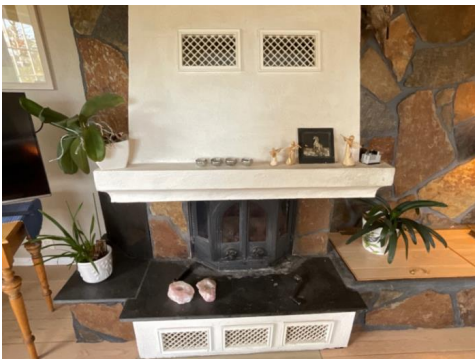
Boligen har en ett-løps elementpipe. Til pipen er det i stuen en plassbygget peis.
Det er noe riss i kappe på peisen. Ellers grei stand.

Plassbygget peis i stue.

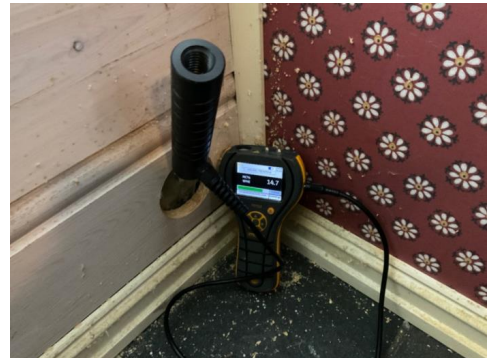
Ved fuktmåling i innkledd vegg under bakkenivå ble det ikke målt verdier over anbefalt grense. Fuktmåling ble utført på en tilfeldig valgt plass, og gir kun en indikasjon men det kan ikke gis noen uforbeholden garanti for øvrige innkledd vegger under bakkenivå.

Fuktmåling i utforet vegg.

Ingen umiddelbare tiltak er påkrevd.

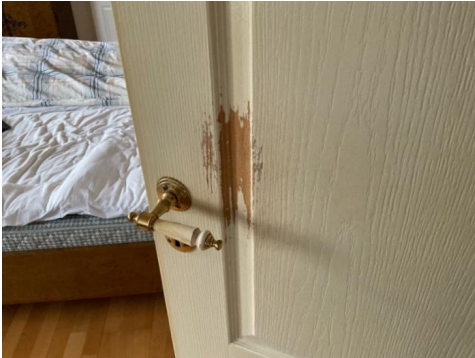
Brukslitasaje.

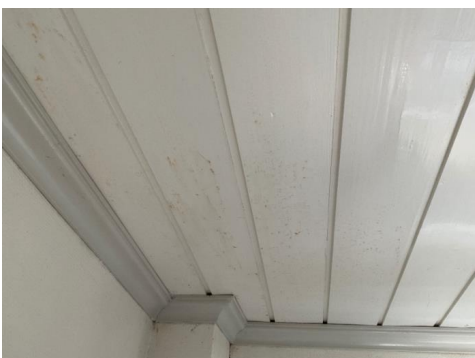
Badet har ikke fuktsikker overgang mellom gulv og vegg.

Skjoldet i tak på bad

En må forvente generell oppgradering av våtrommets tettesjikt/membran for at våtrommet skal tåle en normal bruk etter dagens krav (tett våtzone). En samlet TG 3 for rommet er satt med bakgrunn i alder og manglende tetthet i våtsonen på rommet. Det er ikke behov for å gjennomføre en detaljert tilstandsanalyse, etter standardens krav.

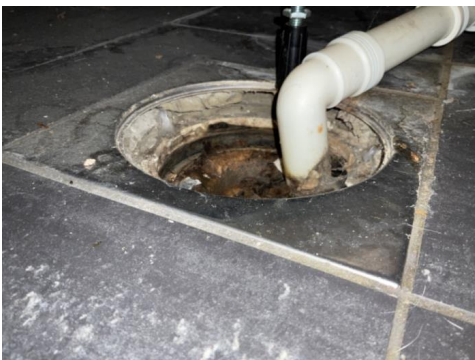
- Det er påvist at høydeforskjell fra topp slukrist til gulv/synlig topp membran ved dørterskel er mindre enn 25 mm.
- Det er avvik:

Sluk under dusjkabinett

Dokumentasjon bør fremskaffes.

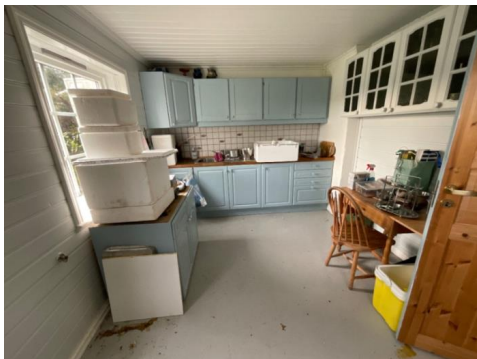
Kjøkkeninnredningen holder enkel standard og har noe slitasje. det er noe fukt skjolder på gulv ut mot yttervegg. Ukjent årsak.

Kjøkken i kjeller.

Ingen umiddelbare tiltak er påkrevd.

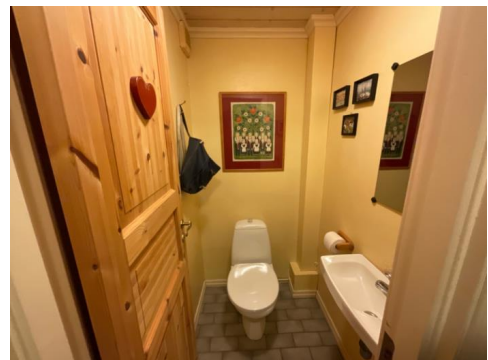
Toalettrom i kjeller.

Mekanisk ventil bør skiftes.

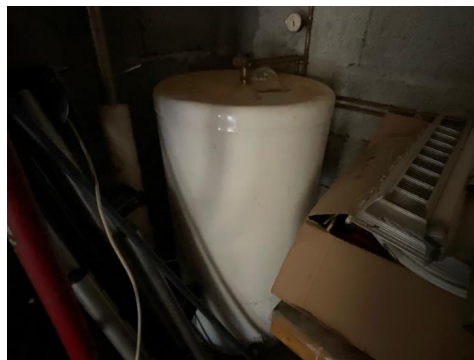
- Det er ikke behov for utbedringstiltak siden tanken fungerer i dag, men ut ifra alder kan skader plutselig oppstå på eldre tanker.
- Det bør etableres tilfredsstillende el-tilkobling etter gjeldende forskrift.

VV bereder

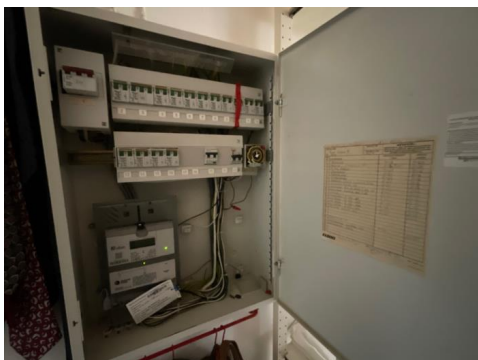
To stikkontakt i stue virker ikke.

Sikringskap.

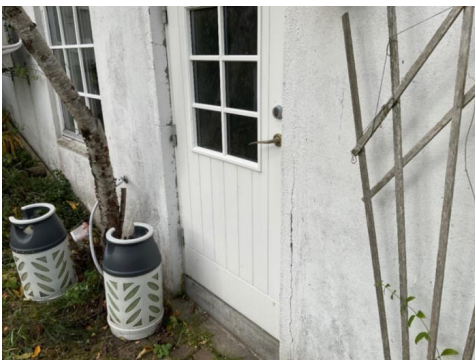
Murpuss kan på enkelte plasser ha noe riss og malingsavskalling. Det er grønske på grunnmur. Det mangler en fasadestein ved dør til bod.

Riss i murpuss.

Grunnmuren bør vaskes og males. Løs murpuss med riss eller sprekker bør bankes bort og det bør pusses på nytt. Manglende fasadestein bør limes tilbake på vegg.

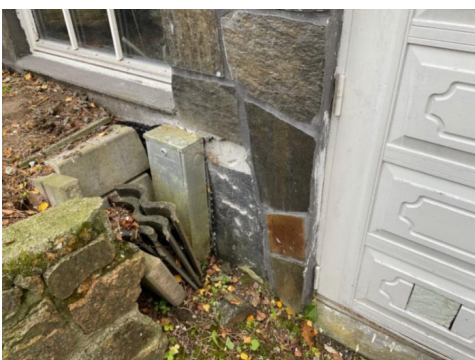
Manglende fasadestein.
