Tallakshavn 47, 3237 SANDEFJORD

**Stor og romslig bolig m/båtplass  
- Sjønær idyll Østerøya med havet  
som nabo 5 sov, garasje. Herlig  
hage 250 m til sjøen**

Befaringsdato: 23.10.2024    Rapportdato: 12.11.2024    Oppdragsnr.: 20641-1540    Referansenummer: OG6492

Autorisert foretak: TA Takst og Eiendom AS

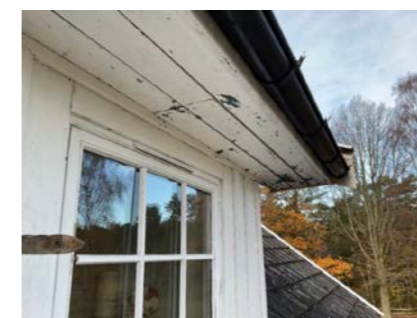
Malingsflass på fasader.

Fremtidige eiere bør påregne utskiftninger og vedlikehold av utvendige fasader.  
Kledning med råte må skiftes ut. Fasader med malingsflass kan skrapes vaskes og males.  
Vegg under vindu på bad 2. etg. bør sjekkes for fuktskader.

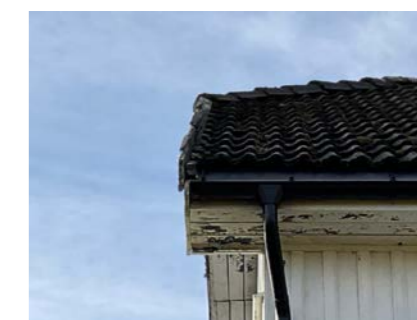
Vindskie med råteskader.

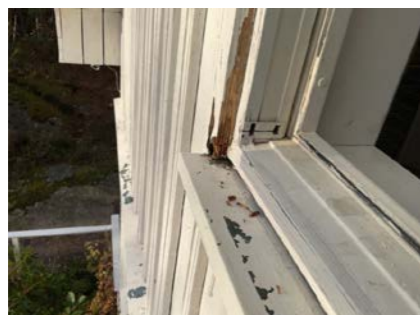
• Det er påvist avvik rundt innsettingsdetaljer. Det er råte rundt vindu på bad og soverom i 2. etg.

Råte rundt vindu på bad 2. etg.

Vinduer med råteskader må skiftes ut. Vinduer uten råteskader kan skrapes og males for å forlenge levetiden noe.  
Det kan ikke utelukkes at det er behov for utskifting av de fleste vinduer.

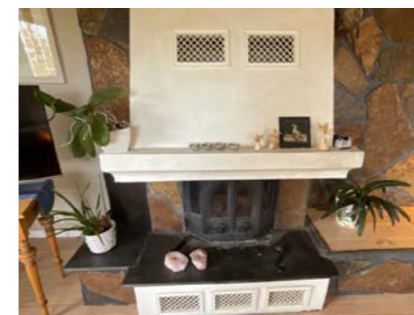
Boligen har en ett-løps elementpipe. Til pipen er det i stuen en plassbygget peis.  
Det er noe riss i kappe på peisen. Ellers grei stand.

Plassbygget peis i stue.

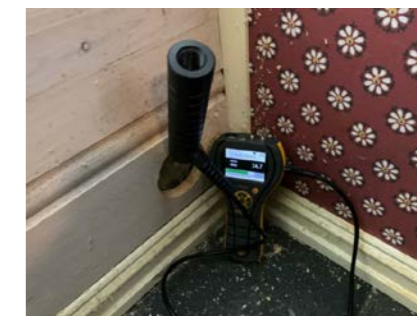
Fuktmåling i utforet vegg.

Ingen umiddelbare tiltak er påkrevd.

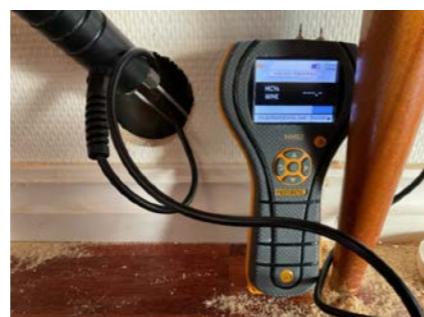
Det er foretatt hulltaking og fuktmåling i tilliggende konstruksjon til våtrommet uten at det ble påvist fukt inne i konstruksjonen.

Fuktmåling i vegg.

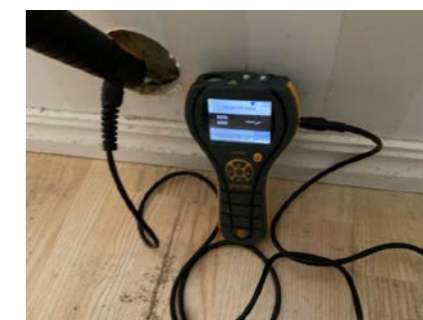
Det er foretatt hulltaking og fuktmåling i tilliggende konstruksjon til våtrommet uten at det ble påvist fukt inne i konstruksjonen.

Fuktmåling i vegg

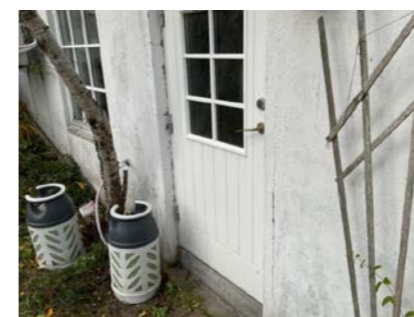
Murpuss kan på enkelte plasser ha noe riss og malingsavskalling. Det er grønske på grunnmur.

Riss i murpuss.

Grunnmuren bør vaskes og males. Løs murpuss med riss eller sprekker bør bankes bort og det bør pusses på nytt. Manglende fasadestein bør limes tilbake på vegg.

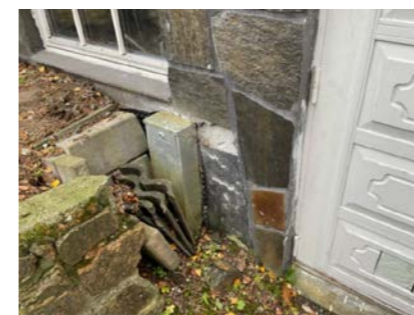
Manglende fasadestein.
