# Tilstandsrapport

Enebolig

Nordvesten terrasse 17, 6512 KRISTIANSUND

Rapportdato: 09.09.2025

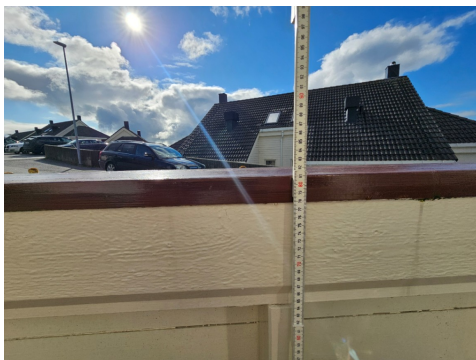
Det er målt ca. 82 cm. rekkverkshøyde.

- Rekkverkshøyde må endres for å tilfredsstille krav på byggemeldingstidspunktet.

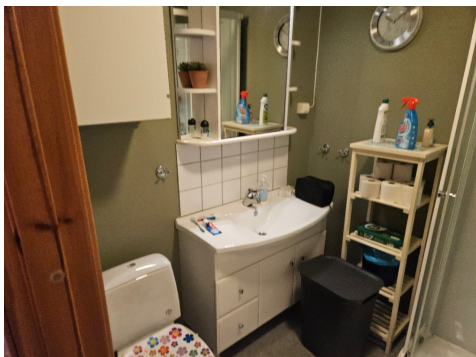
### ! TG 2 Overflater vegger og himling

- Det er avvik:

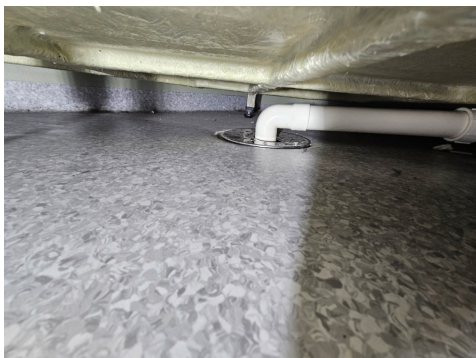
Sluk av plast. Vinylbelegg klemt ned i slukring.

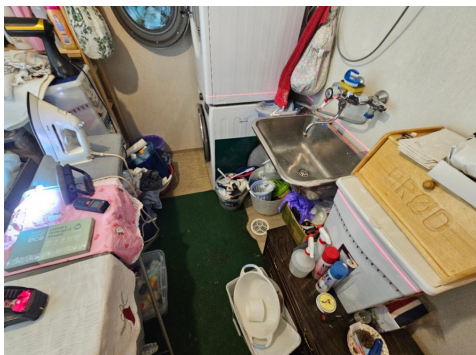
### ! TG 2 Overflater vegger og himling

- Det er avvik:

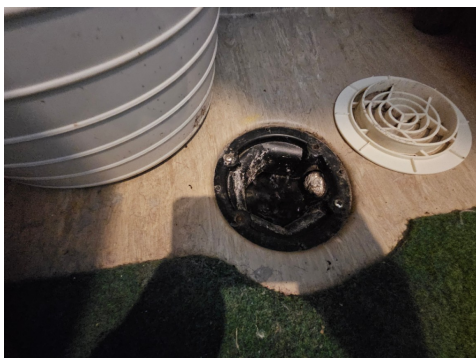
Sluk av plast. Synlig vinylbelegg klemte i slukring.
