# Tilstandsrapport

Enebolig

Høgmovegen 62 , 7340 OPPDAL

Befaringsdato: 04.02.2026

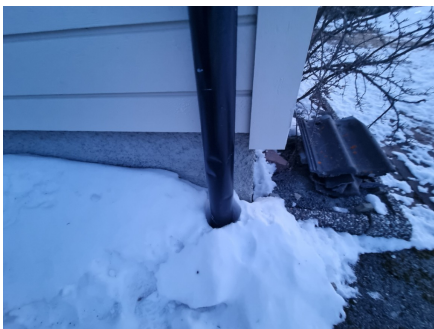
De registrerte bulkene på taknedløpene vurderes som kosmetiske og har ingen funksjonell betydning, men kan utbedres ved behov for estetisk forbedring.

Mindre bulker på taknedløp.

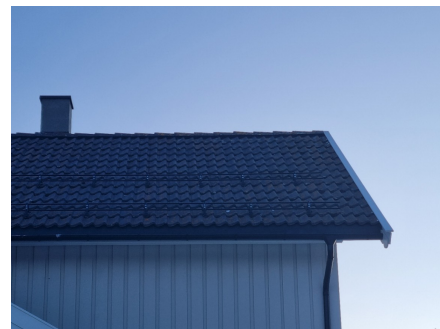
Sorte aluminiums/stål takrenner, nedløp og pipebeslag uten topphatt.

Det bør monteres topphatt på pipebeslaget for å hindre inntrenging av nedbør og redusere risikoen for fuktskader i pipen.

Der det mangler kontrollert avrenning fra taknedløp, bør det etableres rør som leder vannet minst 3 meter ut fra grunnmur for å unngå økt fuktbelastning og risiko for skader på grunnmuren.

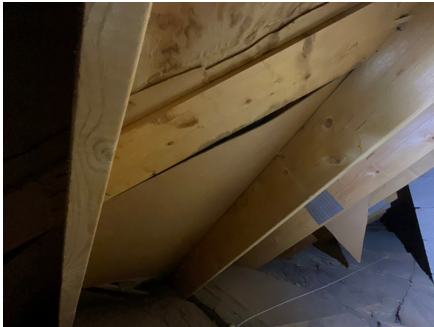
- Det er begrenset/dårlig ventilering av takkonstruksjonen.
- Det er fra loft/kryploft påvist indikasjoner på at det er punktering av dampsperre, som medfører svekket effekt av dampsperrfunksjonen.
- Det er påvist avvik rundt gjennomføringer i takflaten.
- Det er påvist fuktskjolder i undertak/takkonstruksjon.

Fuktskjolder i undertak.

Påviste fuktskjolder og ødelagte undertaksplater bør undersøkes nærmere, og nødvendige utbedringer bør gjennomføres for å hindre videre skadeutvikling.

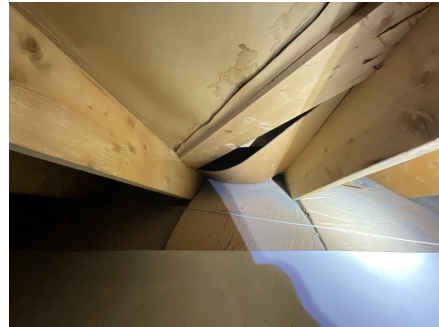
Ved inspeksjon på kaldloft ble det avdekket skader på enkelte undertaksplater som følge av fuktbelastning over tid.

Skadet undertak.

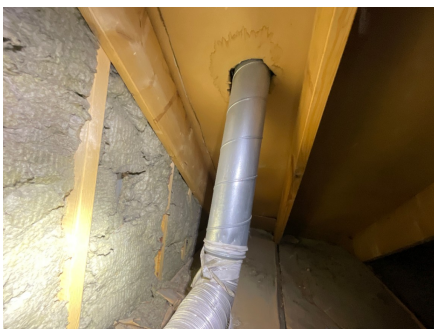
Manglende tetting mellom rør og undertak.

Det bør etableres mansjetter eller annen egnet tetting rundt gjennomføringer i undertaket for å hindre fuktinntrengning.

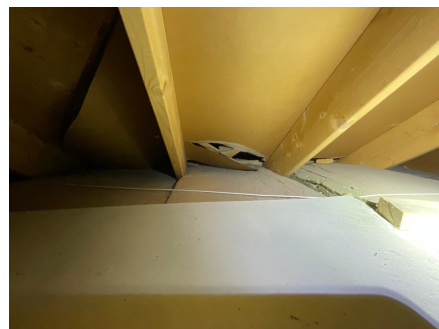
Ødelagt undertak

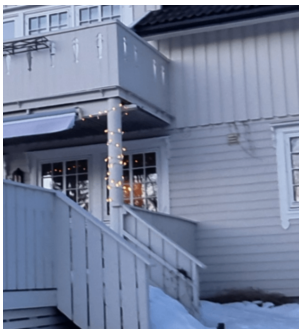
- Takrennen som samler opp vann fra avrenningsplatene er ikke tilkoblet tilfredsstillende nedløp. Dette medfører at vann fra takrenne går direkte til bakken på utsiden av rekkverket, noe som kan tilføre fuktighet til grunnen ved grunnmuren.

Takrennen som samler opp vann fra avrenningsplaten er ikke tilkoblet nedløpsrør

Det bør monteres nedløpsrør for å lede vannet bort fra grunnmuren og hagearealet, for å redusere risikoen for fuktbelastning mot grunnmur og omkringliggende konstruksjoner. Konsekvensen av manglende tiltak er økt risiko for fuktskader på fundamenter og nærliggende arealer, selv om vannmengden vurderes som begrenset.

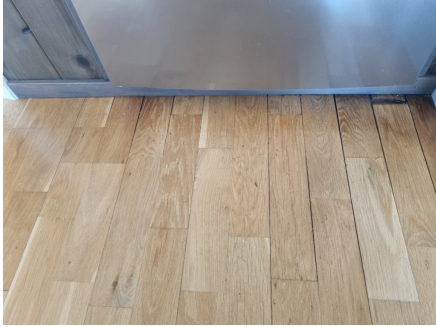
Det er påvist fuktskade på parkettgulvet ved kjøleskapet og kjøkkeninnredningen på kjøkkenet.

Fuktskaden på parkettgulvet er av eldre dato, og det ble ikke registrert fukt ved overflate- eller indikasjonssøk på parketten.

fuktskadet parkettgulv ved kjøleskap og kjøkkeninnredning på kjøkken.

Ved en fremtidig oppgradering av parkett anbefales det å åpne opp konstruksjonen for å kontrollere forholdene, for å unngå skjulte skader og sikre et sunt innemiljø.

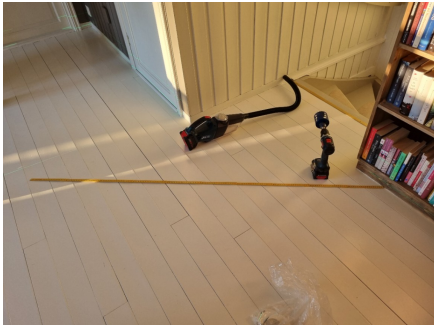
- Det er målt høydeforskjell på mellom 15-30 mm gjennom hele rommet. Tilstandsgrad 2 gis med bakgrunn i standardens krav til godkjente måleavvik.
- Målt høydeforskjell på mellom 10 - 20 mm innenfor en lengde på 2 meter. Tilstandsgrad 2 gis med bakgrunn i standardens krav til godkjente måleavvik.

Tomrestokkens plassering viser hvor det ble målt høydeforskjell i etasjeskille på ca. 15mm. innenfor 2 meter.

-Det bør vurderes utbedring av høydeforskjellene ved større oppussing, for å unngå problemer med innredning, montering av skap eller fremtidig gulv. Konsekvensen ved å ikke utbedre anses som liten, men forholdet bør overvåkes for å unngå eventuelle følgeskader.

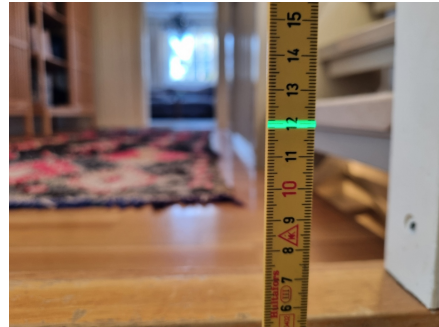
- Det er påvist at høydeforskjell fra topp slukrist til gulv/synlig topp membran ved dørterskel er mindre enn 25 mm.
- Det er påvist avvik i fallforhold til sluk i forhold til krav i forskrift på byggetidspunktet.

Topp membran dør

Manglende fall og stengte avrenningsveier kan medføre at vann ikke ledes til sluk ved lekkasje, noe som øker risikoen for fuktskader i omkringliggende konstruksjoner. Ved eventuell renovering bør det påses at våtrommet bygges med korrekt fall til sluk.

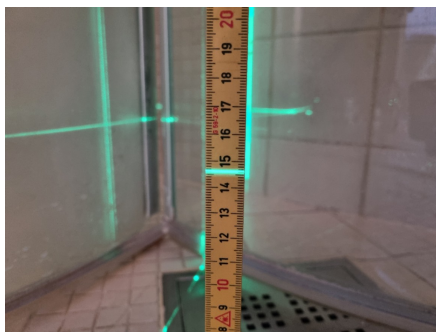
Topp sluk i dusj- 25mm høydeforskjell

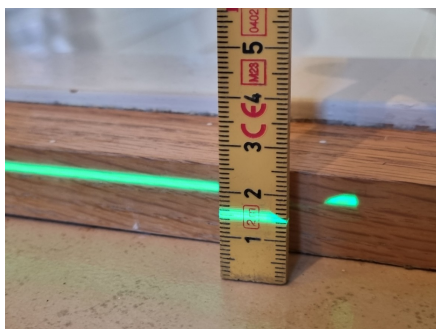
- Det er mulighet for at det kan forekomme vannlekkasje på våtrommet hvor vann ikke vil gå til sluk.
- Det er påvist avvik i fallforhold til sluk i forhold til krav i forskrift på byggetidspunktet.

Topp flis ved dør.

Ved eventuell renovering bør det påses at våtrommet bygges med korrekt fall til sluk.

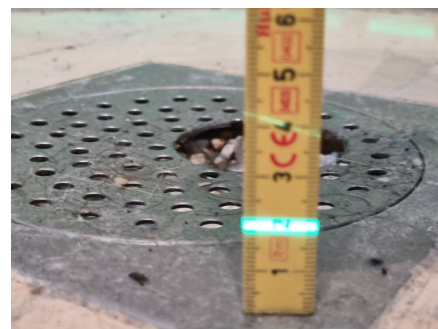
Topp sluk under badekar.

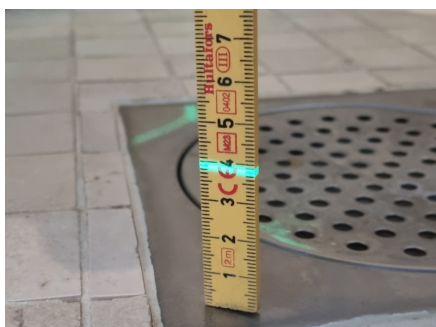
Topp sluk i dusj.

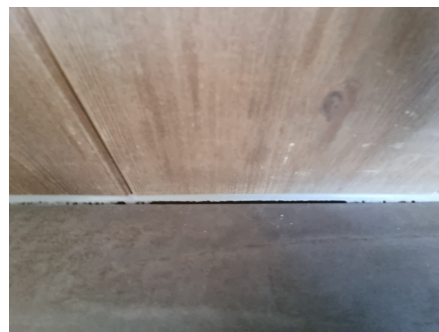
Utett fug mellom benkeplate og veggpanel.

- Utett fuge mellom benkeplate og veggpanel bør utbedres for å hindre at vann trenger inn i konstruksjonen, noe som kan medføre fuktskader over tid.

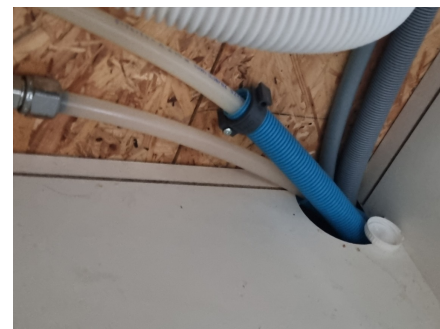
Det gjøres oppmerksom på risiko for vannlekkasje når vannrør ikke er koblet i tett vannskap.

Manglende tettemuffer mellom varerør og pexrør i servantskap på kjøkken.

Det bør monteres tettemuffer mellom varerør og PEX-rør i servantskapet på kjøkkenet for å hindre lekkasjevann i å trenge ut i omkringliggende konstruksjoner. Manglende tettemuffer øker risikoen for vannskader ved en eventuell lekkasje. Skulle det oppstå lekkasjer ved stamme for vannrør kan dette medføre skader på omkringliggende konstruksjoner.

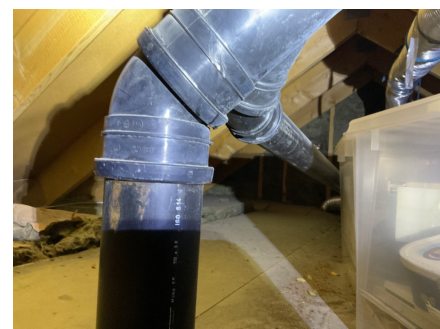
Lufteør på kaldloft mangler isolering.

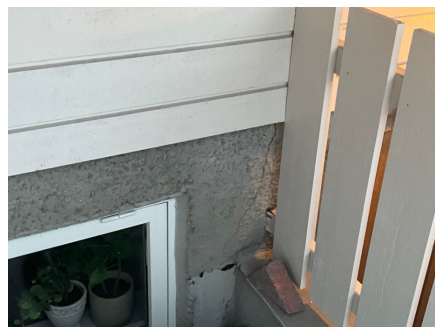
Sprekkdannelse registrert ved kjellernedgang.

- Ikke behov for umiddelbare tiltak, men sprekker bør overvåkes over tid og tiltak må vurderes ut fra hvordan dette utvikler seg.
