# Tilstandsrapport

Rekkehus

Lyngrabben 6 F, 1890 RAKKESTAD

Befaringsdato: 16.01.2025

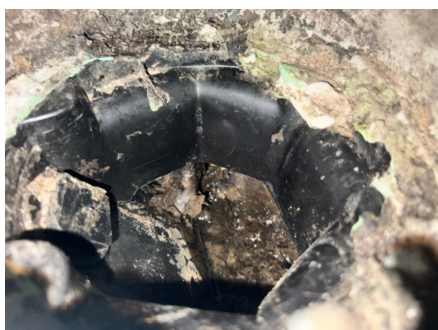
## Vurdering av avvik:

- Det er påvist mangelfull/feil utførelse rundt rørgjennomføringer e.l. som gir fare for fukt i konstruksjonen i våtsone.
- Det er rundt sluk påvist en ikke-fagmessig utførelse av membran/tettesjikt/klemring.
- Mer enn halvparten av forventet brukstid er passert på slukløsningen.

- Ikke påvist klemt membranløsning i sluket befaringsdagen. Jevnlig rensing av sluket er viktig. Feil i tetting rundt sluket er den største årsaken til lekkasjer fra bad. Det er derfor viktig at ikke vannet blir stående over vannlåsen i sluket. Det ble heller ikke påvist tilfredstillende tettesjikt rundt gjennomføringer i veggen.

- Løsningen/utførelsen rundt rørgjennomføringer gir fare for fukt inn i konstruksjoner.
- Sluket må sjekkes og rengjøres jevnlig.
- Overvåk tilstanden jevnlig. For å få tilstandsgrad 0 eller 1 må slukløsningen skiftes ut og sannsynligvis må også membransjiktet skiftes/utbedres. Det er imidlertid vanskelig å si noe om tidspunktet for når dette er nødvendig.
