Tilstandsrapport

Tomannsbolig

Tordivelveien 55, 3172 VEAR

Rapportdato: 07.11.2024

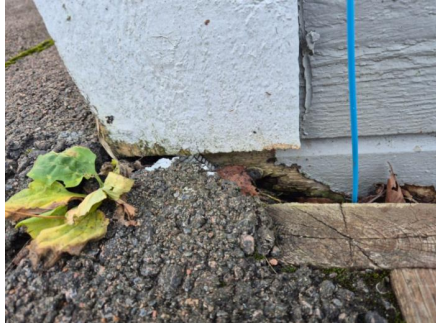
Noe råte i bunn av kledningsbord.

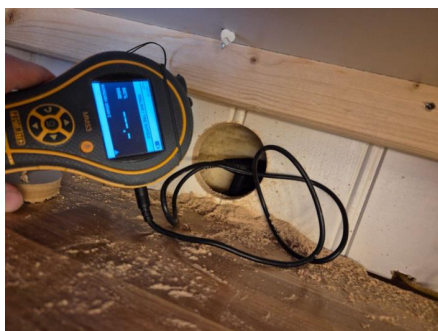
TG 0 Tilliggende konstruksjoner våtrom

Hulltaking er foretatt fra kjøkken uten å påvise unormale forhold.

Målt vektprosent under 6% som er tørt tre.

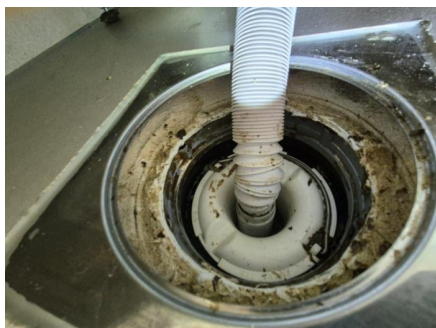
TG 0 Sluk, membran og tettesjikt

Det er plastsluk og smøremembran med dokumentert utførelse.
