# Tilstandsrapport

Enebolig

Tomtegata 22 , 3715 SKIEN

Befaringsdato: 15.04.2026

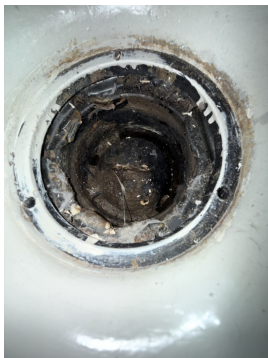
## 1. ETASJE > BAD/VASKEROM

Fall på gulv ble kontrollert med laser. Det ble registrert ca. 17 mm fall over en lengde på 2 meter fra dørterskel mot sluk. Det bemerkes at det var krav til 20 mm fall over denne lengden etter byggeforskrift gjeldende ved oppføringstidspunktet. Overflatene fremstår for øvrig i normalt god stand, uten at det ble avdekket vesentlige avvik med behov for tiltak.

Det anbefales å fremskaffe dokumentasjon som viser utførelse av membran og sluktilslutning. Dersom dokumentasjon ikke kan fremskaffes, anbefales nærmere kontroll av slukløsningen ved behov.
