# Tilstandsrapport

Boligbygg med flere boenheter

Fabrikkgata 18, 2004 LILLESTRØM

Befaringsdato: 06.06.2025

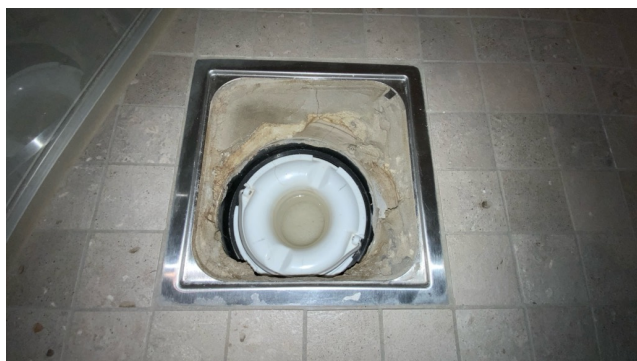
Det er plastsluk og smøremembran med dokumentert utførelse. Synlig mansjett med klemt funksjon.

Kontroll av sluk.

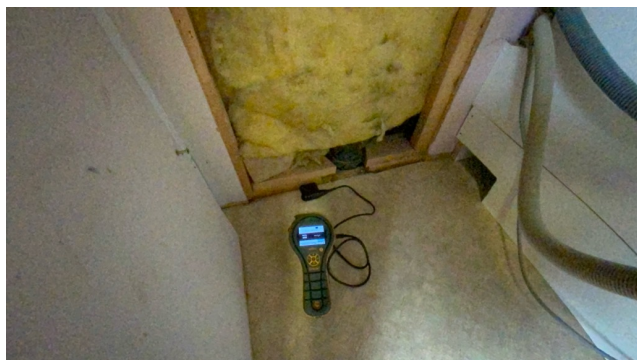
Fuktmålinger i svill via åpen luke er foretatt uten å påvise unormale forhold. Hulltaking er foretatt ved/i Kjøkken.

Utført fuktmåling.

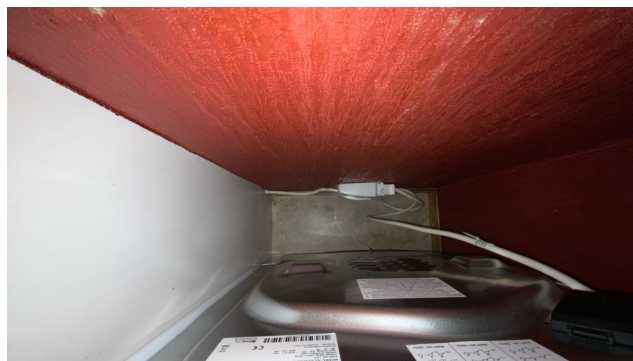
Kontroll bak ovn. Ingen tegn til fuktskader på befaringsdagen.

Kontroll bak kjøleskap. Ingen tegn til fuktskader på befaringsdagen.

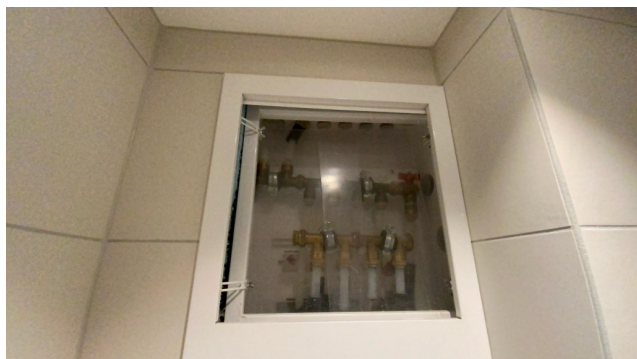
Besiktigelse av røropplegg.

- Rørkurser på rør-i-rør system bør merkes.
