Tilstandsrapport

📍 Elgfaret 20, 3790 HELLE

Befaringsdato: 11.03.2024

Oppdragsnr.: 15711-1616

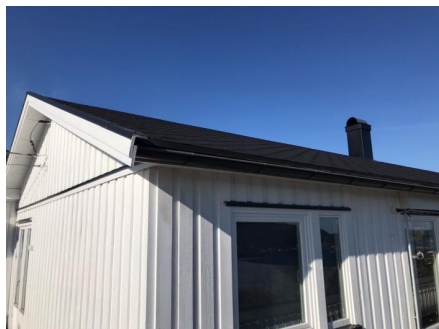
TG 1 Taktekking

Taket er tekket med asfalttakshingel.

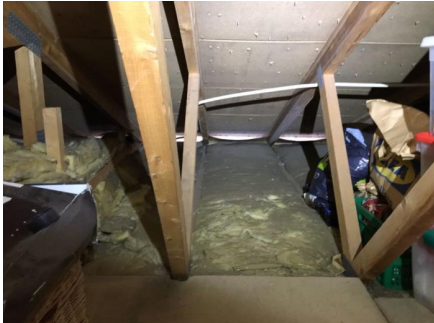
TG 1 Takkonstruksjon/Loft

Det er saltak i trekonstruksjon.

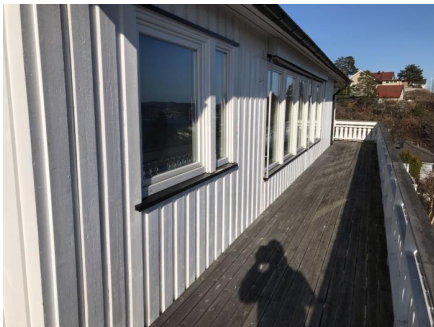
TG 1 Vinduer

Bygningen har nyere PVC vinduer med isolerglass.

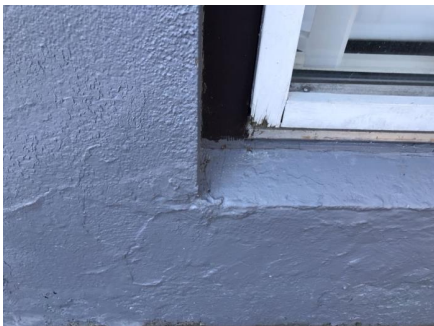
TG 2 Eldre vinduer.

Det er vinduer med isolerglass.

- Karmene i vinduer er slitte og det er sprekker i trevirket.

Eldre isolerglass har begrenset gjenværende levetid.

- Det må påregnes noe vedlikehold og at enkelte vinduer må skiftes ut.

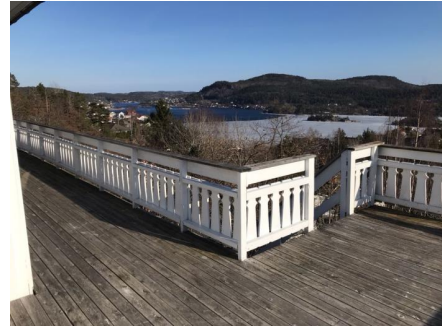
! TG 3 Terrasse over garasjen.

Det er lekkase ned i bod/garasje og begynnende råte.

Det er begynnende råte i himlingen i rommet under terrassen. Omfanget av lekkasjen(e), kan ikke avdekkes uten destruktive inngrep. Kostnadsestimatet er usikkert.

Kostnadsestimat: 50 000 - 100 000

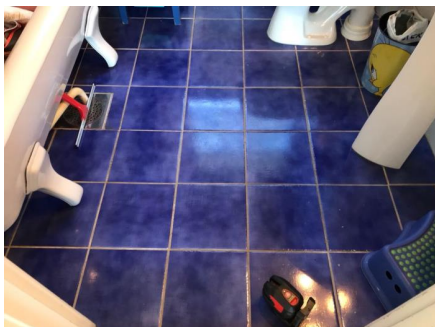
2. ETASJE > BAD

TG 2 Overflater vegger og himling

- Det er vindu/dør med ikke fuktbestandige materialer i våtsonen (ved vask, dusj, badekar, osv.), løsningen eller byggematerialet er uegnet

- Uegnete materialer må fuktbeskyttes/utskiftes.

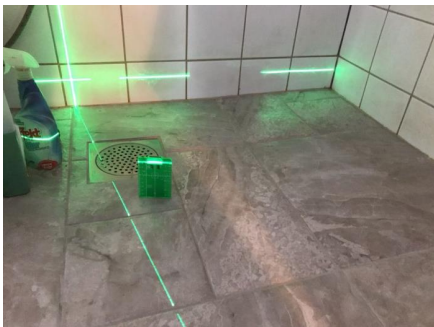
1. ETASJE > BAD/VASKEROM

! TG 2 Sluk, membran og tettesjikt

- Det bør vurderes om lokal utbedring er mulig.

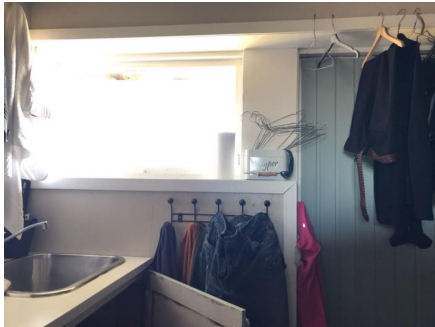
1. ETASJE > BAD/VASKEROM

! TG IU Tilliggende konstruksjoner våtrom

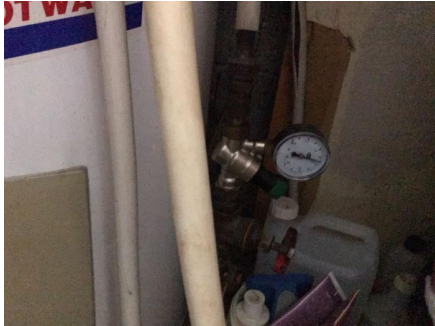
! TG 2 Avløpsrør

Det er avløpsrør av plast.

- Det er ikke behov for utbedringstiltak siden anlegget fungerer i dag, men ut ifra alder kan skader plutselig oppstå på eldre anlegg.

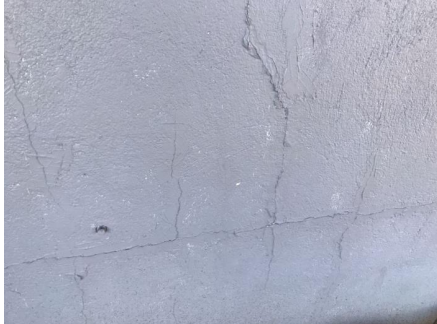
! TG 3 Forstøtningsmurer

Forstøtningsmurer er av lettklinkerblokker.

- Det er påvist større sprekker og/eller skjevheter i muren.

Kostnadsestimat: 10 000 - 50 000

- Forstøtningsmuren må rives og ny mur bygges.
