# Tilstandsrapport

📍 Litj-Grandevegen 6, 7690 MOSVIK

# gnr. 335, bnr. 35

Befaringsdato: 08.10.2025

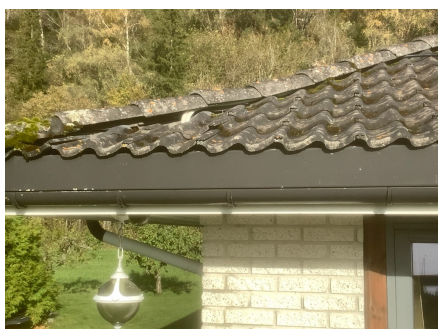
Registrert at taktekingen er mosegrodd, dette er uheldig med tanke på at mosen frakter fukt til underliggende konstruksjon samt forkorter levetiden på ytterteking.

Det er behov for fortløpende vedlikehold og utbedringer.

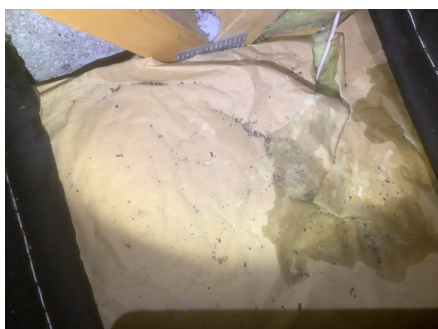
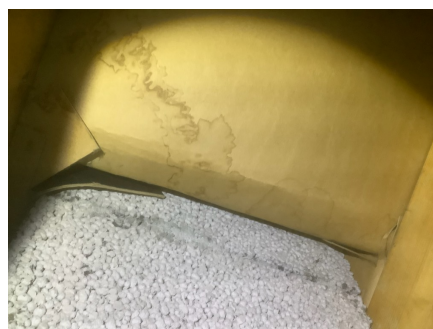
## Takkonstruksjon/Loft

Utett undertak ved pipa, noe fuktmerker i undertak rundt pipa.

Løpende observasjon av takkonstruksjon anbefales.

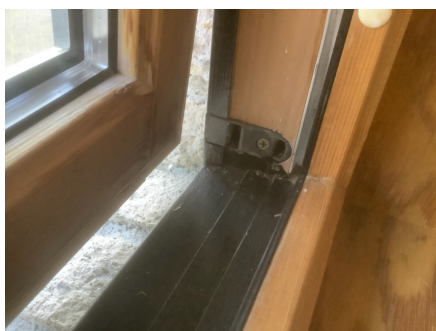
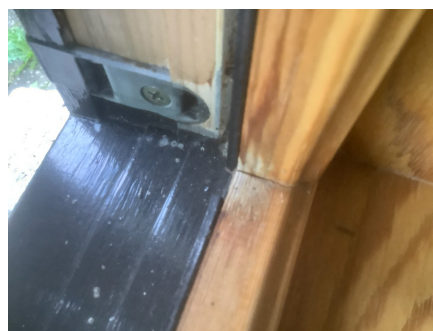
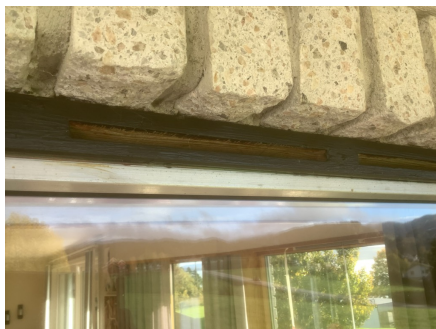
## Vinduer

Eldre vinduer og innsettsdetaljer øker faren for skjulte skader som følge vanninntrengning over tid i tilstøtende konstruksjoner.

Det er behov for fortløpende vedlikehold og utbedringer.

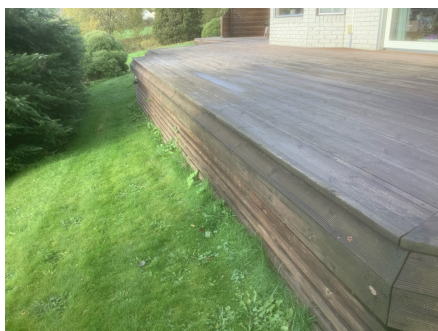
## TG 10 Dører

Etter dagens regelverk vil disse kunne få TG 2 eller 3, uten at det nødvendigvis er et krav om at avviket lukkes.

Etablere rekkverk, dette med tanke på sikkerhet.

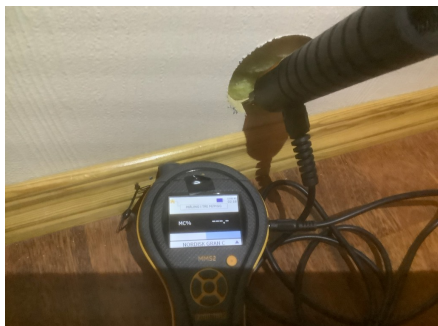
- Manglende oppgradering av våtrommet medfører høy risiko for at konstruksjonene ikke vil tåle vanlig bruk av vann eller lekkasjer. Dette kan føre til fuktskader på tilstøtende konstruksjoner.
- Våtrommet må totalrenoveres. Alle forhold med tettesjikt, våtsone, sluk m.m. må dokumenteres.

Ved fuktmålinger inne i veggkonstruksjonen ble det ikke registrert negative fuktindikasjoner noe som indikerer på tørt trevirke.

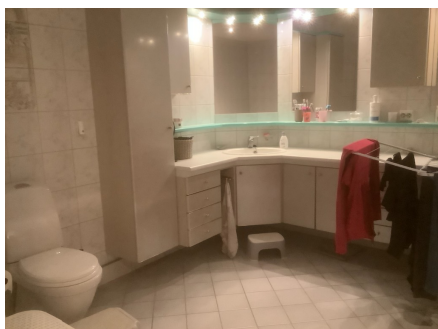
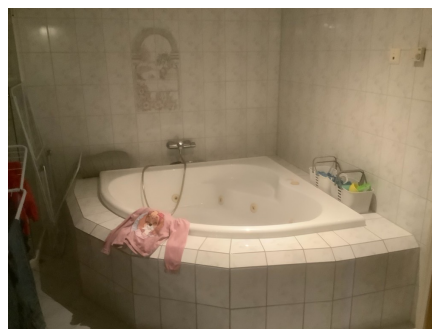
- Våtrommet må totalrenoveres. Alle forhold med tettesjikt, våtsone, sluk m.m. må dokumenteres.
- Manglende oppgradering av våtrommet medfører høy risiko for at konstruksjonene ikke vil tåle vanlig bruk av vann eller lekkasjer. Dette kan føre til fuktskader på tilstøtende konstruksjoner.

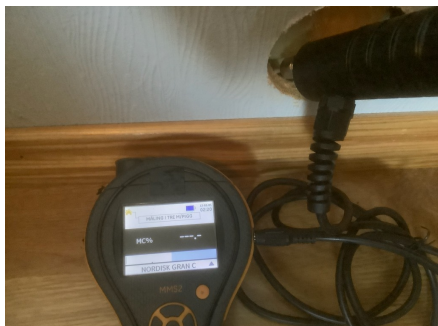
Hulltaking er foretatt i vegg fra soverom, uten å påvise unormale forhold.  
Ved fuktmålinger inne i veggkonstruksjonen ble det ikke registrert negative fuktindikasjoner noe som indikerer på tørt trevirke.

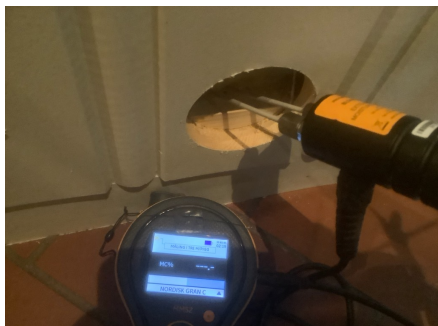
- Våtrommet må totalrenoveres. Alle forhold med tettesjikt, våtsone, sluk m.m. må dokumenteres.
- Manglende oppgradering av våtrommet medfører høy risiko for at konstruksjonene ikke vil tåle vanlig bruk av vann eller lekkasjer. Dette kan føre til fuktskader på tilstøtende konstruksjoner.

Ved fuktmålinger inne i veggkonstruksjonen ble det ikke registrert negative fuktindikasjoner noe som indikerer på tørt trevirke.

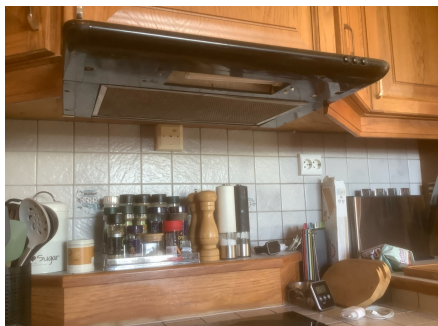
Det er ikke behov for utbedringstiltak siden vifta fungerte på befaringsdagen, men ut ifra alder kan skader plutselig oppstå på eldre avtrekksvifte.  
Anbefaler utføre jevnlig renhold av filter.

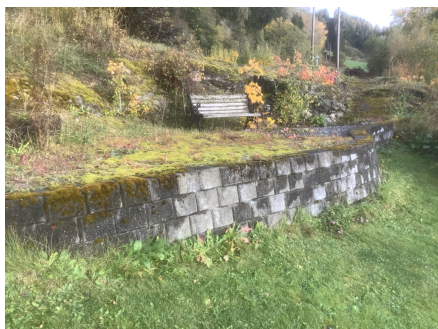
Nivåforskjell på mer enn 0,5 meter der det er hardt underlag må sikres med rekkverk, gjerde, tett vegetasjon eller liknende slik at fallskader forebygges.
