Tilstandsrapport

Fritidsbolig

Sjøgløttveien 7, 1954 SETSKOG

Befaringsdato: 11.03.2026

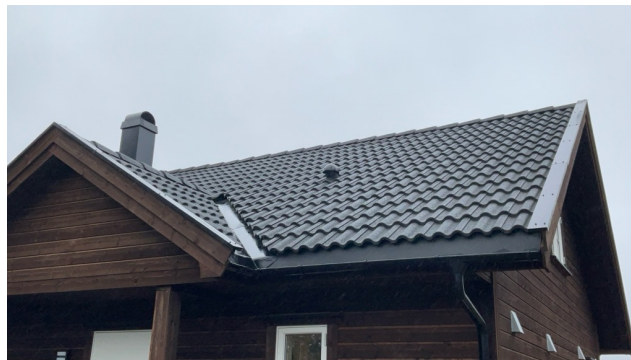
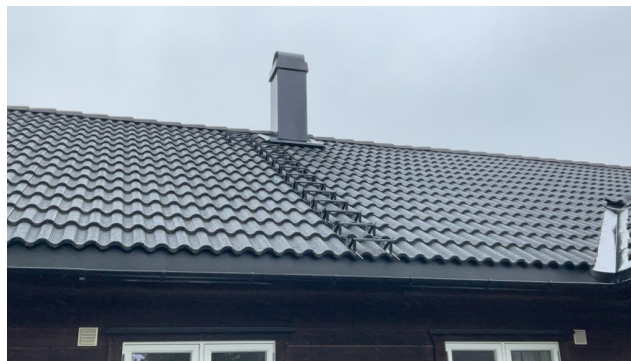
TG 3 Nedløp og beslag

- Det mangler snøfangere på hele eller deler av taket, noe som var krav på byggemeldingstidspunktet.

Det mangler snøfangere på taket.

Manglende snøfangere innebærer økt risiko for at snø og is kan rase ned fra taket og forårsake skader.

- Det må monteres snøfangere for å oppfylle byggeårets krav.

Snøfangere må monteres for å redusere risikoen for snøras, som kan medføre fare for personskade eller skade på eiendom.

Kostnadsestimat: 20 000 - 100 000

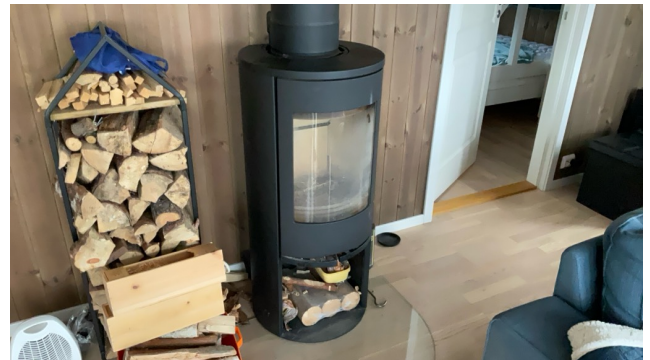
! TG 1 Pipe og ildsted

Det er isolert stålpipes tilkoblet peisovn i stue.
Pipe og ildsted ble ikke funksjonstestet.
For vurdering av tilstand på pipe og ildsted bør dette undersøkes av lokal brann-/feiermester.

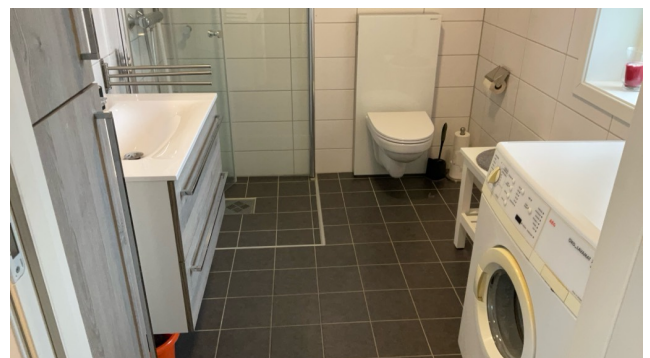
Aktuell byggeforskrift er teknisk forskrift 2017. Dokumentasjon: Ferdigattest.
Baderommet har standard fra byggeåret.

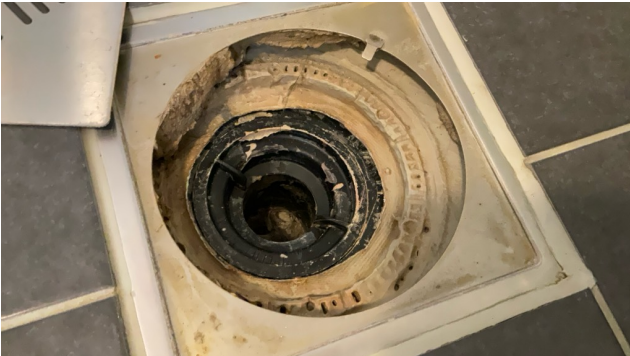
TG 1 Sluk, membran og tettesjikt

Det er plastsluk og smøremembran med dokumentert utførelse. Fra byggeåret.

Det er synlig slukmansjett/membran under klemringen i sluket.

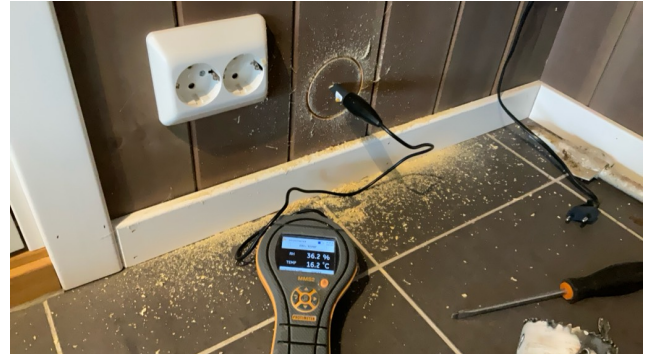
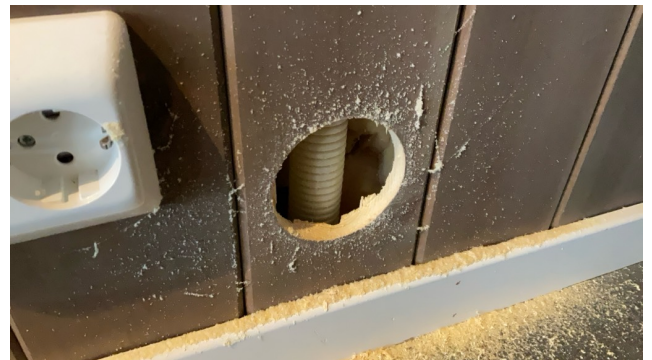
TG 0 Tilliggende konstruksjoner våtrom

Hulltaking er foretatt uten å påvise unormale forhold.

Hulltaking ble foretatt i vegg fra entre mot baderommet.

Det ble målt relativ luftfuktighet i vegg, det ble målt med stikkelektroder i treverk og det ble gjort visuell inspeksjon.

Det ble ved målinger og visuell inspeksjon ikke påvist tegn på fuktskader.

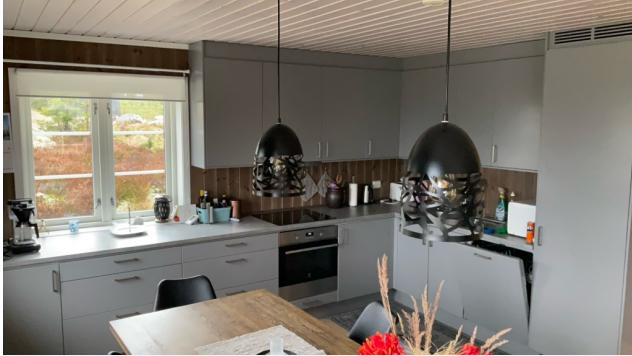
TG 3 Overflater og innredning

Systemet for lekkasjevarsling og vannstopp er defekt og må utbedres eller skiftes ut.

Systemet for lekkasjevarsling og vannstopp må utbedres eller skiftes ut for å sikre at vannlekkasjer oppdages og stoppes i tide. Manglende funksjon kan føre til omfattende vannskader og økte utbedringskostnader.

Kostnadsestimat: Under 20 000

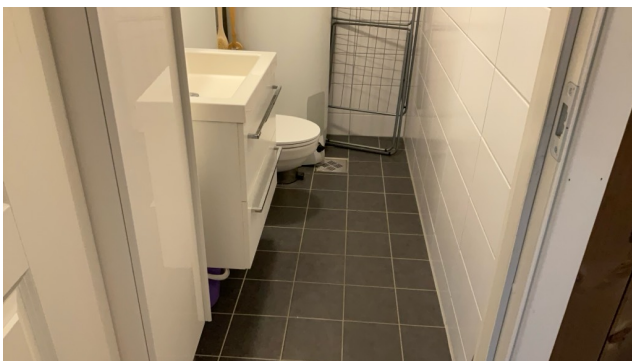
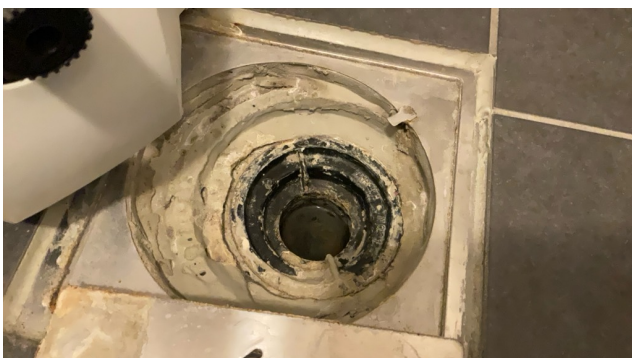
! TG 1 Overflater og konstruksjon

Toalettrom består av: Veggmontert toalett, servantskap, veggskap og varmtvannstank.

Det er sluk i gulvet og synlig smøremembran og slukmansjett under klemringen i sluket.

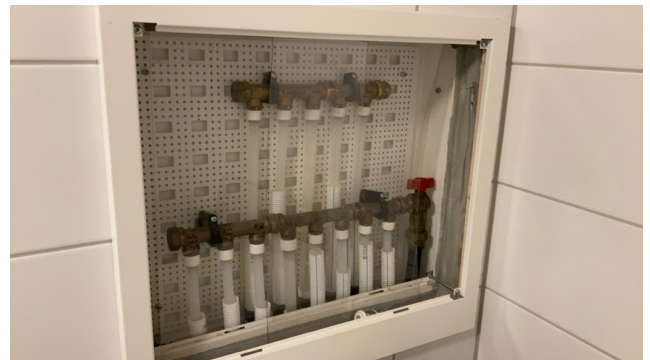
! TG 1 Vannledninger

Innvendige vannledninger er av plast (rør i rør). Fra byggeåret. Det er besiktiget i rørskap.

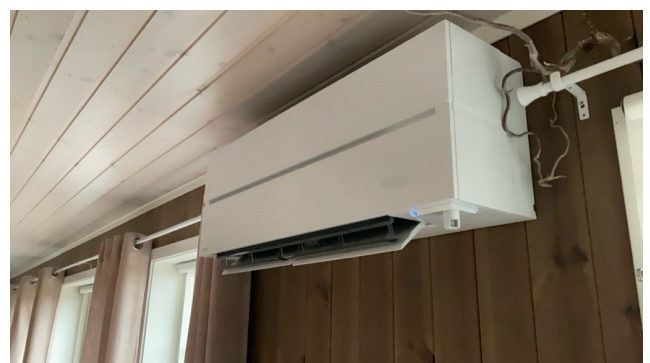
! TG 1 Varmesentral

Det er installert luft til luft varmepumpe ved kjøkkenet.

Varmepumpen har produksjonsår 2019.
