Tilstandsrapport

📍 Sørumsandveien 93, 1920 SØRUMSAND

gnr. 246, bnr. 9, snr. 14

Rapportdato: 03.04.2025

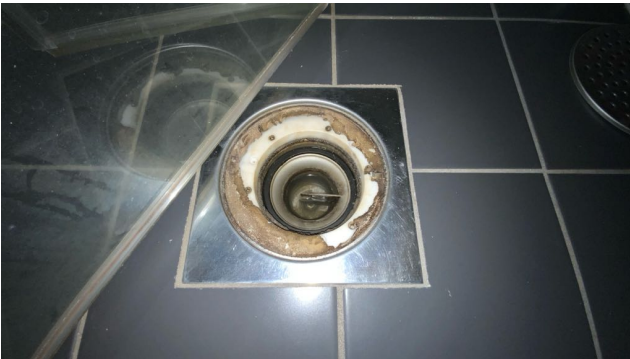
! TG 2 Sluk, membran og tettesjikt

Det er nyere stålsluk og smøremembran med ukjent utførelse.

Ingen dokumentasjon foreligger. Ukjent type membran.

Dokumentasjon bør innhentes.

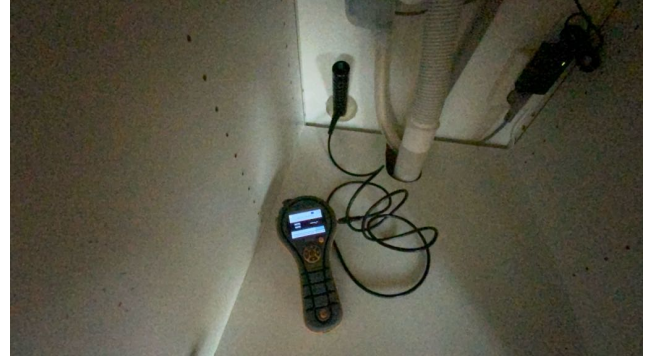
Hulltaking er foretatt uten å påvise unormale forhold. Hulltaking er foretatt ved/i Kjøkken .

Utført hulltaking.
