# Tilstandsrapport

Leilighet 1- (H0101)

Sandnesveien 8 (1), 6570 SMØLA

Befaringsdato: 22.05.2024

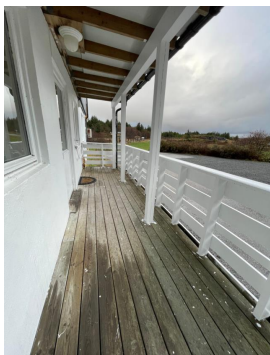
Det er noe værslett terrassegulv.

Det anbefales å vedlikeholde terrassen.

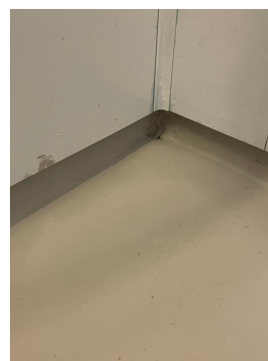
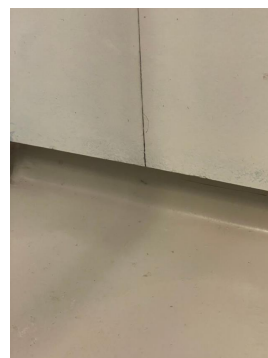
### ! TG 2 Overflater vegger og himling

- Overflaten har fuktskade

Det er påvist noe svelling i plateskjøtene og i nedkant av våtromsplater.

- Overflater må utbedres eller skiftes.

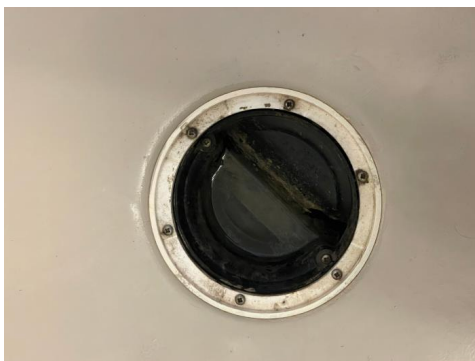
### ! TG 2 Sluk, membran og tettesjikt

Badet har plastsluk med våtromsbelegg klemt i sluk.

- Vurdering basert på alder. Tilstandsgrad 2 gis med bakgrunn i at mer enn halvparten av forventet brukstid for membran/tettesjikt er passert. Det er nå ingen symptomer på funksjonssvekkelse, men vær oppmerksom på at dette er en risikokonstruksjon.

- Overvåk tilstanden jevnlig. For å få tilstandsgrad 0 eller 1 må tettesjiktet skiftes ut, men tidspunktet for når dette er nødvendig er vanskelig å si noe om.
