# Tilstandsrapport

Leilighet

Blåkklokkeveien 13, 1781 HALDEN

Befaringsdato: 24.04.2025

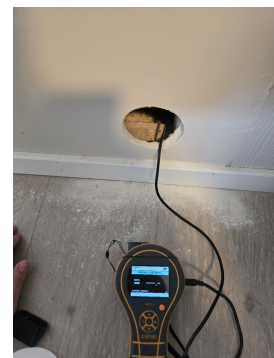
Hulltaking er foretatt uten å påvise unormale forhold. Hulltaking er foretatt på kjøkkenet.  
Ingen utslag på skadelig fukt i bunnsvill.
