# Tilstandsrapport

Enebolig

Garnesmarka 12, 5264 GARNES

Befaringsdato: 10.12.2025

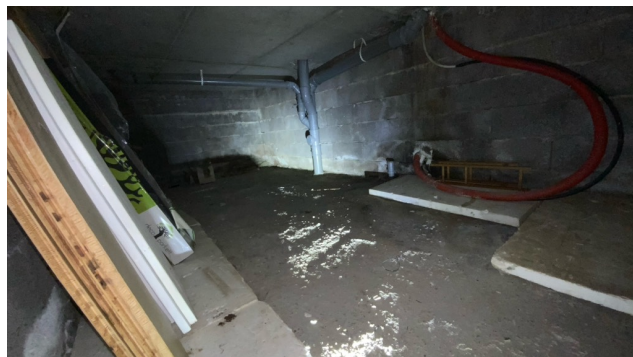
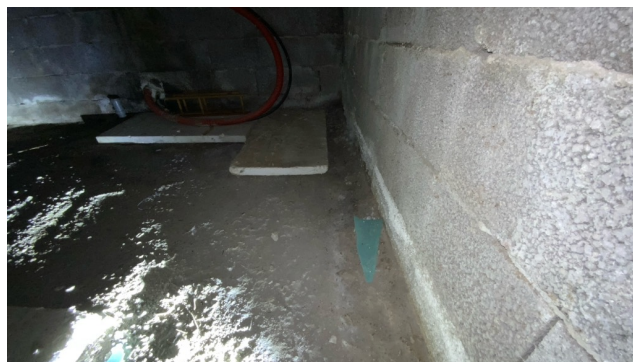
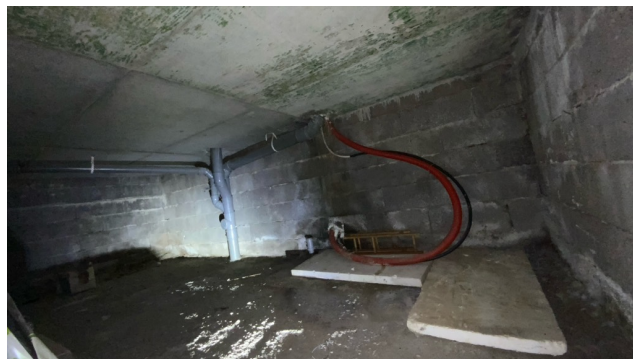
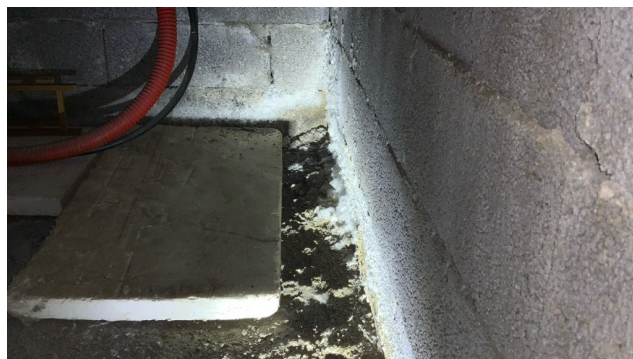
Utføre yttervegger mot grunnmur er en risiko konstruksjon. I krypkjeller og utvendig bod er betong- og murkonstruksjonene synlige. Her var det en god del fukt og saltutslag.

Det er ikke ventiler i krypkjeller.  
Det er ikke montert fuktsperre mot grunn.  
Det er saltutslag of fukt på gulv og vegger.

- Bedre ventilering må etableres.

Ventiler og fuktsperre på grunn bør monteres.  
Krypkjeller er en kjent risikokonstruksjon. Det må foretas regelmessige kontroller av krypkjeller.

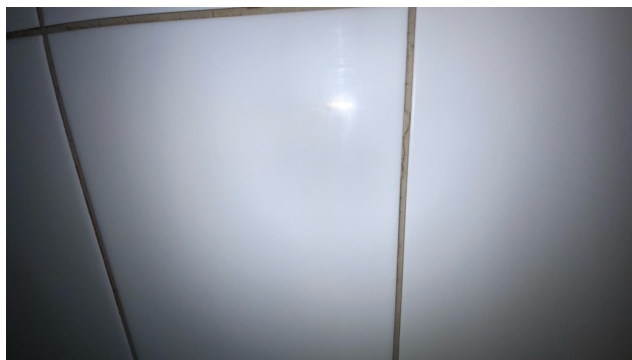
- Det er påvist at flisfuger har riss/sprekker.

Det er risser i fuger mellom fliser i dusjkrok. Det kan være fuktskader i vegg bak flisene.

- Slike riss/sprekker kan indikere bakenforliggende fuktskader, og konstruksjonen bør observeres jevnlig for å vurdere utvikling.

Det nærmer seg tid for oppussing av bad. Vegger i dusjkrok må holdes under oppsikt for eventuelle endringer.

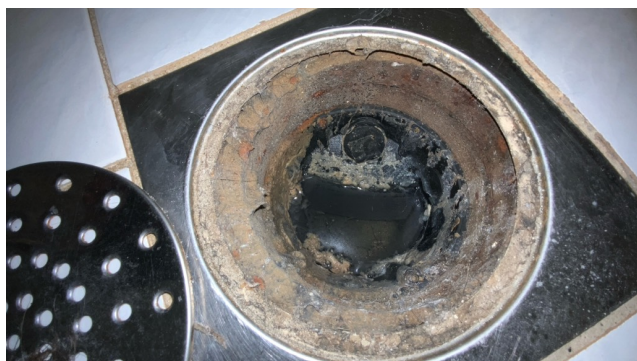
- Overvåk tilstanden jevnlig. For å få tilstandsgrad 0 eller 1 må slukløsningen skiftes ut og sannsynligvis må også membransjiktet skiftes/utbedres. Det er imidlertid vanskelig å si noe om tidspunktet for når dette er nødvendig.
- Eldre sluk av plast er ofte utsatt for lekkasjer og særlig i overganger. Eventuelle lekkasjer kan medføre fuktskader på tilliggende konstruksjoner.
- Det er viktig å merke seg at levetiden til en membran varierer basert på kvalitet, installasjon og bruk. Eldre membraner kan bli sprø og sprekke opp, noe som fører til at de mister sin vanntettende funksjon. Dette kan resultere i vannlekkasjer gjennom vegger og gulv og fuktskader.

Det nærmer seg tid for oppussing av badet.
