# Tilstandsrapport

Boligbygg med flere boenheter

Holbergs gate 35, 4306 SANDNES

Befaringsdato: 10.11.2025

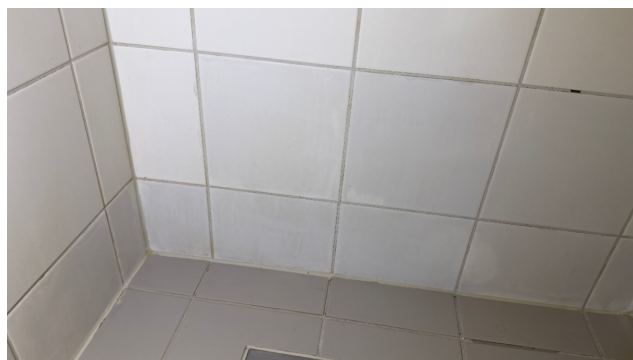
Variable fuktverdier i nedre del av vegg i dusj, noe mindre riss i fuger, ingen registrert "bom".

Dette er trolig fukt mellom flis og membran, og er påregnelig normalt når dusj er i daglig bruk.

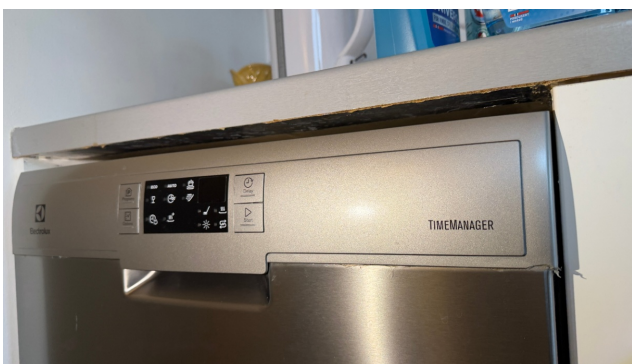
Begynnende svelling i undersiden av benkeplaten ved oppvaskmaskin og vaskekum, ingen registrert fukt ved overflatemåling. Enkelte fronter behøver mindre justering.

- Dersom avvik ikke utbedres er det fare for videre skadeutvikling.

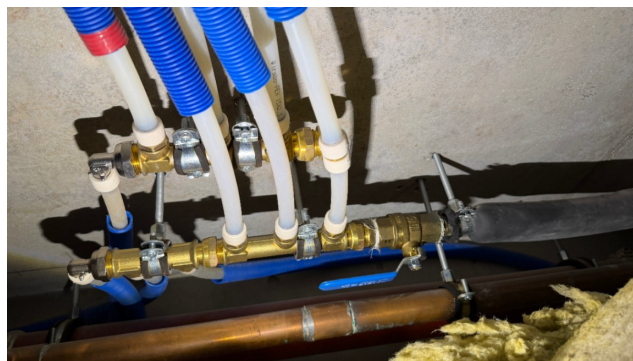
Ved eventuell lekkasje vil himling/omliggende konstruksjon påføres skade.
