# Glimmervegen 30 A 4347 Lye

## Tilstandsrapport Eierskifte

Boligtype: Leilighet

Byggeår: 2006

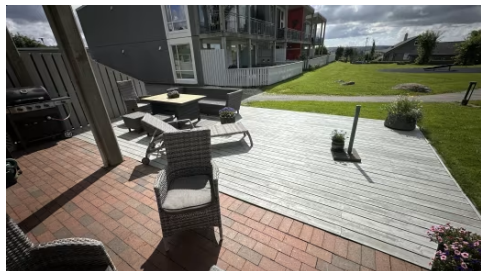
### 6.1 Balkong, terrasse, platting

| Platting av belegningstein, stdvis noe retningsavvik, ingen umiddelbar behov for tiltak.<br>Terrasse platting på mark, normal slitasje og tørkesprekker i overflate.<br>Påregnelig med noe nedbrytning/ujevnheter i treverk/konstruksjoner (søyler, bjelker og reisverk) som står i og nære terrenget. | |

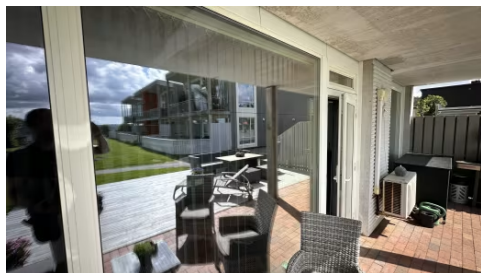
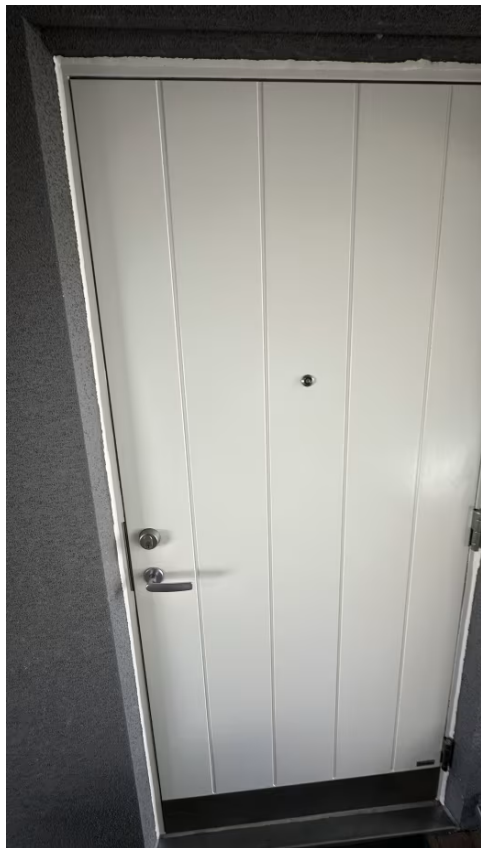
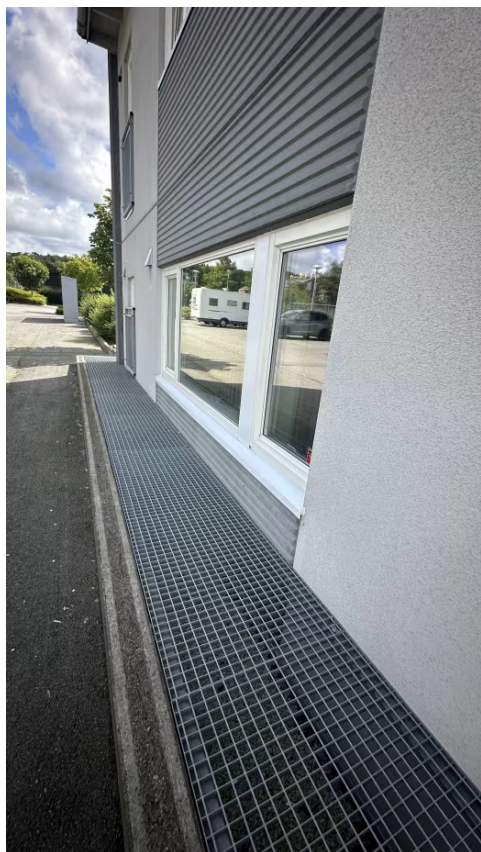
### 6.2 Vinduer og dører

-Stedvis riss/krakelering i overgang yttervegg/vindu, ingen registrert fukt.

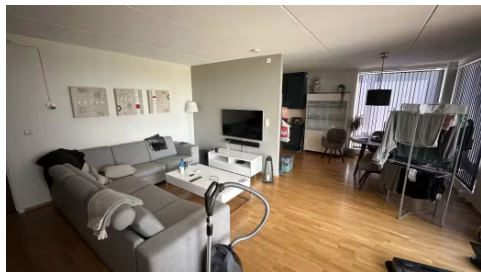
## 6.3 Etasjeskille og gulv på grunn

| <p>Mindre ujevnheter i gulv er påregnelig normalt i stedstøpte gulv på grunn og enkelte riss/sprekker skyldes normalt noe bevegelse og svinnriss i betongen.</p> <p>-Stedvis noe brukslitasje(vannmerker/misfarging/bruksmerker) i gulv overflater i leilighet, ingen umiddelbar behov for tiltak.</p> <p>-Gulvlister gliper enkel steder fra toppdekke, dette skyldes krymp/svinn i betong ved oppføring.</p> <p>Enkel nivellering</p> <p>Ved enkel og vilkårlig nivellering registreres det høydeforskjell på mellom 0-10 mm avvik på total planhet i bolig.</p> <p>Det ble på befaringsdagen ikke avdekket unormal avvik, selv om disse må påregnes justert før en eventuelt monterer nytt toppdekke.</p> | |

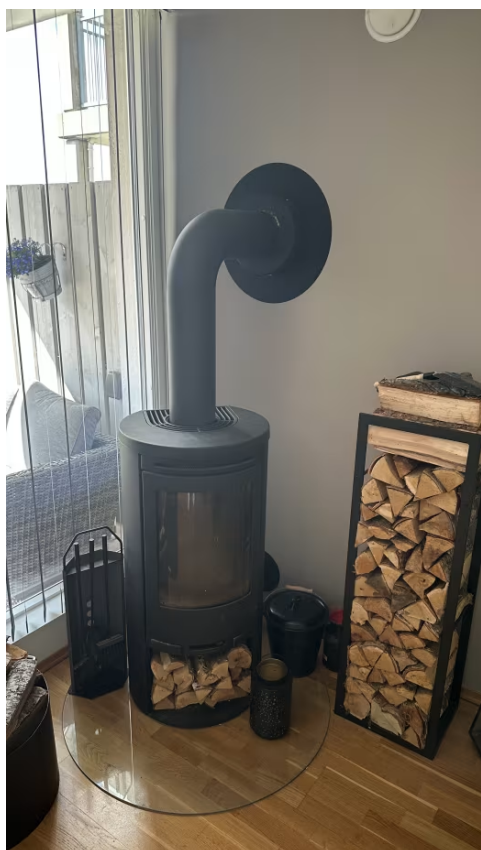
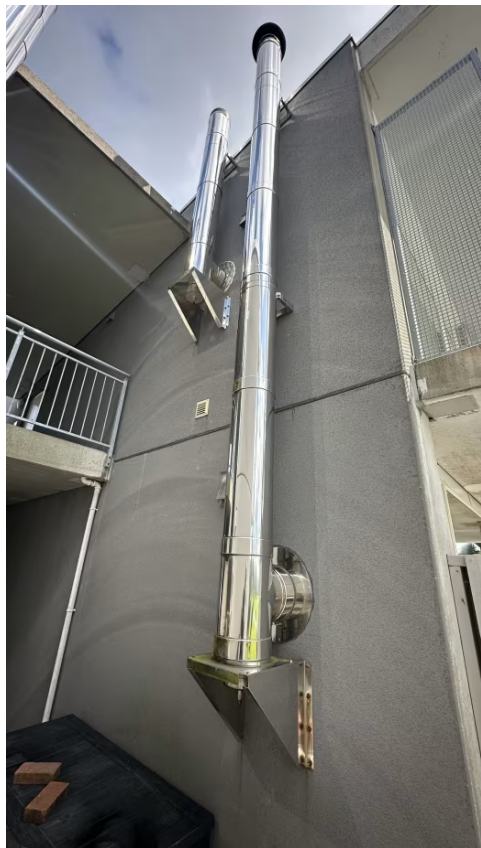
## 6.4 Ildsted/Skorstein

| <p>Leilighet er tilknyttet utvendig stålpipe.</p> <p>Merknad:</p> <p>-Sprekk i brannplate i ildsted.</p> | |

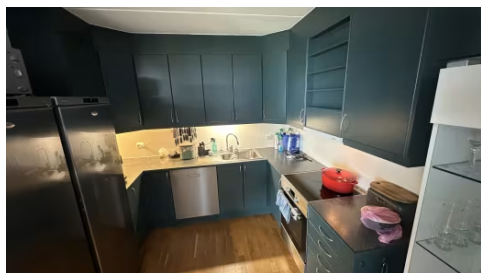
## 6.5 Kjøkken

Kjøkkeninnredning med slette fronter og laminert benkeplate. (Fronter oppmalt i senere tid.)  
Innredning fremstår i god stand iht. alder, stedvis noe bruksmerker i overflater.

-Ujevn skjøt av benkeplate, ingen registrert fukt ved overflatemåling.

Anbefaler montering av komfyrvakt og waterguard.

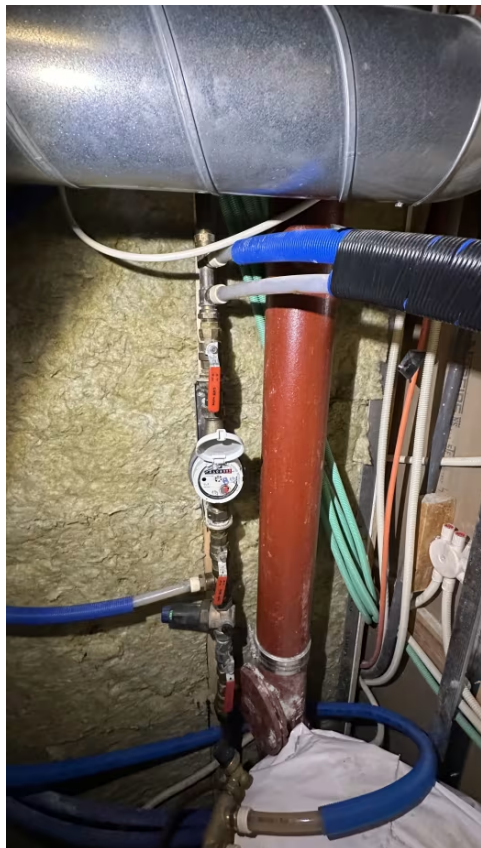
## 6.7 Avløpsrør

Bygningens avløpsrør antatt fra byggeåret, ingen spesielle avvik registrert på synlig opplegg.  
Merknad:

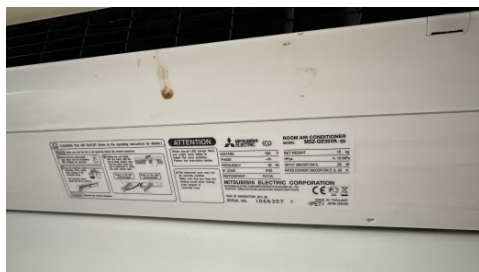
## 6.10 Varmesentral

| Oppsummering av varmesentral | TG-2 |
|---|---|
| <p>Varmepumpe luft til luft, (produksjonsår 2011), ingen spesielle merknader registrert eller opplyst.<br/>-Korrodering i innfestnings brikett og utedel.<br/>Forventet levetid på en varmpumpe er ca 12 - 15 år. Med bakgrunn i alder vil det være risiko for feil på anlegget, eller at anlegget ikke fungerer optimalt, og som krever utbedring/utskifting.</p> <p><b>Anbefalte tiltak / ytterligere undersøkelser anbefales</b></p> <p>Jevnlig service og vedlikehold.</p> | |

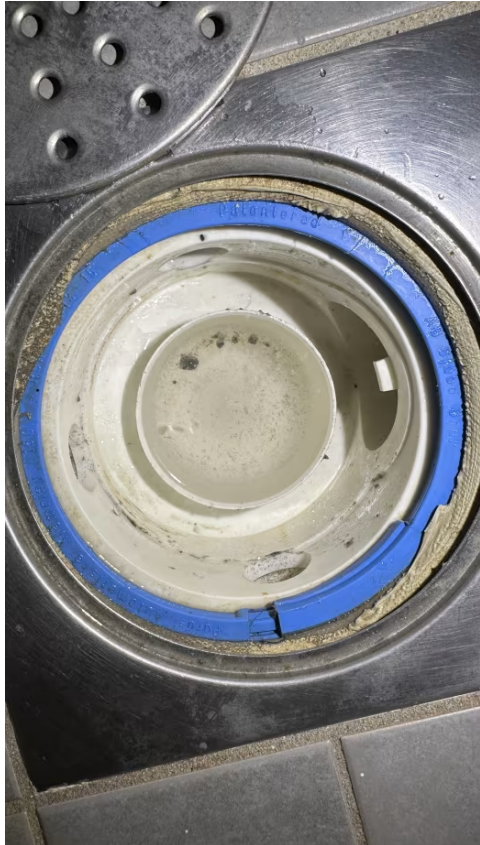
-Gulvet i baderommet har fall mot sluk, men fallet er mindre enn det som kreves i forskriften som gjaldt på tidspunktet for bygging, samt oppbrett i dør er mindre en 15 mm. Selv om forskriftskravet ikke er oppfylt, er det ingen tegn til funksjonssvikt som følge av dette avviket.

På bakgrunn av dette settes tilstandsgrad 2, som indikerer et avvik fra forskriftskravene uten at dette gir umiddelbar funksjons- eller sikkerhetsrisiko.
