# Tilstandsrapport

Kombinert bolig- og forretningsbygning

Krag's gate 23, 4950 RISØR

Befaringsdato: 13.05.2025

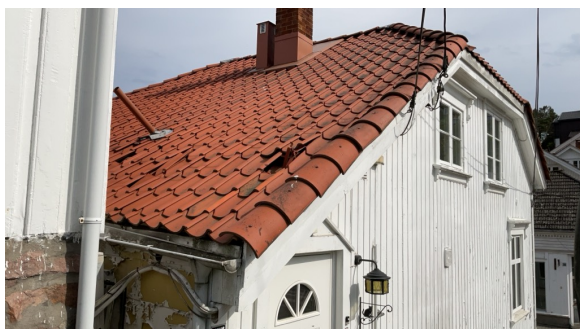
- Det er påvist skader eller avvik på selve taktekkingen.

- Taktekkingen må skiftes eller utbedres.

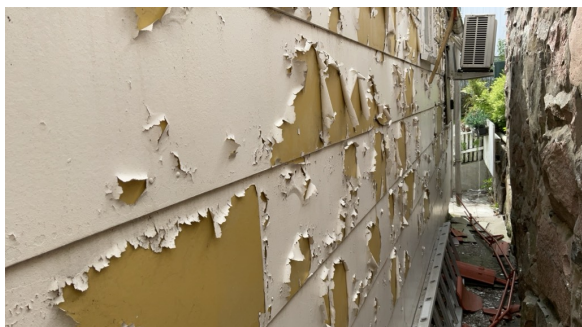
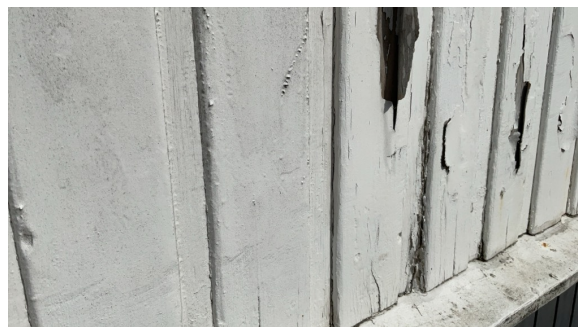
## TG 2 Veggkonstruksjon

- Det er påvist spredte råteskader i bordkledningen.

Deler av kledningen er malingsslitt og har tørkesprekker. Tilstanden inne i veggene kan ikke kontrolleres uten destruktive inngrep.

- Råteskader i bordkledningen kan fortsette å utvikle seg både i tilleggende bordkledning og til bakenforliggende veggkonstruksjon, dersom en ikke foretar tiltak.

Kledningen har behov for vedlikehold og enkelte bord eller deler av kledningen bør skiftes.

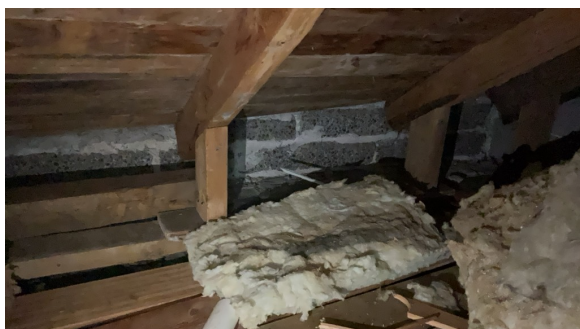
## TG 2 Takkonstruksjon/Loft

Det ble foretatt stikktagninger med kniv og søkt etter fukt i området nær luken til loftet og bak knevegger, uten at noe negativt ble registrert. Det er funnet spor etter treskadeinsekter, antatt blåbukk. Dette er en bille som lever av laget som er mellom barken og veden. Blåbukk skader ikke takkonstruksjonens bæreevne. Det tas forbehold om at det kan finnes spor etter andre treskadeinsekter, for eksempel husbukk, i andre deler av konstruksjonen.

Grunnet utilstrekkelig tilkomst er takkonstruksjonen kun kontrollert ved luker. Dette innebærer at det kan være avvik i konstruksjonen som ikke ble oppdaget ved befaringen. Det anbefales ytterligere undersøkelser, da alder tilsier at det er økt sannsynlighet for avvik/skader i taket/undertaket.

Skjevheter er påregnelig utfra alder og konstruksjonsmetode. Det vil ikke være økonomisk rasjonelt å rette på takkonstruksjonen som et enkeltstående tiltak.

Det er begrenset lufting av takkonstruksjonen. Det er ikke uten videre anbefalt å øke luftingen på eldre hus, uten dampsperre. Ved å øke luftingen, senker man temperaturen på loftet. Dermed senker man duggpunktet, som igjen fører til økt risiko for kondens.

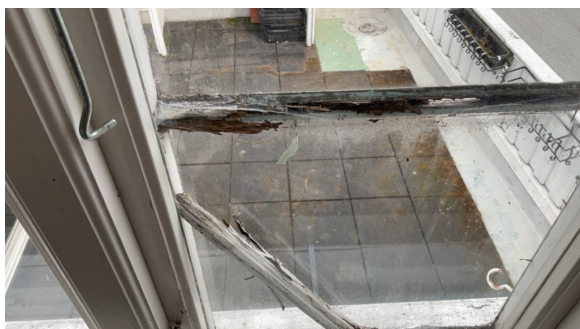
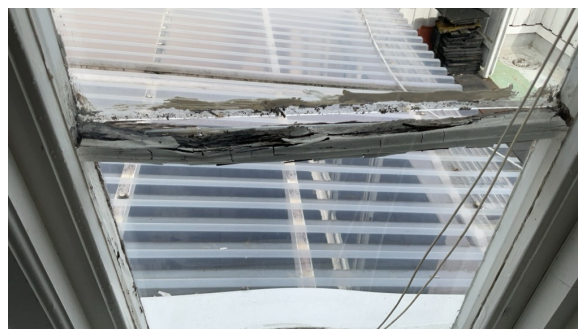
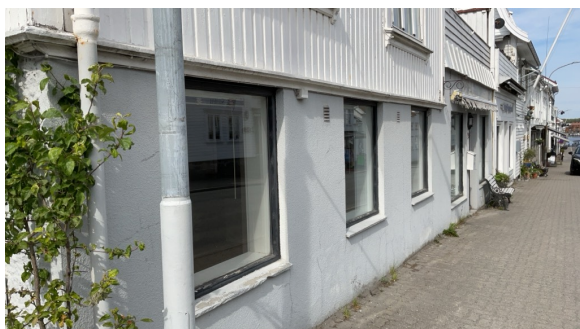
## TG 3 Vinduer

- Det er påvist vinduer med fukt/råteskader.

- Vinduer med råteskader må erstattes med nye.

På eldre vinduer må det påregnes vedlikehold, samt at må skiftes.

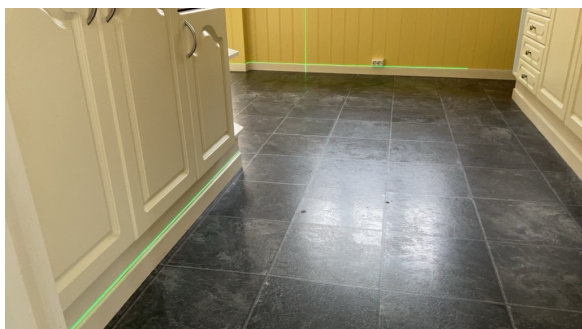
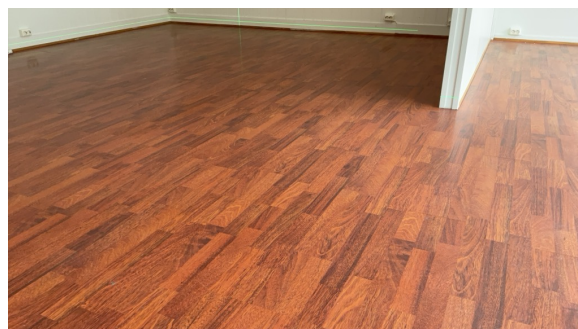
## TG 2 Etasjeskille/gulv mot grunn

- Det er målt høydeforskjell på mellom 15-30 mm gjennom hele rommet. Tilstandsgrad 2 gis med bakgrunn i standardens krav til godkjente måleavvik.

- For å få tilstandsgrad 0 eller 1 må høydeforskjeller rettes opp. Det vil imidlertid sjelden være økonomisk rasjonelt som et enkeltstående tiltak i en bolig som dette. Dersom boligen en gang skal renoveres, kan man vurdere slike tiltak.

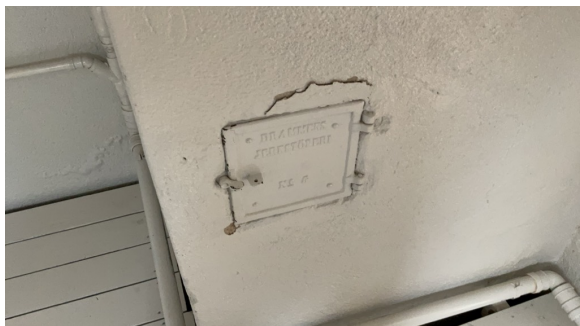
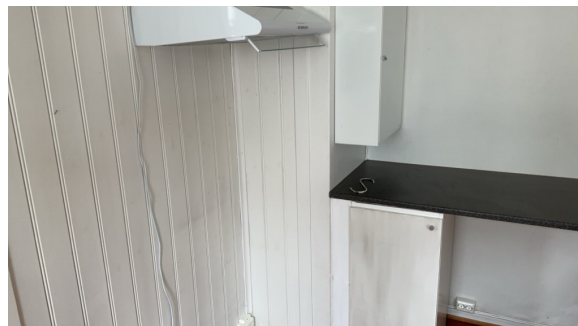
- Det er påvist sprekker og/eller riss i pipe.
- Ildfast plate mangler på gulvet under sotluke/feieluke på pipe.
- Pipevanger er ikke synlige.
- Mer enn halvparten av forventet brukstid er passert på pipe.

Hvis pipa skal tas i bruk, anbefales det en kontroll foretatt av brann- og feievesenet. Hvis pipa rehabiliteres med nytt røykrør, er det sannsynligvis ikke nødvendig å gjøre pipevangene synlige. Dette må avgjøres av feieren.

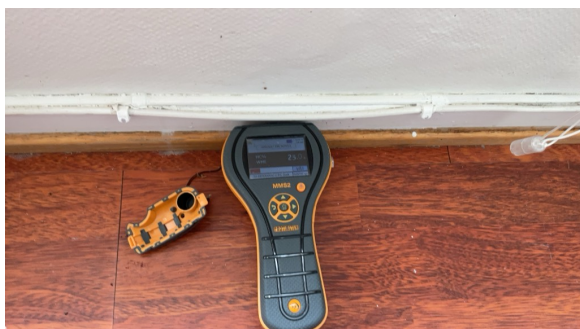
## TG 2 Rom Under Terreng

- Det er gjennom målinger påvist høyt fuktnivå i trevegger i underetg./kjeller, det er derfor ikke foretatt hulltaking

Det ble målt fukt på 24 % (vektprosent) i gulvlister, både mot bakveggen og mot gata. Verdier over 18 % kan gi forhold der råte kan utvikle seg.

For å lukke avviket må treverk fjernes mot murer under terreng. Eventuelt må dreneringen utbedres. Omfanget er ikke avklart, derfor er kostnadsestimatet usikkert.

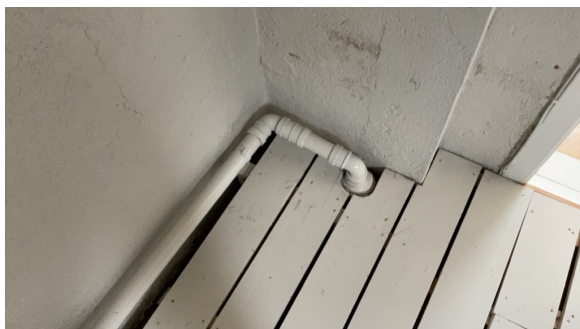
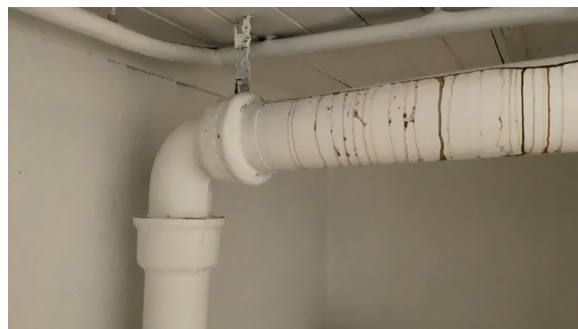
### TG 2 Avløpsrør

Eldre avløpsrør av støpejern er ofte utsatt for groing og rust.

- Det er ikke behov for utbedringstiltak siden anlegget fungerer i dag, men ut ifra alder kan skader plutselig oppstå på eldre anlegg.
